五社神社本殿建造物調査報告書

指 定 番 号	14
地 区 番 号	785

報 告 年 月 日	平成13年3月29日
調 査 者	文化財工学研究所
教育委員会担当者	河井 伸一

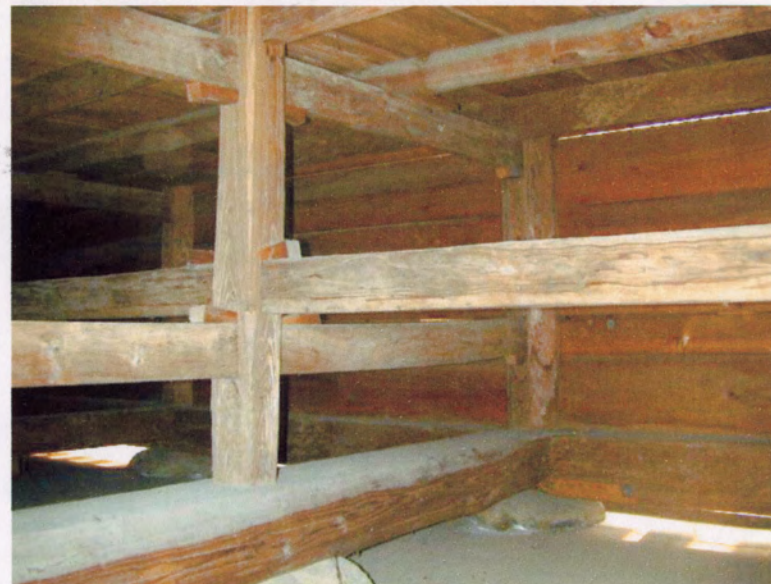
身舎床下(北西より)

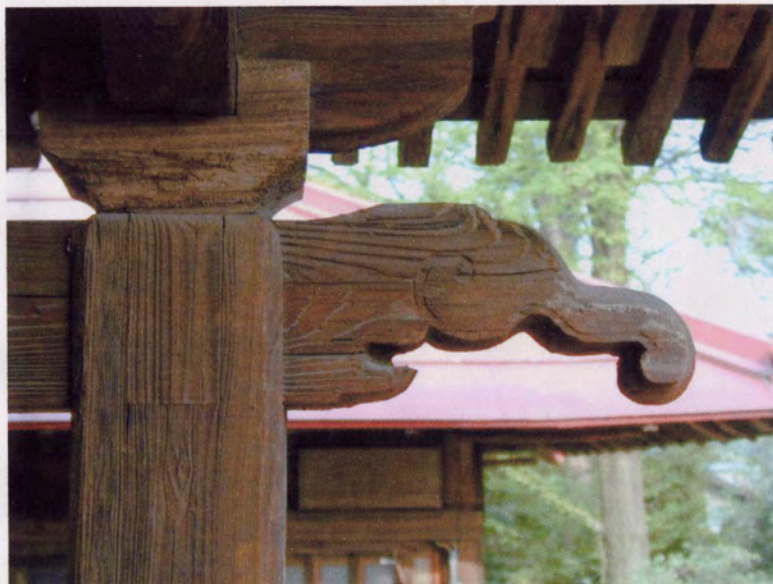
水引虹梁木鼻(当初)

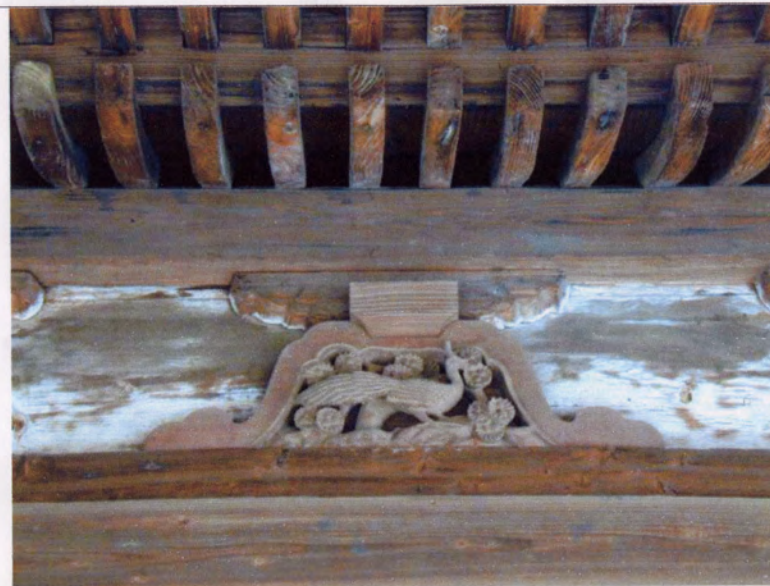
珍しい五間社流造の形式を有する。木柄の細い簡素な軸部、及び垂木の強い居定(曲がり)は古様を示しており、細部様式から判断して室町時代後期～桃山時代頃の建立と推定される。但し身舎正面及び向押中央間の墓股は様式的に時代が降り、材も他の部材に比して新しく、後補と考えられる。当初は背面にみられるのと同じ鉢束による間斗束の形式であったものと推測される(墓股の上の斗と実肘木は当初材であり、鉢束のみを墓股と入れ替えたのであろう)。

身舎墓股(後補)

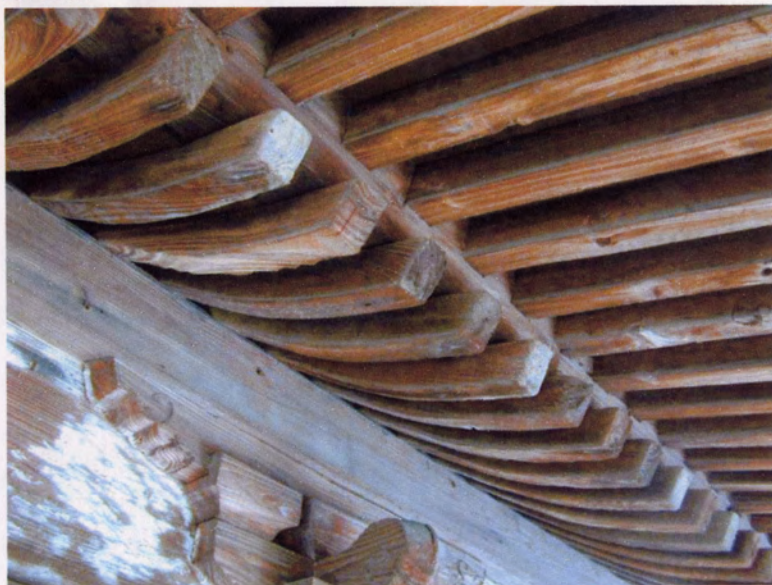
地垂木の強い居定(曲がり)は古様を示す

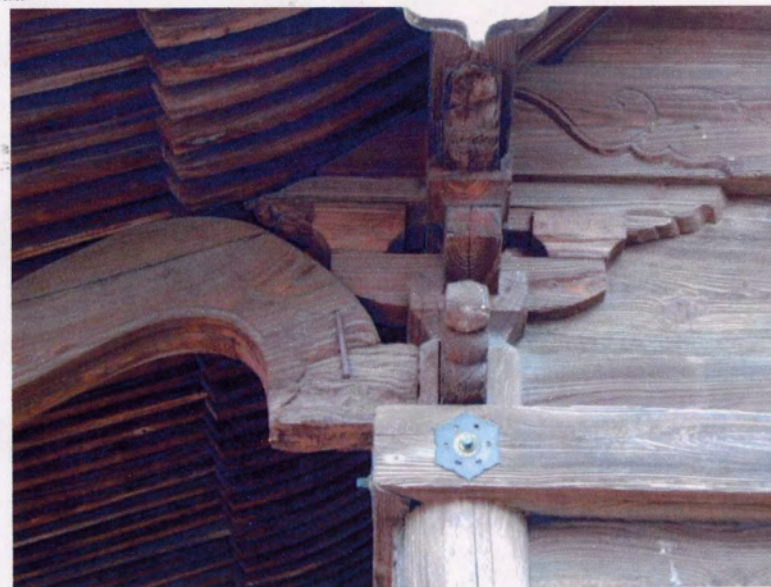
向拝北側繫虹梁が身舎取り付き側で破損し、鏝で応急処置がなされている。また内部で巻斗の破損1ヶ所あり。

向拝海老虹梁の破損(鏝による応急処置)

破損している向拝北側繫虹梁の状態を確認したい。

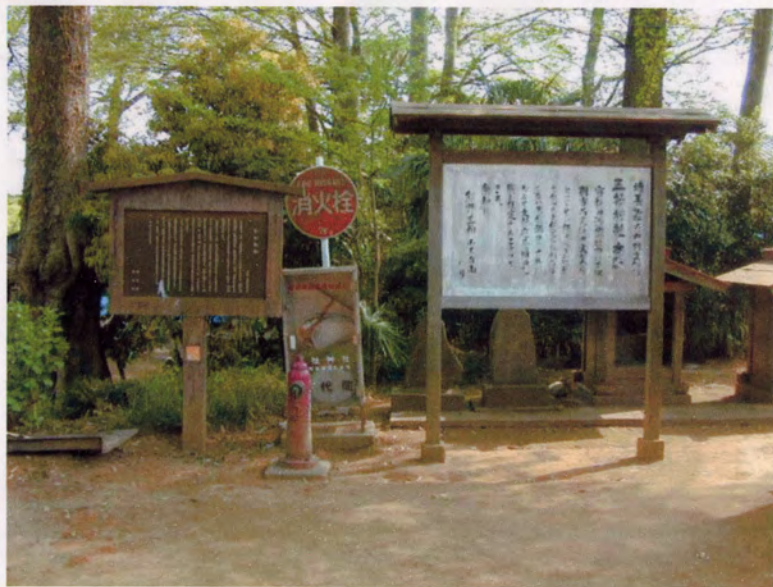
消火栓・ホース・説明板(標識を兼ねる)

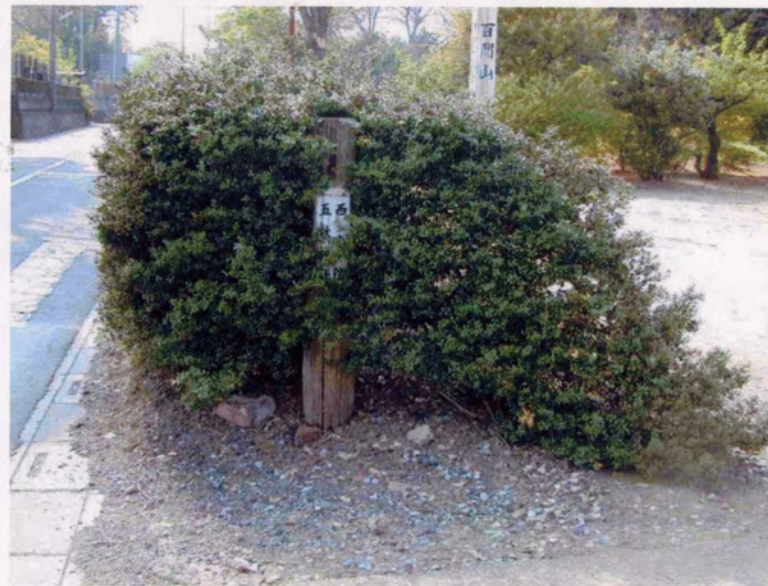
昭和49年に解体修理が行われており、管理状態は比較的良好である。道路を挟んで隣接する西光院(別当寺)前のT字路に木製柱の案内票があるが灌木に隠れて見えにくい。兼務社であり普段は無人。隣家の渡辺氏が鍵を預かっている。

案内票(灌木に隠れて見えにくい)

階下に旧御扉等、解体修理時の古材が置かれているが、拝殿内等へ格納しておきたい。案内票が分かりにくい立地にあるため、数を増やしたい。
