# 水道施設耐震診断結果と今後の施設整備について

## 2. 耐震診断結果

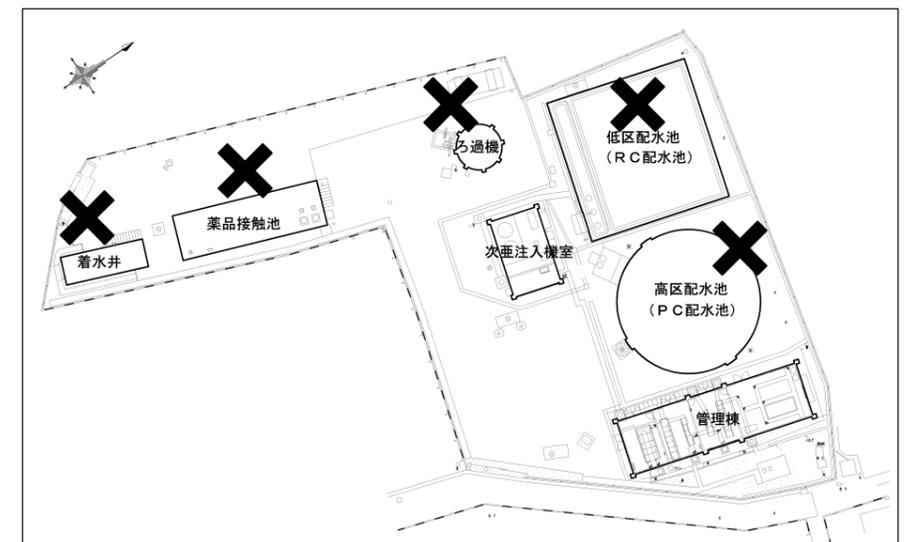
### (2) 第 2 浄水場平面図

場 所	施設名称	耐震性能	築造年度
第 2 浄水場	着水井	×	昭和 47 年度
	薬品接触池	×	昭和 47 年度
	ろ過機	×	昭和 47 年度
	低区配水池	×	昭和 47 年度
	高区配水池	×	昭和 57 年度
	管理棟	○	昭和 47 年度
	次亜注入機室	○	昭和 47 年度
宮東配水場	第一配水池	×	平成 5 年度
	電気室	○	平成 6 年度
