# 須賀小学校既設建物石綿含有調査

## 【プール】

## 石綿含有建材に関する事前調査報告書

件 名 須賀小学校既設建物石綿含有調査

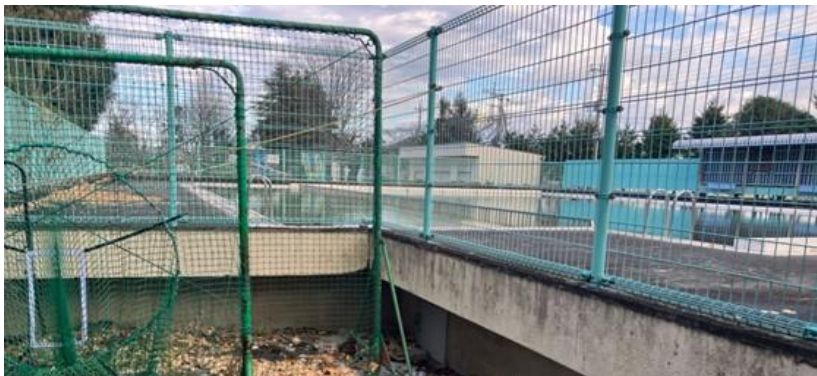
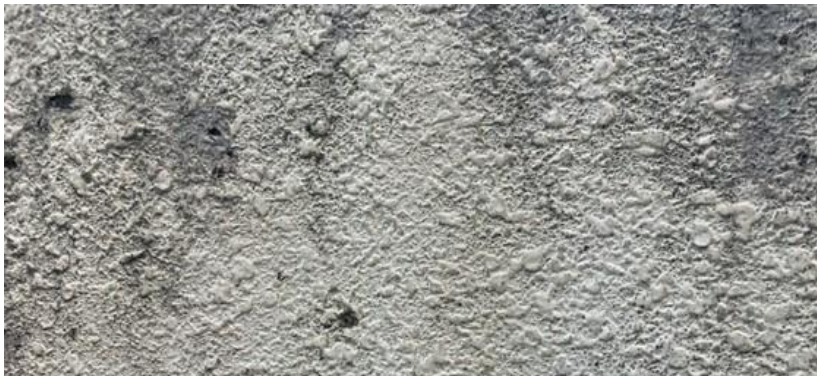
1階 部屋No.3	1階 部屋No.3																				
外部	外部																				
<div>

立会者の有無	有	埼玉県宮代町 宮代町役場 職員
特記事項	現地目視調査により疑義建材抽出し、分析を実施した結果、以下の建材にアスベストの含有が認められた。 【仕上塗材】 ・吹付タイル(3層目セメント系材料) 外部 外壁全般

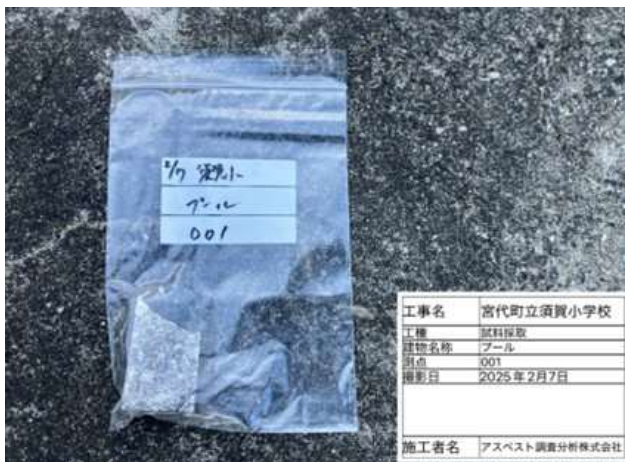
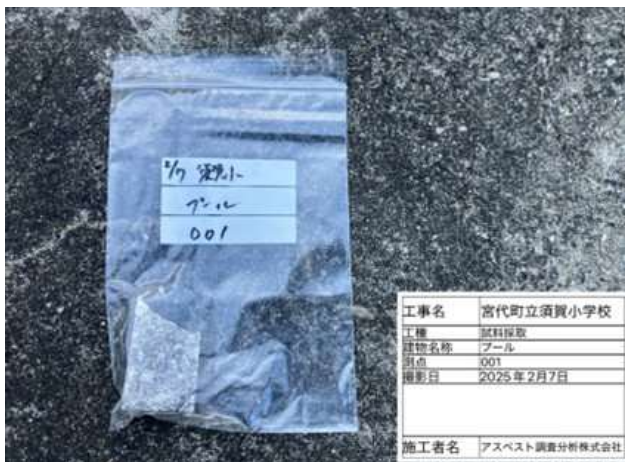
プール プールサイド 洗面天端
	内容
	簡易補修後
	採取年月日
	2025年2月7日

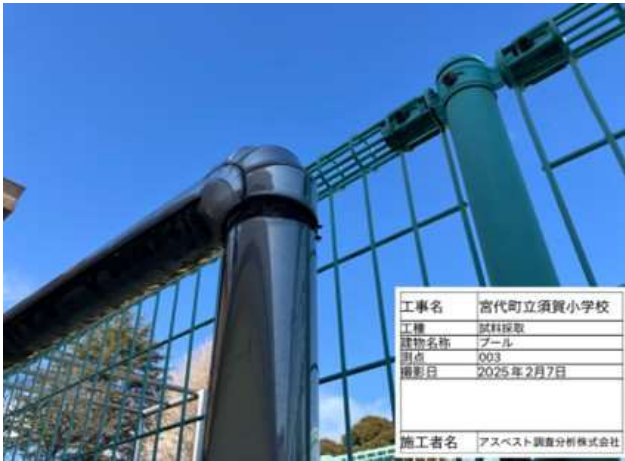
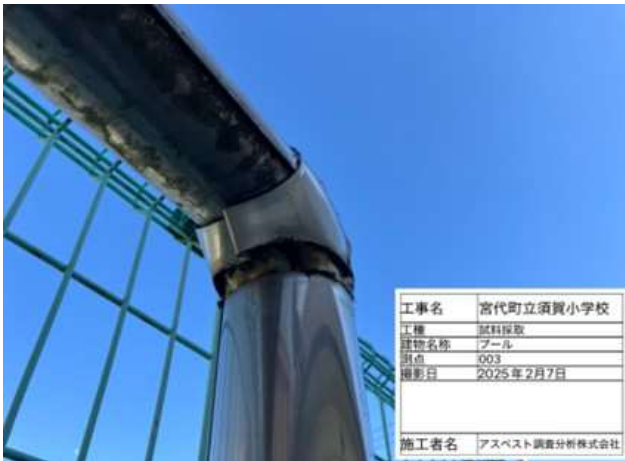
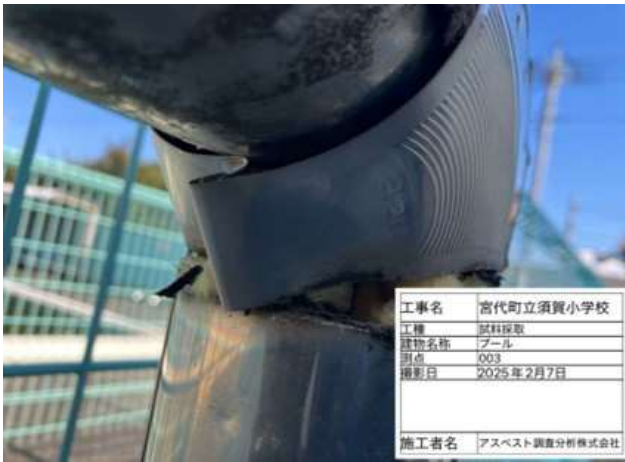
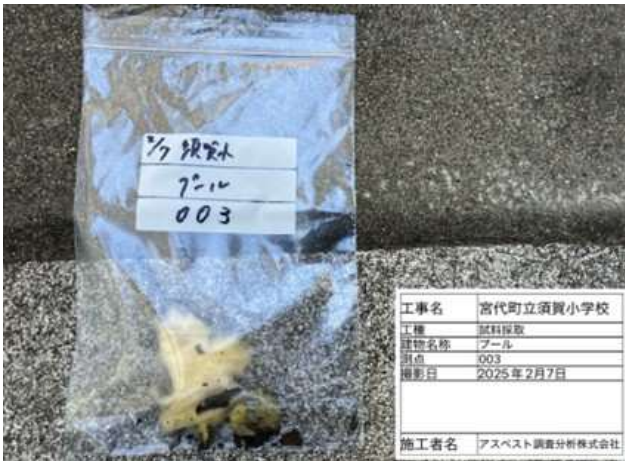
施工者名	アスベスト調査分析株式会社																																
検体No,																																	
No.003																																	
建材名																																	
配管エルボ保温材																																	
採取場所																																	
プール 通路 配管																																	
内容																																	
採取前																																	
採取年月日																																	
2025年2月7日

工事名	宮代町立須賀小学校																																
工種	試料採取																																
建物名称	プール																																
項目	003																																
撮影日	2025年2月7日																																
施工者名	アスベスト調査分析株式会社																																
検体No,																																	
No.003																																	
建材名																																	
配管エルボ保温材																																	
採取場所																																	
プール 通路 配管																																	
内容																																	
採取後																																	
採取年月日																																	
2025年2月7日

工事名	宮代町立須賀小学校																																
工種	試料採取																																
建物名称	プール																																
項目	003																																
撮影日	2025年2月7日																																
施工者名	アスベスト調査分析株式会社																																
検体No,																																	
No.003																																	
建材名																																	
配管エルボ保温材																																	
採取場所																																	
プール 通路 配管																																	
内容																																	
簡易補修後																																	
採取年月日																																	
2025年2月7日

工事名	宮代町立須賀小学校																																
工種	試料採取																																
建物名称	プール																																
項目	003																																
撮影日	2025年2月7日																																
施工者名	アスベスト調査分析株式会社																																
検体No,																																	
No.003																																	
建材名																																	
配管エルボ保温材																																	
採取場所																																	
プール 通路 配管																																	
内容																																	
採取試料																																	
採取年月日																																	
2025年2月7日

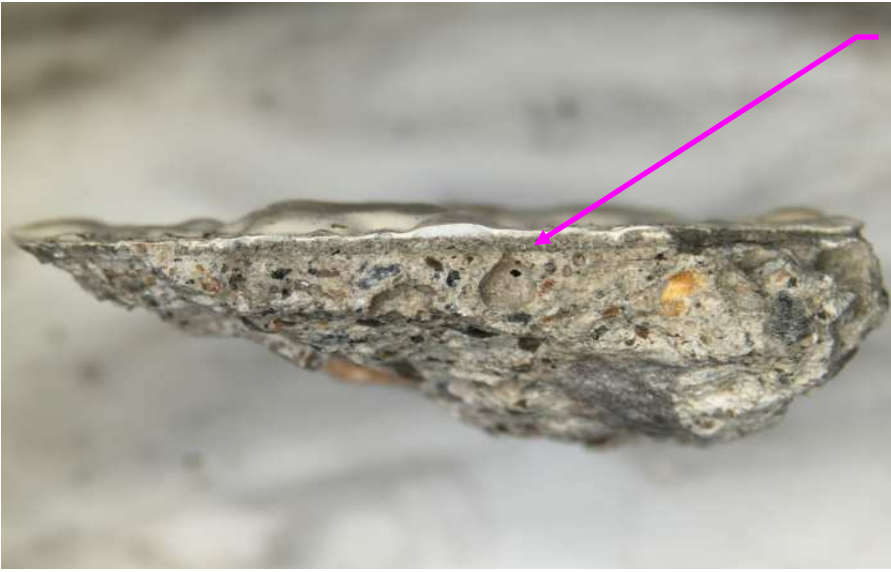
【試料写真】（断面写真の場合:上面が表層部分）

層	材質(部位)	色	層割合(%)	石綿の種類	推定質量分率(%)	石綿の有無
1	表層	乳白	2	-	-	無
				-	-	
				-	-	
2	非繊維状材料	白	5	-	-	無
				-	-	
				-	-	
3	セメント系材料	灰	10	クリソタイル	0.1-5	有
				-	-	
				-	-	
4	セメント系材料	薄灰	83	-	-	無
				-	-	
				-	-	
5						
6						
7						
8

石 綿 の 有 無	有
石 綿 の 種 類	クリソタイル
推定質量分率	0.1-5%
石綿以外の繊維	-
コ メ ン ト	3層目セメント系材料(灰)に含有

3層目  
セメント系材料  
(灰)に含有

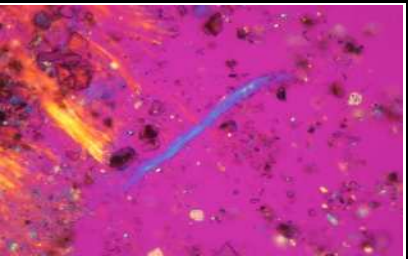
【偏光顕微鏡写真】

石綿の種類  
クリソタイル
