# 須賀小学校既設建物石綿含有調査

## 【浄化槽】

## 石綿含有建材に関する事前調査報告書

件 名 須賀小学校既設建物石綿含有調査

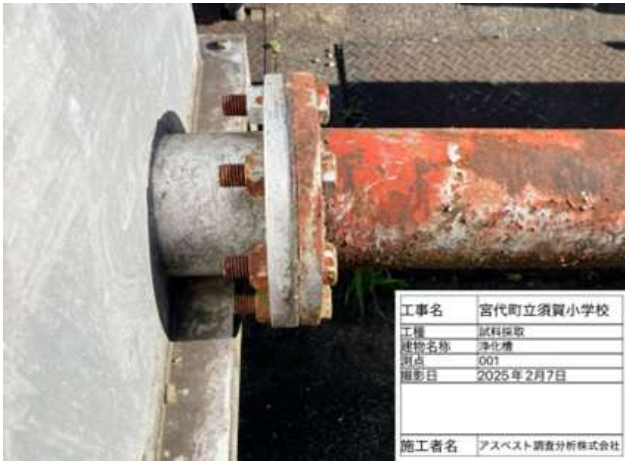
<table border="1" data-bbox="624 483 852 647"><tr><td>工事名</td><td>宮代町立須賀小学校</td></tr><tr><td>工種</td><td>試料採取</td></tr><tr><td>建物名称</td><td>浄化槽</td></tr><tr><td>測点</td><td>001</td></tr><tr><td>撮影日</td><td>2025年2月7日</td></tr><tr><td>施工者名</td><td>アスベスト調査分析株式会社</td></tr></table>	工事名	宮代町立須賀小学校	工種	試料採取	建物名称	浄化槽	測点	001	撮影日	2025年2月7日	施工者名	アスベスト調査分析株式会社	<table><tr><td>検体No,</td><td>No.001</td></tr><tr><td>建材名</td><td>フランジパッキン</td></tr><tr><td>採取場所</td><td>浄化槽 外部 フランジ部</td></tr><tr><td>内容</td><td>採取前</td></tr><tr><td>採取年月日</td><td>2025年2月7日</td></tr></table>	検体No,	No.001	建材名	フランジパッキン	採取場所	浄化槽 外部 フランジ部	内容	採取前	採取年月日	2025年2月7日
工事名	宮代町立須賀小学校																						
工種	試料採取																						
建物名称	浄化槽																						
測点	001																						
撮影日	2025年2月7日																						
施工者名	アスベスト調査分析株式会社																						
検体No,	No.001																						
建材名	フランジパッキン																						
採取場所	浄化槽 外部 フランジ部

内容	採取前																						
採取年月日	2025年2月7日

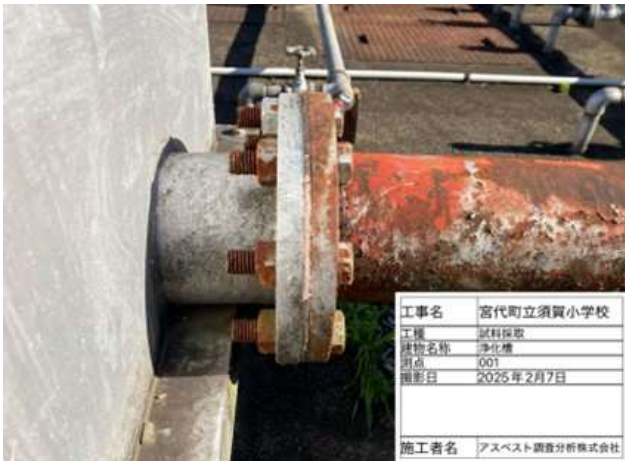
<table border="1" data-bbox="624 976 852 1140"><tr><td>工事名</td><td>宮代町立須賀小学校</td></tr><tr><td>工種</td><td>試料採取</td></tr><tr><td>建物名称</td><td>浄化槽</td></tr><tr><td>測点</td><td>001</td></tr><tr><td>撮影日</td><td>2025年2月7日</td></tr><tr><td>施工者名</td><td>アスベスト調査分析株式会社</td></tr></table>	工事名	宮代町立須賀小学校	工種	試料採取	建物名称	浄化槽	測点	001	撮影日	2025年2月7日	施工者名	アスベスト調査分析株式会社	<table><tr><td>検体No,</td><td>No.001</td></tr><tr><td>建材名</td><td>フランジパッキン</td></tr><tr><td>採取場所</td><td>浄化槽 外部 フランジ部</td></tr><tr><td>内容</td><td>採取後</td></tr><tr><td>採取年月日</td><td>2025年2月7日</td></tr></table>	検体No,	No.001	建材名	フランジパッキン	採取場所	浄化槽 外部 フランジ部	内容	採取後	採取年月日	2025年2月7日
工事名	宮代町立須賀小学校																						
工種	試料採取																						
建物名称	浄化槽																						
測点	001																						
撮影日	2025年2月7日																						
施工者名	アスベスト調査分析株式会社																						
検体No,	No.001

建材名	フランジパッキン																						
採取場所	浄化槽 外部 フランジ部																						
内容	採取後																						
採取年月日	2025年2月7日

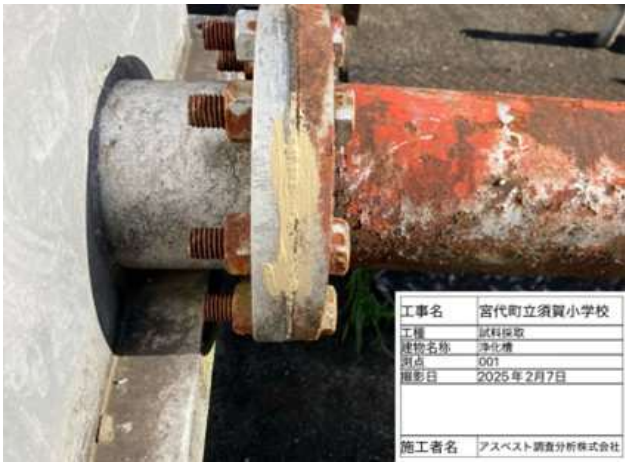
<table border="1" data-bbox="624 1469 852 1632"><tr><td>工事名</td><td>宮代町立須賀小学校</td></tr><tr><td>工種</td><td>試料採取</td></tr><tr><td>建物名称</td><td>浄化槽</td></tr><tr><td>測点</td><td>001</td></tr><tr><td>撮影日</td><td>2025年2月7日</td></tr><tr><td>施工者名</td><td>アスベスト調査分析株式会社</td></tr></table>	工事名	宮代町立須賀小学校	工種	試料採取	建物名称	浄化槽	測点	001	撮影日	2025年2月7日	施工者名	アスベスト調査分析株式会社	<table><tr><td>検体No,</td><td>No.001</td></tr><tr><td>建材名</td><td>フランジパッキン</td></tr><tr><td>採取場所</td><td>浄化槽 外部 フランジ部</td></tr><tr><td>内容</td><td>簡易補修後</td></tr><tr><td>採取年月日</td><td>2025年2月7日</td></tr></table>	検体No,	No.001	建材名	フランジパッキン	採取場所	浄化槽 外部 フランジ部	内容	簡易補修後	採取年月日	2025年2月7日
工事名	宮代町立須賀小学校																						
工種	試料採取																						
建物名称	浄化槽																						
測点	001																						
撮影日	2025年2月7日

施工者名	アスベスト調査分析株式会社																						
検体No,	No.001																						
建材名	フランジパッキン																						
採取場所	浄化槽 外部 フランジ部																						
内容	簡易補修後																						
採取年月日	2025年2月7日

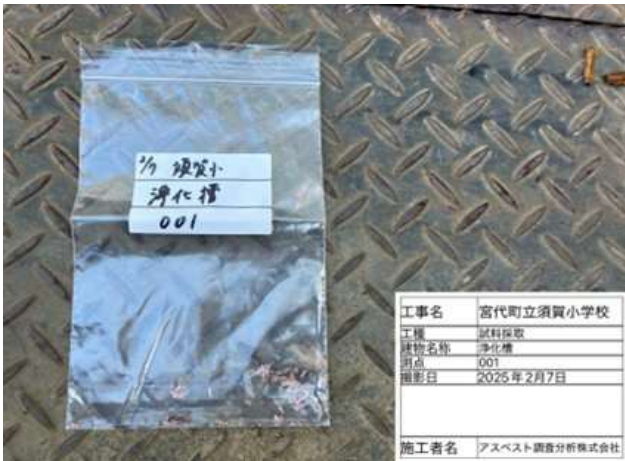
<table border="1" data-bbox="624 1962 852 2125"><tr><td>工事名</td><td>宮代町立須賀小学校</td></tr><tr><td>工種</td><td>試料採取</td></tr><tr><td>建物名称</td><td>浄化槽</td></tr><tr><td>測点</td><td>001</td></tr><tr><td>撮影日</td><td>2025年2月7日</td></tr><tr><td>施工者名</td><td>アスベスト調査分析株式会社</td></tr></table>	工事名	宮代町立須賀小学校	工種	試料採取	建物名称	浄化槽	測点	001	撮影日	2025年2月7日	施工者名	アスベスト調査分析株式会社	<table><tr><td>検体No,</td><td>No.001</td></tr><tr><td>建材名</td><td>フランジパッキン</td></tr><tr><td>採取場所</td><td>浄化槽 外部 フランジ部</td></tr><tr><td>内容</td><td>採取試料</td></tr><tr><td>採取年月日</td><td>2025年2月7日</td></tr></table>	検体No,	No.001	建材名	フランジパッキン	採取場所	浄化槽 外部 フランジ部	内容	採取試料	採取年月日	2025年2月7日
工事名	宮代町立須賀小学校																						
工種	試料採取

建物名称	浄化槽																						
測点	001																						
撮影日	2025年2月7日																						
施工者名	アスベスト調査分析株式会社																						
検体No,	No.001																						
建材名	フランジパッキン																						
採取場所	浄化槽 外部 フランジ部																						
内容	採取試料																						
採取年月日	2025年2月7日

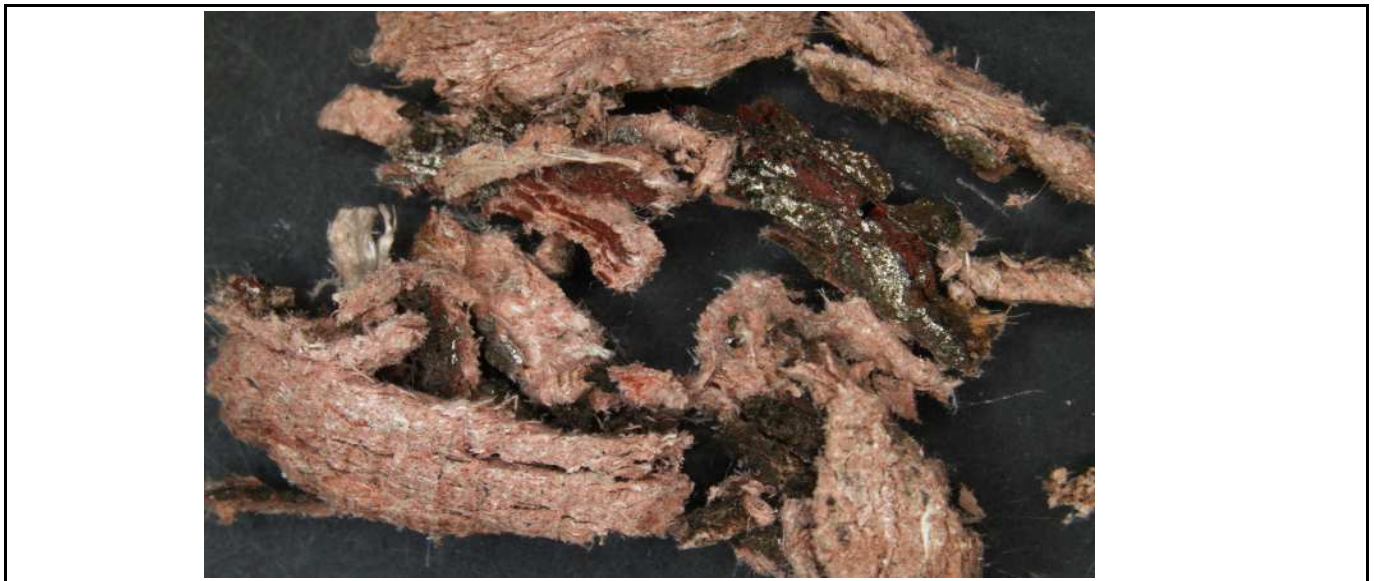
## 【試料写真】（断面写真の場合：上面が表層部分）

分析担当者		守屋 貴志 <<日環協 (JEMCAインストラクター 2018-アスベスト-16)>>				
層	材質(部位)	色	層割合(%)	石綿の種類	推定質量分率(%)	石綿の有無
1	本体	赤茶	100	クリソタイル	5-50	有
				-	-	
				-	-	
2						
3						
4						
5						
6						
7						
8

石 綿 の 有 無	有
石 綿 の 種 類	クリソタイル
推定質量分率	5-50%
石綿以外の繊維	-
コ メ ン ト	本体に含有
