## 令和7年度 防犯灯申請一覧

## 申請位置図及び現場周辺状況

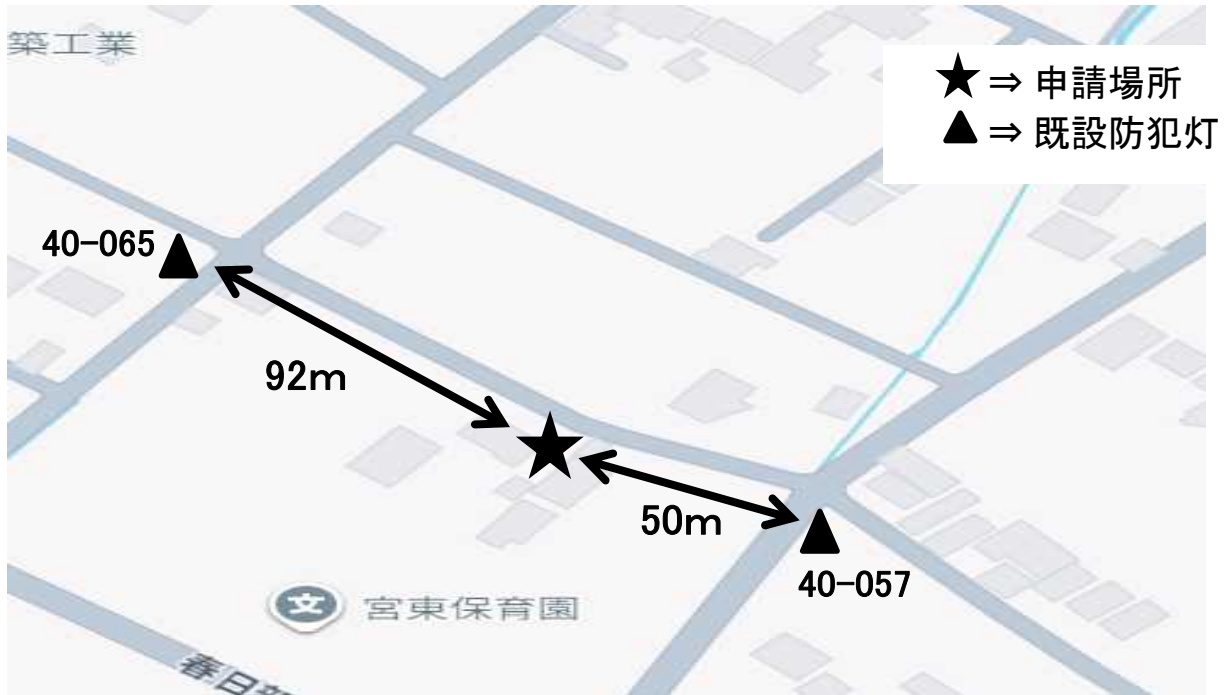
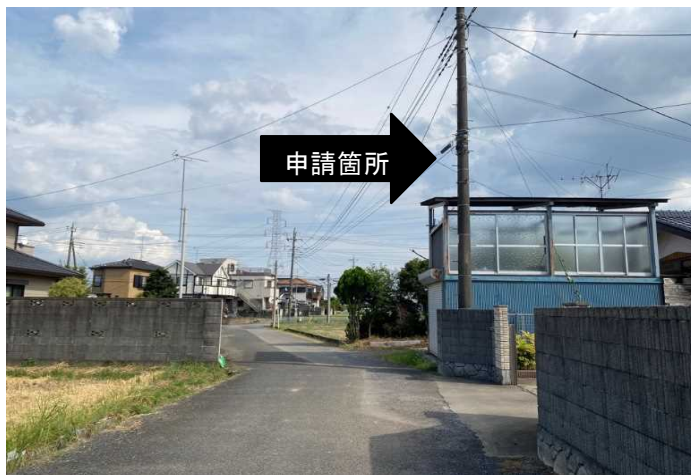
| 申請番号 | 1 |

- ・ No 40-057 (50m)
- ・ No 40-065 (92m)
- ・ 申請場所は防犯灯に代わる灯り無し。
- ・ 周辺の防犯灯から遠く、灯りが届かない。
- ・ 道路は町道22号線でくの字のため見通し悪い。

- ・ 申請場隣家で車のガラスが割られる犯罪あり。
- ・ 申請場所の道路は真っ暗。

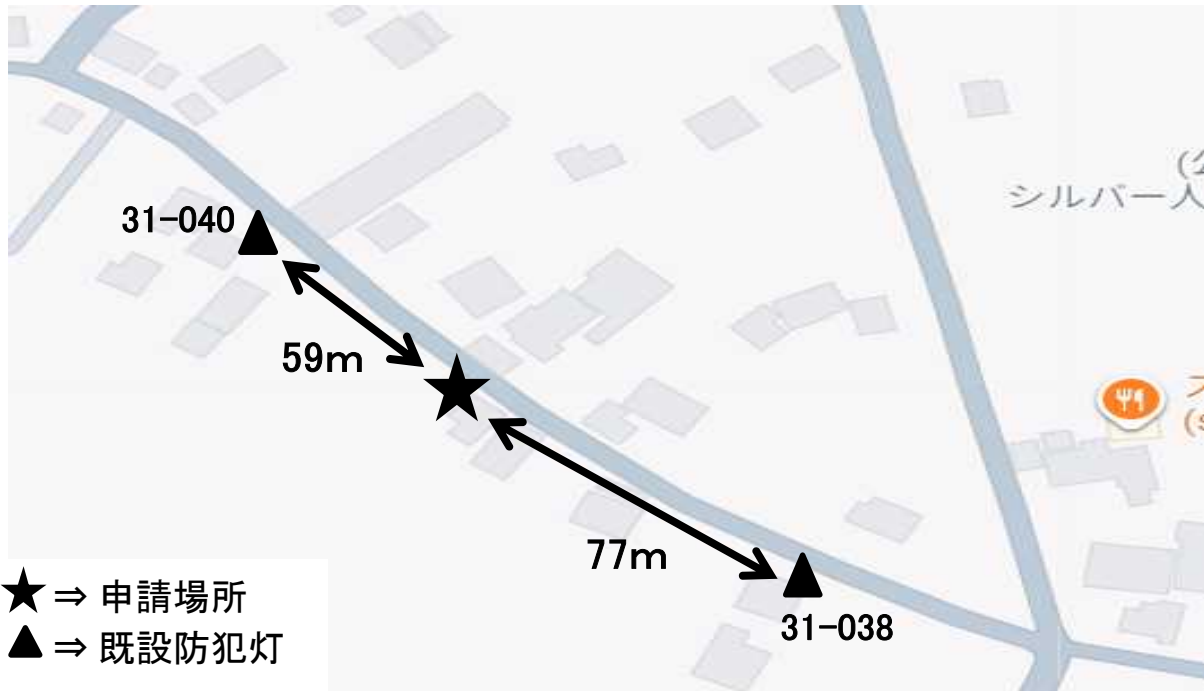
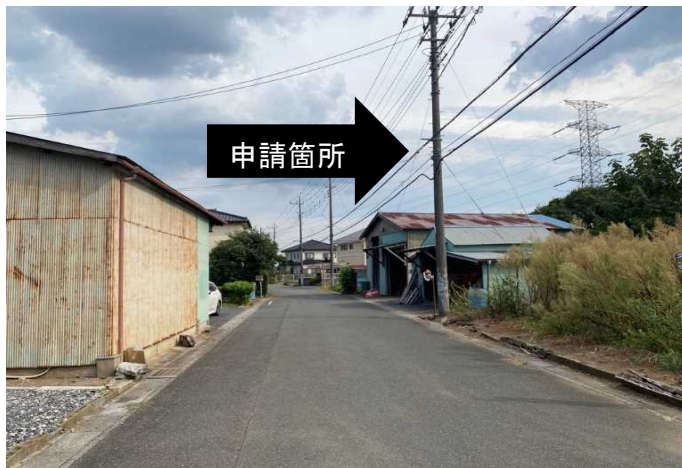
| 申請番号 | 2 |

- ・ No 31-038 (77m)
- ・ No 31-040 (59m)
- ・ 申請場所は防犯灯に代わる灯り無し。
- ・ 周辺の防犯灯から遠く、灯りが届かない。
- ・ 道路は町道47号線で直線。

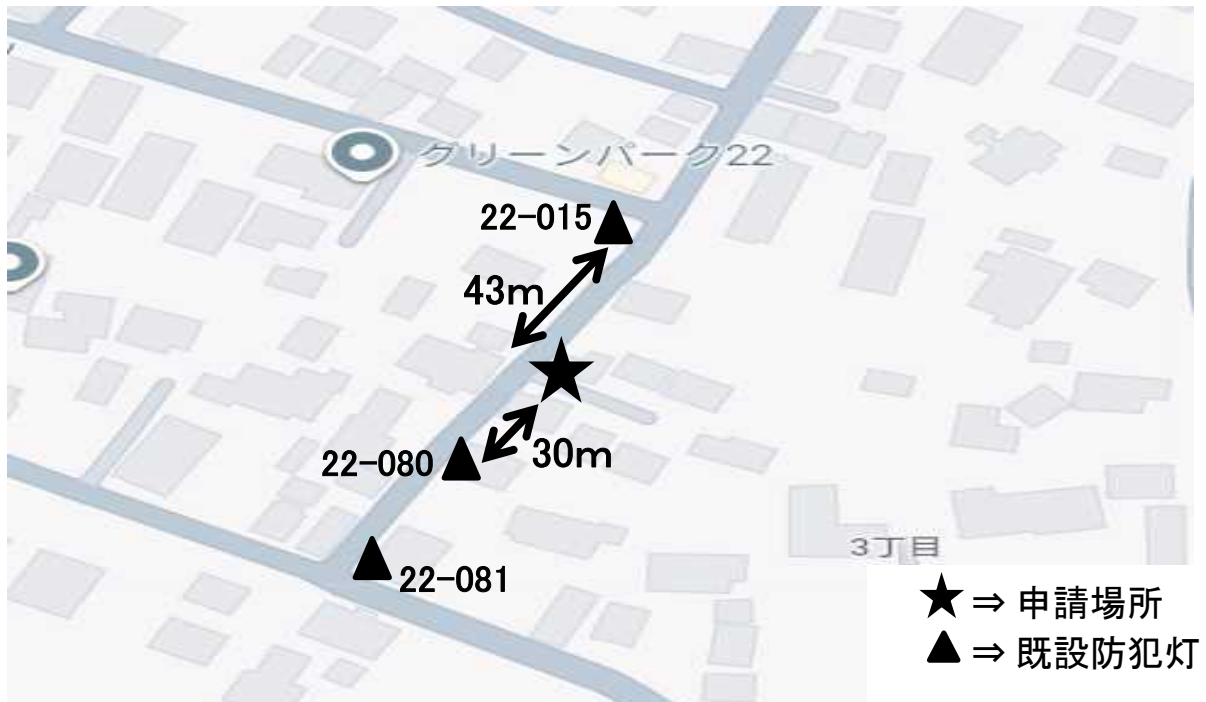
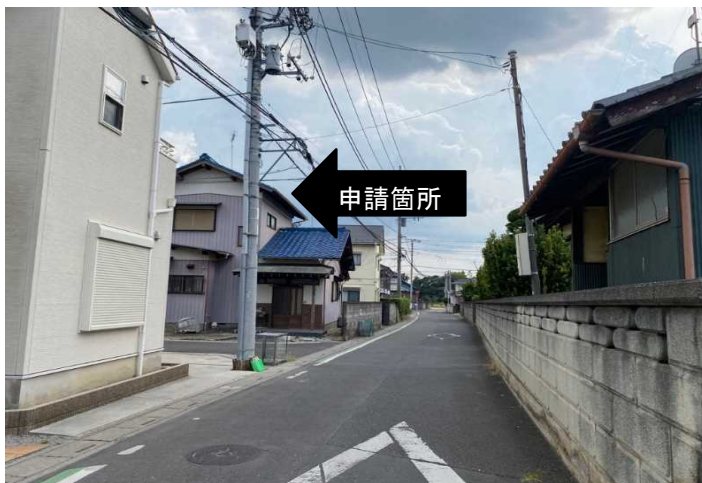
| 申請番号 | 3 |

- ・ No 22-015 (43m)
- ・ No 22-080 (30m)
- ・ 申請場所は防犯灯に代わる灯り無し。
- ・ 既設防犯灯No22-015は向きが異なり申請場所に光が差さない。
- ・ 隣接する防犯灯の隙間となる所。
- ・ 道路は町道80号線で直線。

- ・ 審議の結果、申請場所「★」への新設が不可となった場合、既設防犯灯No22-080を申請場所へ移設することを希望するので、移設の事も含めて審議していただきたい。

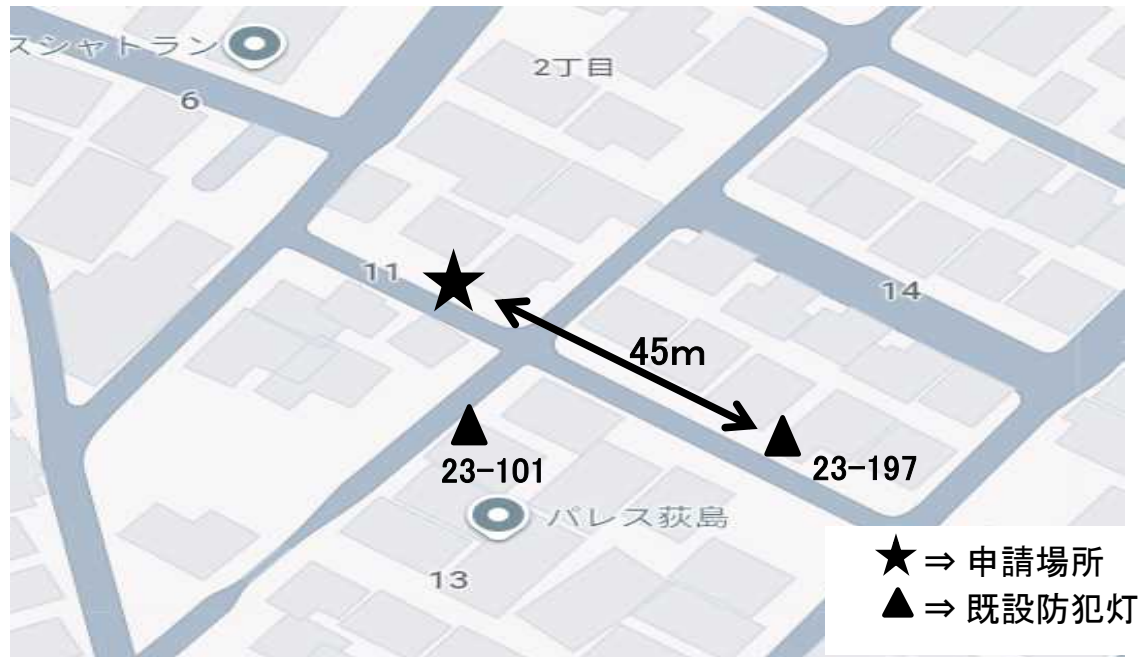
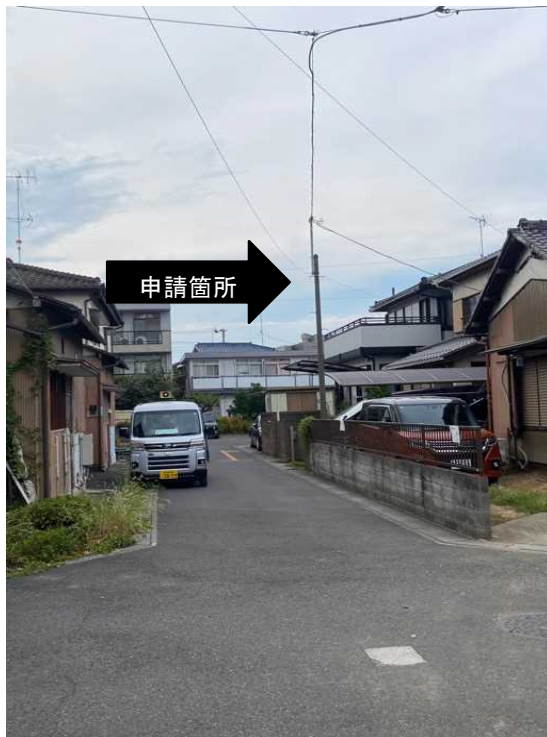
| 申請番号 | 4 |

- ・ No 23-197 (45m)
- ・ 申請場所は防犯灯に代わる灯り無し。
- ・ 既設防犯灯No23-197は距離があり、光が届かない。
- ・ 既設防犯灯No23-101は向きが異なり申請場所に光が差さない。
- ・ 申請場所の道路は延長が短く、交差点に挟まれている。その両交差点にも照明灯が無い。
- ・ 道路は町道95号線で直線。

- ・ 当該道路区間に灯りが無く、周辺の防犯灯とは距離がある。そのため申請場所が暗く危険である。

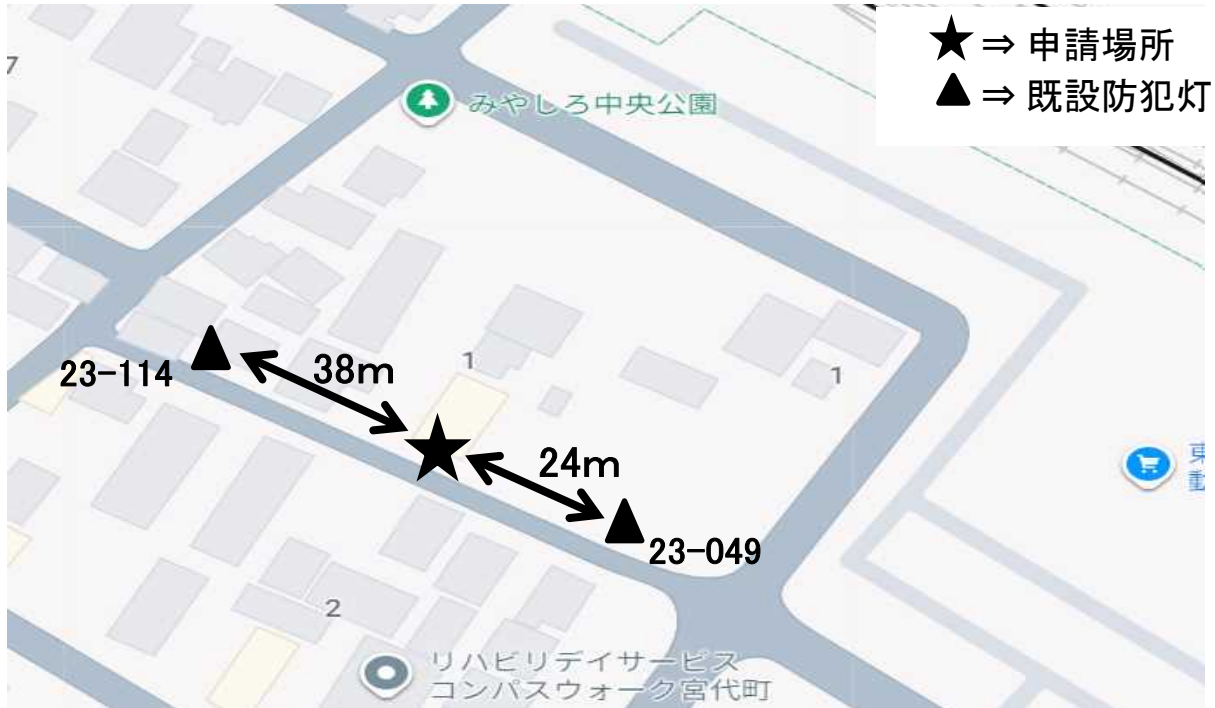
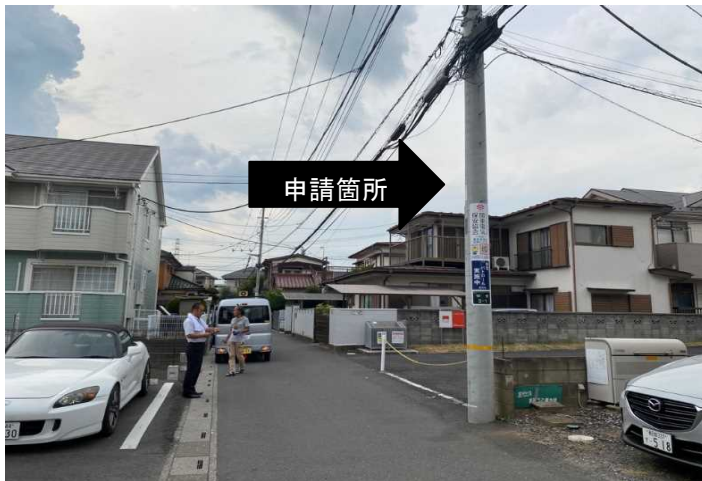
| 申請番号 | 5 |

- ・ No 23-049 (24m)
- ・ No 23-114 (38m)
- ・ 申請場所の前に店舗はあるが、閉店時に消灯するので暗くなる。
- ・ 駅の直近で住宅地のため通行人も多い。
- ・ 隣接する防犯灯の隙間となる所。
- ・ 道路は町道78号線で直線。

- ・ 申請場所の周辺は駐車場が多く車の往来がある。夜間は暗く、歩行者もあるため、事故が起きやすい。

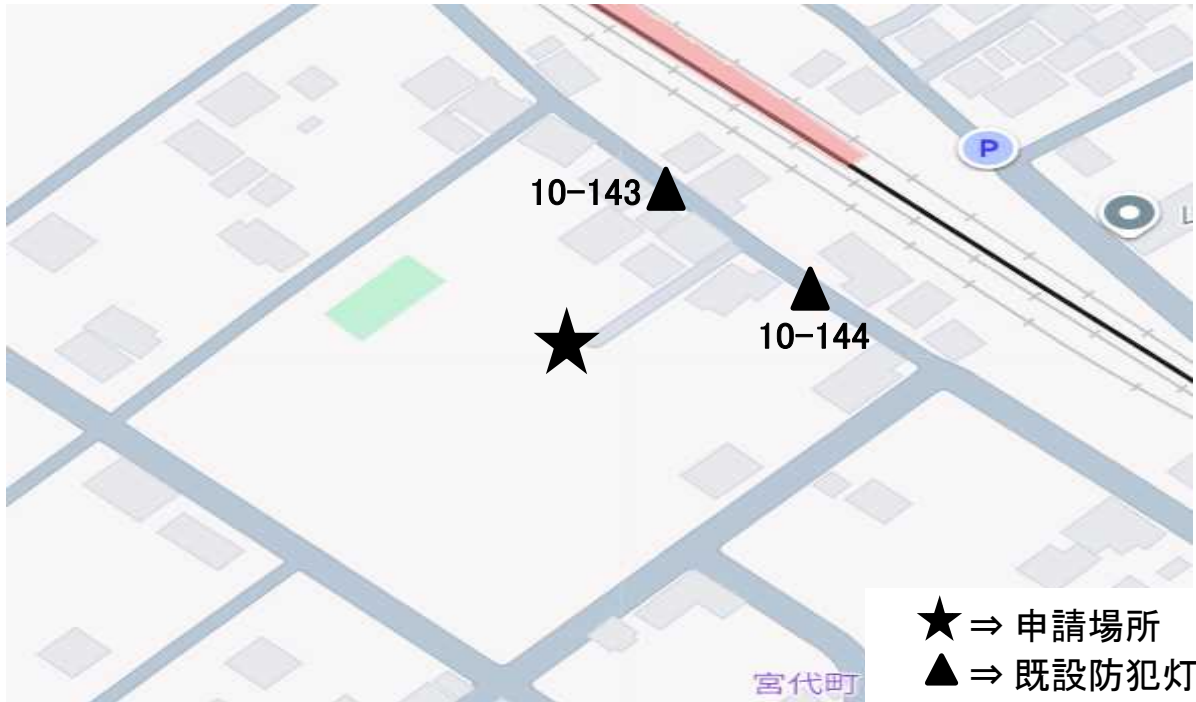
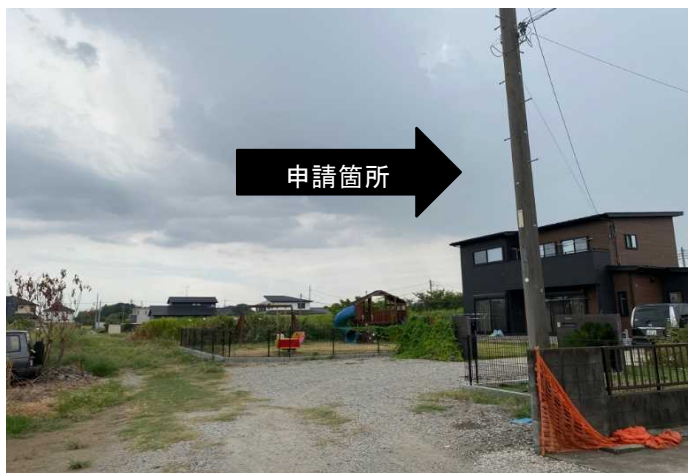
| 申 請 番 号 | 6 |

- ・当該道路に防犯灯は無し。また、防犯灯に代わる灯も無し。
- ・既設防犯灯No10-143、No10-144は道路が異なり、申請場所に光が差さない。
- ・申請場所の周辺は新築が多く、人が増えはじめています。
- ・不審者が出る情報あり。
- ・駅の近くであるが、開かれていないため暗い。
- ・須賀中の生徒が、日が暮れても近くを通る(部活帰りなど)ため、申請場所がうっそうとしており、暗いと不審者に連れ込まれる。
- ・道路は町道1437号線で直線。

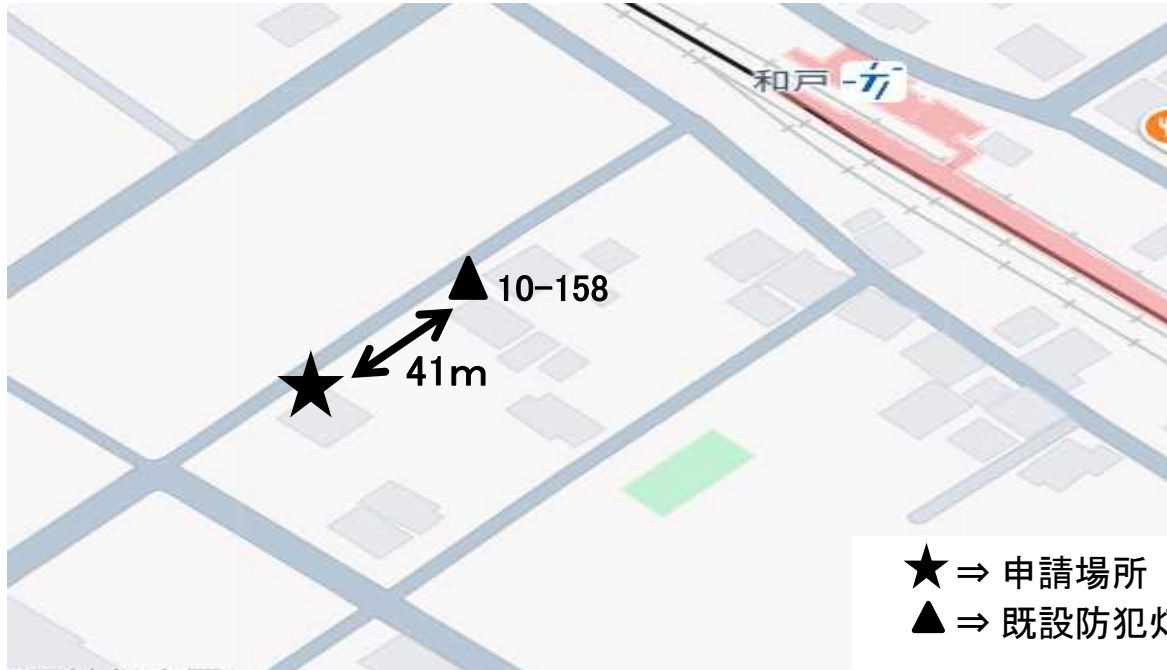
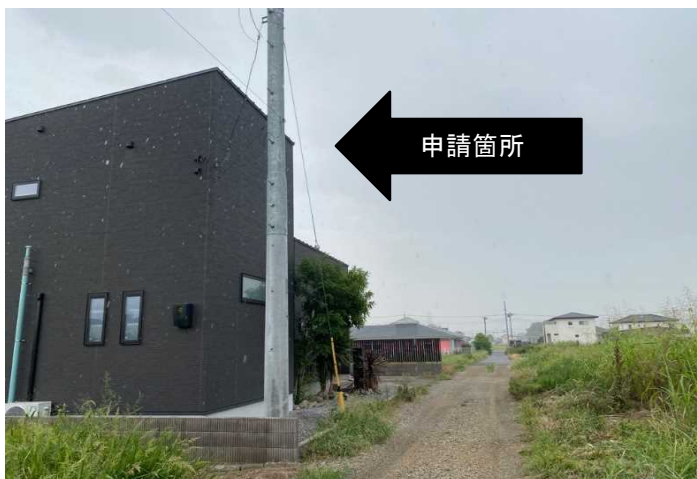
| 申請番号 | 7 |

- ・ No 10-158(41m)
- ・ 申請場所は防犯灯に代わる灯り無し。
- ・ 既設防犯灯No10-158は距離があり、光が届かない。
- ・ 申請場所の周辺は新築が多く、人が増えは始めている。
- ・ 不審者が出る情報あり。
- ・ 駅の近くであるが、開かれていないため暗い。
- ・ 道路は町道706-1号線で直線。

- ・ 当該道路区間に灯りが無く、周辺の防犯灯とは距離がある。そのため申請場所が暗く危険である。

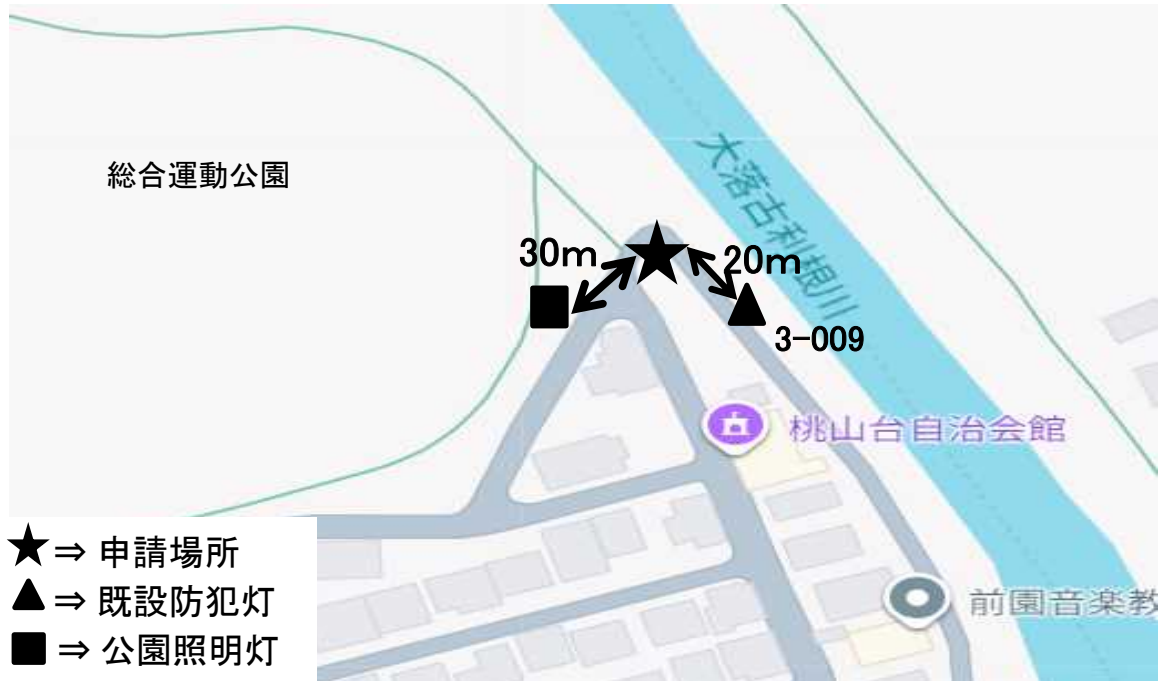
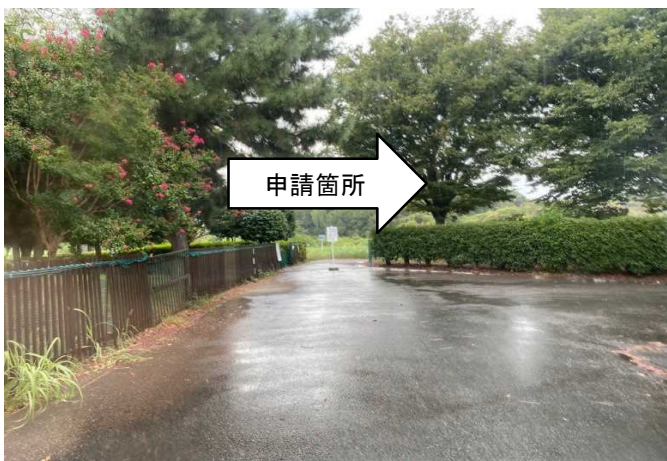
| 申 請 番 号 | 8 |

- ・ No 3-009 (20m)
- ・ 申請場所は防犯灯に代わる灯り無し。
- ・ 公園照明灯はあるが、閉園時に消灯するので暗くなる。
- ・ 隣接する防犯灯の隙間となる所。
- ・ 木々がうっそうとして暗い。
- ・ 電柱が無く支柱が必要。
- ・ 道路は町道675号線で角地。

- ・ 遊歩道や運動公園に抜けられるため夜間も通行人がある。
- ・ 運動公園の照明は深夜消灯するので辺りは真っ暗になる。
- ・ 付近に不法投棄2件の事件あり。
- ・ 昨年11月に近くの自治会会の室外機が盗難される事件あり。
- ・ 通行人が襲われたり、不法投棄などの犯罪が懸念される。

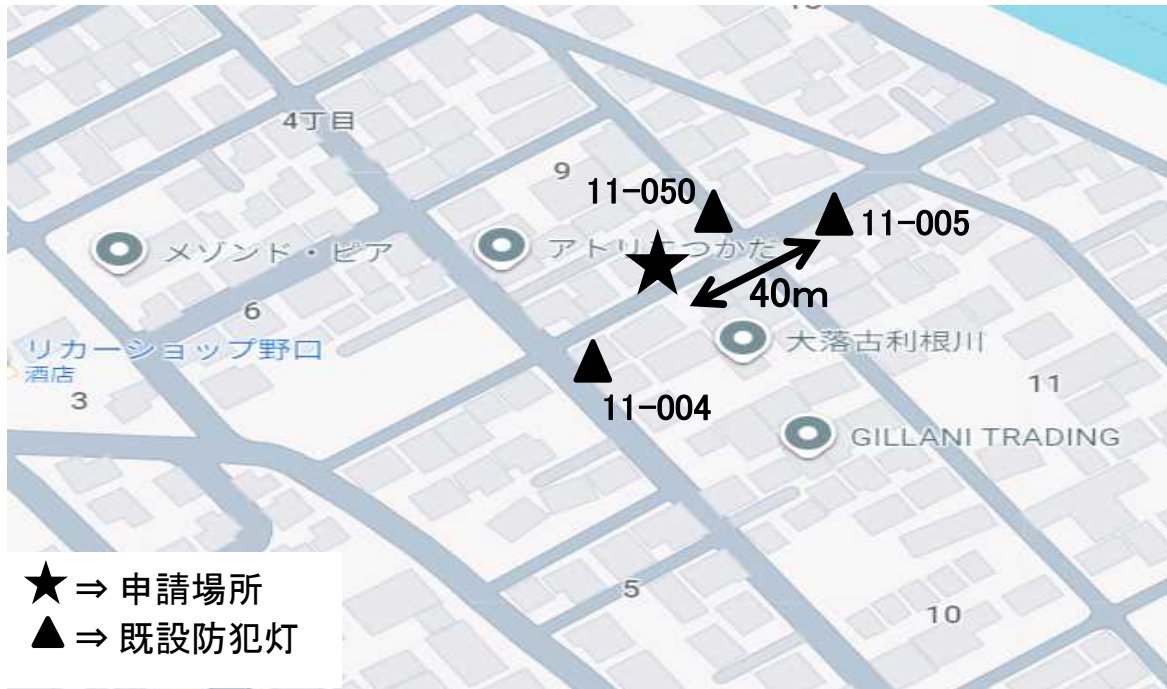
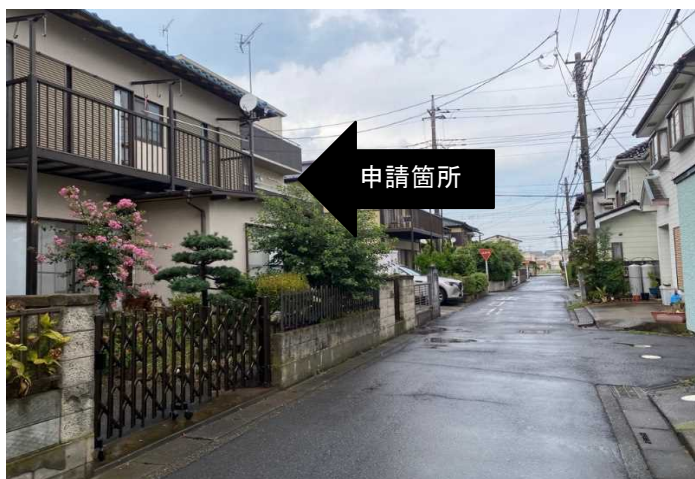
| 申 請 番 号 | 9 |

- ・ No 11-005 (40m)
- ・ 申請場所は防犯灯に代わる灯り無し。
- ・ 既設防犯灯 No 11-004、No 11-059 は向きが異なり申請場所に光が差さない。
- ・ 電柱が無く支柱が必要。
- ・ 住宅地で人通りあり。
- ・ 道路は町道720-2号線で直線。

- ・ 申請場所の周辺に3箇所防犯灯があるが、申請場所を照らす灯りが無く、犯罪や事故の発生する恐れがある。
