須賀小学校既設建物石綿含有調査

【001 校舎 第3校舎】

石綿含有建材に関する事前調査報告書

件 名 須賀小学校既設建物石綿含有調査

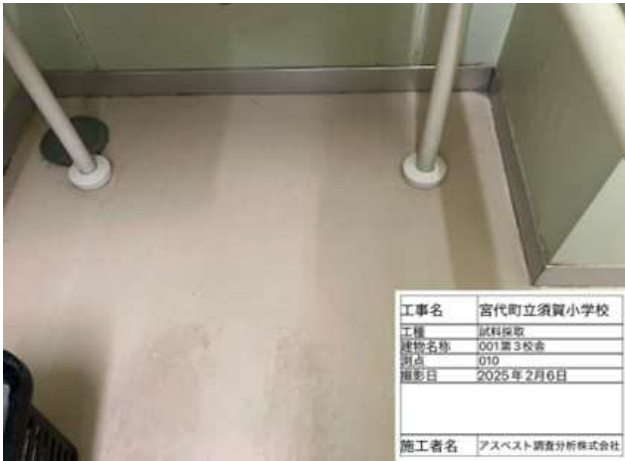
<table><tr><td>工事名</td><td>宮代町立須賀小学校</td></tr><tr><td>工種</td><td>試料採取</td></tr><tr><td>建物名称</td><td>001第3校舎</td></tr><tr><td>測点</td><td>010</td></tr><tr><td>撮影日</td><td>2025年2月6日</td></tr><tr><td>施工者名</td><td>アスベスト調査分析株式会社</td></tr></table>	工事名	宮代町立須賀小学校	工種	試料採取	建物名称	001第3校舎	測点	010	撮影日	2025年2月6日	施工者名	アスベスト調査分析株式会社	<table><tr><td>検体No,</td><td>No.010</td></tr><tr><td>建材名</td><td>ビニル床シート(クリーム)</td></tr><tr><td>採取場所</td><td>第3校舎 1階 便所 床</td></tr><tr><td>内容</td><td>採取前</td></tr><tr><td>採取年月日</td><td>2025年2月6日</td></tr></table>	検体No,	No.010	建材名	ビニル床シート(クリーム)	採取場所	第3校舎 1階 便所 床	内容	採取前	採取年月日	2025年2月6日
工事名	宮代町立須賀小学校																						
工種	試料採取																						
建物名称	001第3校舎																						
測点	010																						
撮影日	2025年2月6日																						
施工者名	アスベスト調査分析株式会社																						
検体No,	No.010																						
建材名	ビニル床シート(クリーム)																						
採取場所	第3校舎 1階 便所 床

内容	採取前																						
採取年月日	2025年2月6日

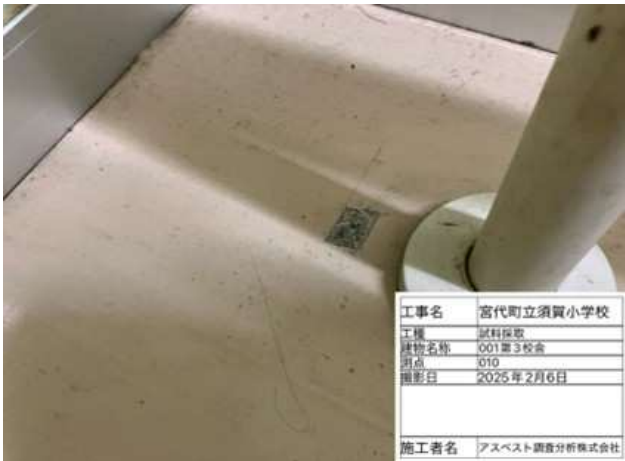
<table><tr><td>工事名</td><td>宮代町立須賀小学校</td></tr><tr><td>工種</td><td>試料採取</td></tr><tr><td>建物名称</td><td>001第3校舎</td></tr><tr><td>測点</td><td>010</td></tr><tr><td>撮影日</td><td>2025年2月6日</td></tr><tr><td>施工者名</td><td>アスベスト調査分析株式会社</td></tr></table>	工事名	宮代町立須賀小学校	工種	試料採取	建物名称	001第3校舎	測点	010	撮影日	2025年2月6日	施工者名	アスベスト調査分析株式会社	<table><tr><td>検体No,</td><td>No.010</td></tr><tr><td>建材名</td><td>ビニル床シート(クリーム)</td></tr><tr><td>採取場所</td><td>第3校舎 1階 便所 床</td></tr><tr><td>内容</td><td>採取後</td></tr><tr><td>採取年月日</td><td>2025年2月6日</td></tr></table>	検体No,	No.010	建材名	ビニル床シート(クリーム)	採取場所	第3校舎 1階 便所 床	内容	採取後	採取年月日	2025年2月6日
工事名	宮代町立須賀小学校																						
工種	試料採取																						
建物名称	001第3校舎																						
測点	010																						
撮影日	2025年2月6日																						
施工者名	アスベスト調査分析株式会社																						
検体No,	No.010

建材名	ビニル床シート(クリーム)																						
採取場所	第3校舎 1階 便所 床																						
内容	採取後																						
採取年月日	2025年2月6日

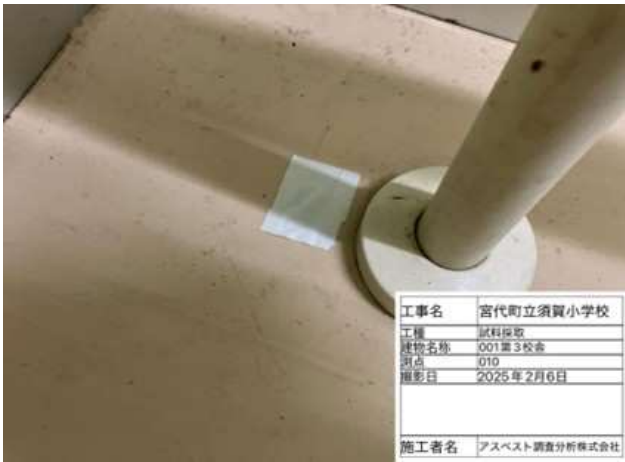
<table><tr><td>工事名</td><td>宮代町立須賀小学校</td></tr><tr><td>工種</td><td>試料採取</td></tr><tr><td>建物名称</td><td>001第3校舎</td></tr><tr><td>測点</td><td>010</td></tr><tr><td>撮影日</td><td>2025年2月6日</td></tr><tr><td>施工者名</td><td>アスベスト調査分析株式会社</td></tr></table>	工事名	宮代町立須賀小学校	工種	試料採取	建物名称	001第3校舎	測点	010	撮影日	2025年2月6日	施工者名	アスベスト調査分析株式会社	<table><tr><td>検体No,</td><td>No.010</td></tr><tr><td>建材名</td><td>ビニル床シート(クリーム)</td></tr><tr><td>採取場所</td><td>第3校舎 1階 便所 床</td></tr><tr><td>内容</td><td>簡易補修後</td></tr><tr><td>採取年月日</td><td>2025年2月6日</td></tr></table>	検体No,	No.010	建材名	ビニル床シート(クリーム)	採取場所	第3校舎 1階 便所 床	内容	簡易補修後	採取年月日	2025年2月6日
工事名	宮代町立須賀小学校																						
工種	試料採取																						
建物名称	001第3校舎																						
測点	010																						
撮影日	2025年2月6日

施工者名	アスベスト調査分析株式会社																						
検体No,	No.010																						
建材名	ビニル床シート(クリーム)																						
採取場所	第3校舎 1階 便所 床																						
内容	簡易補修後																						
採取年月日	2025年2月6日

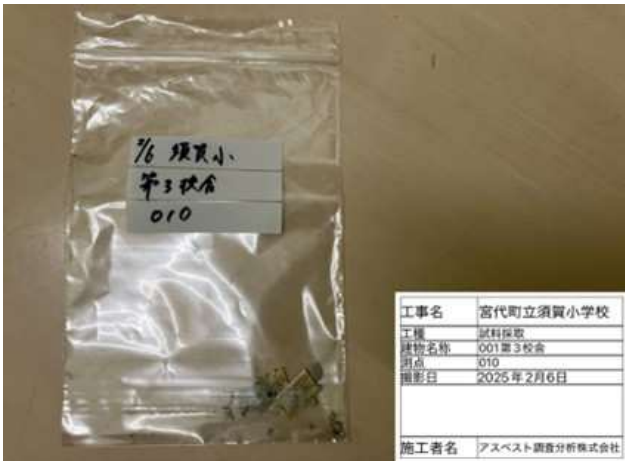
<table><tr><td>工事名</td><td>宮代町立須賀小学校</td></tr><tr><td>工種</td><td>試料採取</td></tr><tr><td>建物名称</td><td>001第3校舎</td></tr><tr><td>測点</td><td>010</td></tr><tr><td>撮影日</td><td>2025年2月6日</td></tr><tr><td>施工者名</td><td>アスベスト調査分析株式会社</td></tr></table>	工事名	宮代町立須賀小学校	工種	試料採取	建物名称	001第3校舎	測点	010	撮影日	2025年2月6日	施工者名	アスベスト調査分析株式会社	<table><tr><td>検体No,</td><td>No.010</td></tr><tr><td>建材名</td><td>ビニル床シート(クリーム)</td></tr><tr><td>採取場所</td><td>第3校舎 1階 便所 床</td></tr><tr><td>内容</td><td>採取試料</td></tr><tr><td>採取年月日</td><td>2025年2月6日</td></tr></table>	検体No,	No.010	建材名	ビニル床シート(クリーム)	採取場所	第3校舎 1階 便所 床	内容	採取試料	採取年月日	2025年2月6日
工事名	宮代町立須賀小学校																						
工種	試料採取																						
建物名称	001第3校舎

測点	010																						
撮影日	2025年2月6日																						
施工者名	アスベスト調査分析株式会社																						
検体No,	No.010																						
建材名	ビニル床シート(クリーム)																						
採取場所	第3校舎 1階 便所 床																						
内容	採取試料																						
採取年月日	2025年2月6日

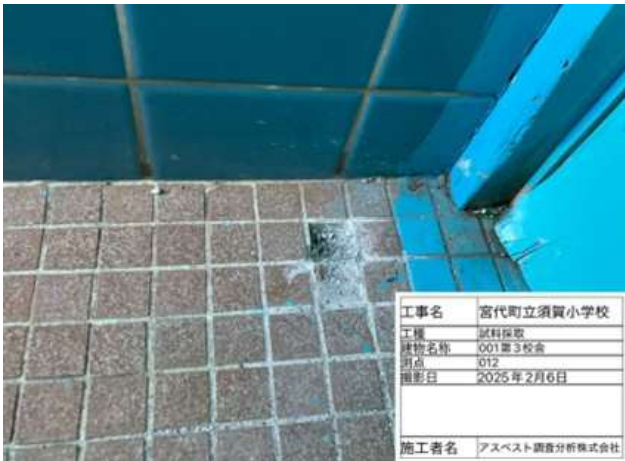
<table><tr><td>工事名</td><td>宮代町立須賀小学校</td></tr><tr><td>工種</td><td>試料採取</td></tr><tr><td>建物名称</td><td>001第3校舎</td></tr><tr><td>ポイント</td><td>012</td></tr><tr><td>撮影日</td><td>2025年2月6日</td></tr><tr><td>施工者名</td><td>アスベスト調査分析株式会社</td></tr></table>	工事名	宮代町立須賀小学校	工種	試料採取	建物名称	001第3校舎	ポイント	012	撮影日	2025年2月6日	施工者名	アスベスト調査分析株式会社	<table><tr><td>検体No,</td><td>No.012</td></tr><tr><td>建材名</td><td>モザイクタイル</td></tr><tr><td>採取場所</td><td>第3校舎 1階 男子便所 床</td></tr><tr><td>内容</td><td>採取後</td></tr><tr><td>採取年月日</td><td>2025年2月6日</td></tr></table>	検体No,	No.012	建材名	モザイクタイル	採取場所	第3校舎 1階 男子便所 床	内容	採取後	採取年月日	2025年2月6日
工事名	宮代町立須賀小学校																						
工種	試料採取																						
建物名称	001第3校舎																						
ポイント	012																						
撮影日	2025年2月6日																						
施工者名	アスベスト調査分析株式会社																						
検体No,	No.012

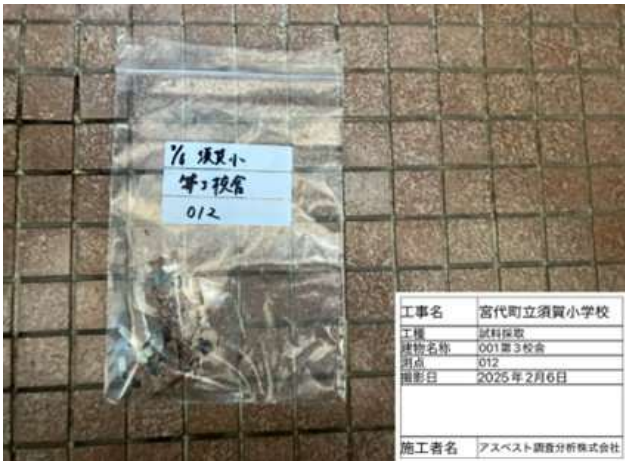
<table><tr><td>工事名</td><td>宮代町立須賀小学校</td></tr><tr><td>工種</td><td>試料採取</td></tr><tr><td>建物名称</td><td>001第3校舎</td></tr><tr><td>ポイント</td><td>012</td></tr><tr><td>撮影日</td><td>2025年2月6日</td></tr><tr><td>施工者名</td><td>アスベスト調査分析株式会社</td></tr></table>	工事名	宮代町立須賀小学校	工種	試料採取	建物名称	001第3校舎	ポイント	012	撮影日	2025年2月6日	施工者名	アスベスト調査分析株式会社	<table><tr><td>検体No,</td><td>No.012</td></tr><tr><td>建材名</td><td>モザイクタイル</td></tr><tr><td>採取場所</td><td>第3校舎 1階 男子便所 床</td></tr><tr><td>内容</td><td>採取試料</td></tr><tr><td>採取年月日</td><td>2025年2月6日</td></tr></table>	検体No,	No.012	建材名	モザイクタイル	採取場所	第3校舎 1階 男子便所 床	内容	採取試料	採取年月日	2025年2月6日
工事名	宮代町立須賀小学校																						
工種	試料採取																						
建物名称	001第3校舎

ポイント	012																						
撮影日	2025年2月6日																						
施工者名	アスベスト調査分析株式会社																						
検体No,	No.012																						
建材名	モザイクタイル																						
採取場所	第3校舎 1階 男子便所 床																						
内容	採取試料																						
採取年月日	2025年2月6日

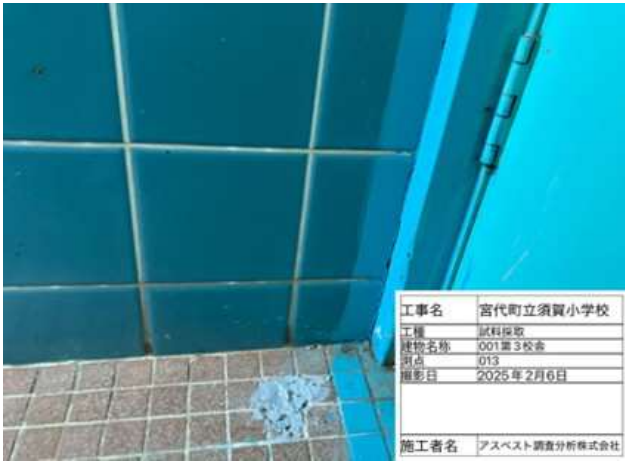
<table border="1" data-bbox="624 483 852 647"><tr><td>工事名</td><td>宮代町立須賀小学校</td></tr><tr><td>工種</td><td>試料採取</td></tr><tr><td>建物名称</td><td>001第3校舎</td></tr><tr><td>測点</td><td>013</td></tr><tr><td>撮影日</td><td>2025年2月6日</td></tr><tr><td>施工者名</td><td>アスベスト調査分析株式会社</td></tr></table>	工事名	宮代町立須賀小学校	工種	試料採取	建物名称	001第3校舎	測点	013	撮影日	2025年2月6日	施工者名	アスベスト調査分析株式会社	<table><tr><td>検体No,</td><td></td></tr><tr><td>No.013</td><td></td></tr><tr><td>建材名</td><td></td></tr><tr><td>半磁器タイル100角</td><td></td></tr><tr><td>採取場所</td><td></td></tr><tr><td>第3校舎 1階 男子便所 腰壁</td><td></td></tr><tr><td>内容</td><td></td></tr><tr><td>採取前</td><td></td></tr><tr><td>採取年月日</td><td></td></tr><tr><td>2025年2月6日</td><td></td></tr></table>	検体No,		No.013		建材名		半磁器タイル100角		採取場所		第3校舎 1階 男子便所 腰壁		内容		採取前		採取年月日		2025年2月6日	
工事名	宮代町立須賀小学校																																
工種	試料採取																																
建物名称	001第3校舎

測点	013																																
撮影日	2025年2月6日																																
施工者名	アスベスト調査分析株式会社																																
検体No,																																	
No.013																																	
建材名																																	
半磁器タイル100角																																	
採取場所																																	
第3校舎 1階 男子便所 腰壁																																	
内容																																	
採取前																																	
採取年月日																																	
2025年2月6日

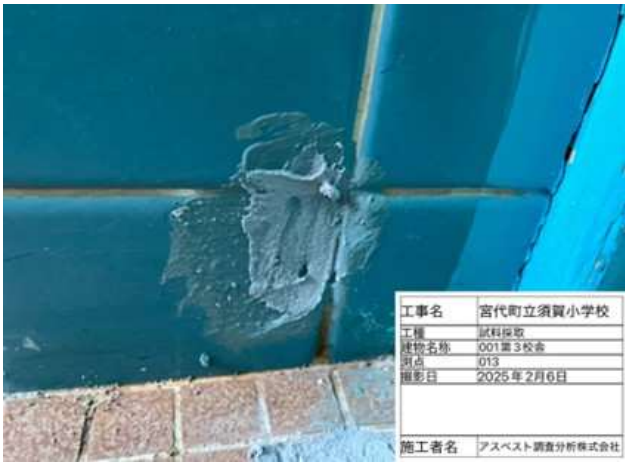
工事名	宮代町立須賀小学校																																
工種	試料採取																																
建物名称	001第3校舎																																
測点	013																																
撮影日	2025年2月6日																																
施工者名	アスベスト調査分析株式会社																																
検体No,																																	
No.013																																	
建材名																																	
半磁器タイル100角																																	
採取場所																																	
第3校舎 1階 男子便所 腰壁																																	
内容																																	
採取後																																	
採取年月日																																	
2025年2月6日

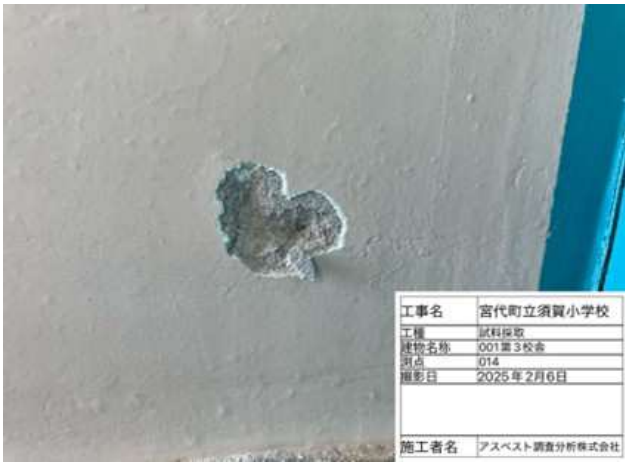
施工者名	アスベスト調査分析株式会社																						
検体No,	No.014																						
建材名	モルタル塗金ゴテEP-1塗装(白)																						
採取場所	第3校舎 1階 男子便所 壁																						
内容	採取後																						
採取年月日	2025年2月6日

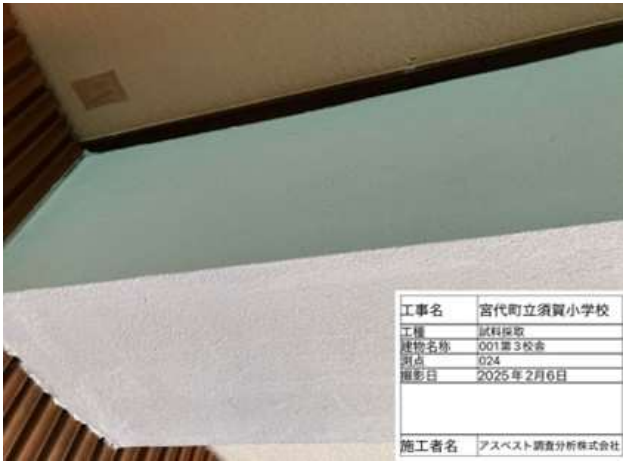
<table><tr><td>工事名</td><td>宮代町立須賀小学校</td></tr><tr><td>工種</td><td>試料採取</td></tr><tr><td>建物名称</td><td>001第3校舎</td></tr><tr><td>項目</td><td>024</td></tr><tr><td>撮影日</td><td>2025年2月6日</td></tr><tr><td>施工者名</td><td>アスベスト調査分析株式会社</td></tr></table>	工事名	宮代町立須賀小学校	工種	試料採取	建物名称	001第3校舎	項目	024	撮影日	2025年2月6日	施工者名	アスベスト調査分析株式会社	<table><tr><td>検体No,</td><td>No.024</td></tr><tr><td>建材名</td><td>仕上塗材(白)</td></tr><tr><td>採取場所</td><td>第3校舎 3階 音楽室 梁</td></tr><tr><td>内容</td><td>採取前</td></tr><tr><td>採取年月日</td><td>2025年2月6日</td></tr></table>	検体No,	No.024	建材名	仕上塗材(白)	採取場所	第3校舎 3階 音楽室 梁	内容	採取前	採取年月日	2025年2月6日
工事名	宮代町立須賀小学校																						
工種	試料採取																						
建物名称	001第3校舎																						
項目	024																						
撮影日	2025年2月6日																						
施工者名	アスベスト調査分析株式会社																						
検体No,	No.024																						
建材名	仕上塗材(白)																						
採取場所	第3校舎 3階 音楽室 梁

内容	採取前																						
採取年月日	2025年2月6日

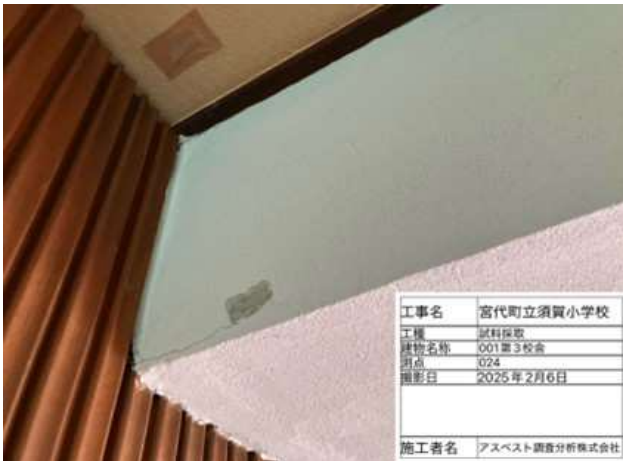
<table><tr><td>工事名</td><td>宮代町立須賀小学校</td></tr><tr><td>工種</td><td>試料採取</td></tr><tr><td>建物名称</td><td>001第3校舎</td></tr><tr><td>項目</td><td>024</td></tr><tr><td>撮影日</td><td>2025年2月6日</td></tr><tr><td>施工者名</td><td>アスベスト調査分析株式会社</td></tr></table>	工事名	宮代町立須賀小学校	工種	試料採取	建物名称	001第3校舎	項目	024	撮影日	2025年2月6日	施工者名	アスベスト調査分析株式会社	<table><tr><td>検体No,</td><td>No.024</td></tr><tr><td>建材名</td><td>仕上塗材(白)</td></tr><tr><td>採取場所</td><td>第3校舎 3階 音楽室 梁</td></tr><tr><td>内容</td><td>採取後</td></tr><tr><td>採取年月日</td><td>2025年2月6日</td></tr></table>	検体No,	No.024	建材名	仕上塗材(白)	採取場所	第3校舎 3階 音楽室 梁	内容	採取後	採取年月日	2025年2月6日
工事名	宮代町立須賀小学校																						
工種	試料採取																						
建物名称	001第3校舎																						
項目	024																						
撮影日	2025年2月6日																						
施工者名	アスベスト調査分析株式会社																						
検体No,	No.024																						
建材名	仕上塗材(白)

採取場所	第3校舎 3階 音楽室 梁																						
内容	採取後																						
採取年月日	2025年2月6日

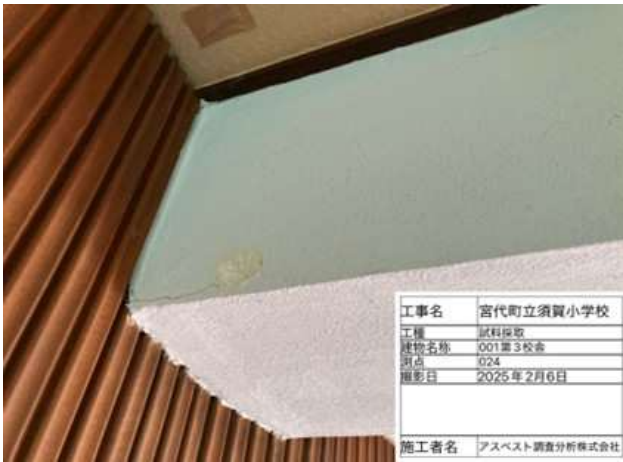
<table><tr><td>工事名</td><td>宮代町立須賀小学校</td></tr><tr><td>工種</td><td>試料採取</td></tr><tr><td>建物名称</td><td>001第3校舎</td></tr><tr><td>項目</td><td>024</td></tr><tr><td>撮影日</td><td>2025年2月6日</td></tr><tr><td>施工者名</td><td>アスベスト調査分析株式会社</td></tr></table>	工事名	宮代町立須賀小学校	工種	試料採取	建物名称	001第3校舎	項目	024	撮影日	2025年2月6日	施工者名	アスベスト調査分析株式会社	<table><tr><td>検体No,</td><td>No.024</td></tr><tr><td>建材名</td><td>仕上塗材(白)</td></tr><tr><td>採取場所</td><td>第3校舎 3階 音楽室 梁</td></tr><tr><td>内容</td><td>簡易補修後</td></tr><tr><td>採取年月日</td><td>2025年2月6日</td></tr></table>	検体No,	No.024	建材名	仕上塗材(白)	採取場所	第3校舎 3階 音楽室 梁	内容	簡易補修後	採取年月日	2025年2月6日
工事名	宮代町立須賀小学校																						
工種	試料採取																						
建物名称	001第3校舎																						
項目	024																						
撮影日	2025年2月6日																						
施工者名	アスベスト調査分析株式会社

検体No,	No.024																						
建材名	仕上塗材(白)																						
採取場所	第3校舎 3階 音楽室 梁																						
内容	簡易補修後																						
採取年月日	2025年2月6日

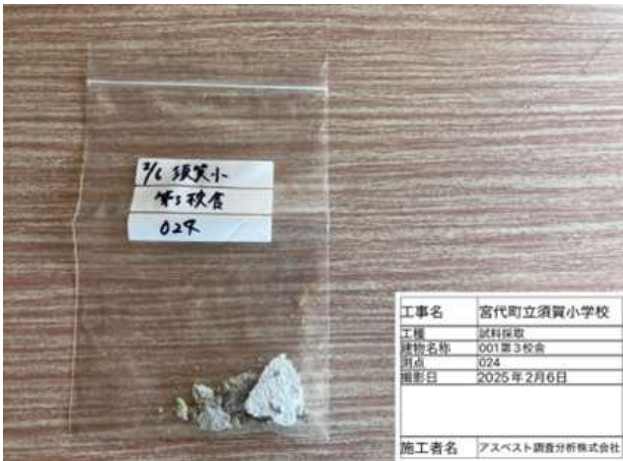
<table><tr><td>工事名</td><td>宮代町立須賀小学校</td></tr><tr><td>工種</td><td>試料採取</td></tr><tr><td>建物名称</td><td>001第3校舎</td></tr><tr><td>項目</td><td>024</td></tr><tr><td>撮影日</td><td>2025年2月6日</td></tr><tr><td>施工者名</td><td>アスベスト調査分析株式会社</td></tr></table>	工事名	宮代町立須賀小学校	工種	試料採取	建物名称	001第3校舎	項目	024	撮影日	2025年2月6日	施工者名	アスベスト調査分析株式会社	<table><tr><td>検体No,</td><td>No.024</td></tr><tr><td>建材名</td><td>仕上塗材(白)</td></tr><tr><td>採取場所</td><td>第3校舎 3階 音楽室 梁</td></tr><tr><td>内容</td><td>採取試料</td></tr><tr><td>採取年月日</td><td>2025年2月6日</td></tr></table>	検体No,	No.024	建材名	仕上塗材(白)	採取場所	第3校舎 3階 音楽室 梁	内容	採取試料	採取年月日	2025年2月6日
工事名	宮代町立須賀小学校																						
工種	試料採取																						
建物名称	001第3校舎																						
項目	024																						
撮影日	2025年2月6日

施工者名	アスベスト調査分析株式会社																						
検体No,	No.024																						
建材名	仕上塗材(白)																						
採取場所	第3校舎 3階 音楽室 梁																						
内容	採取試料																						
採取年月日	2025年2月6日

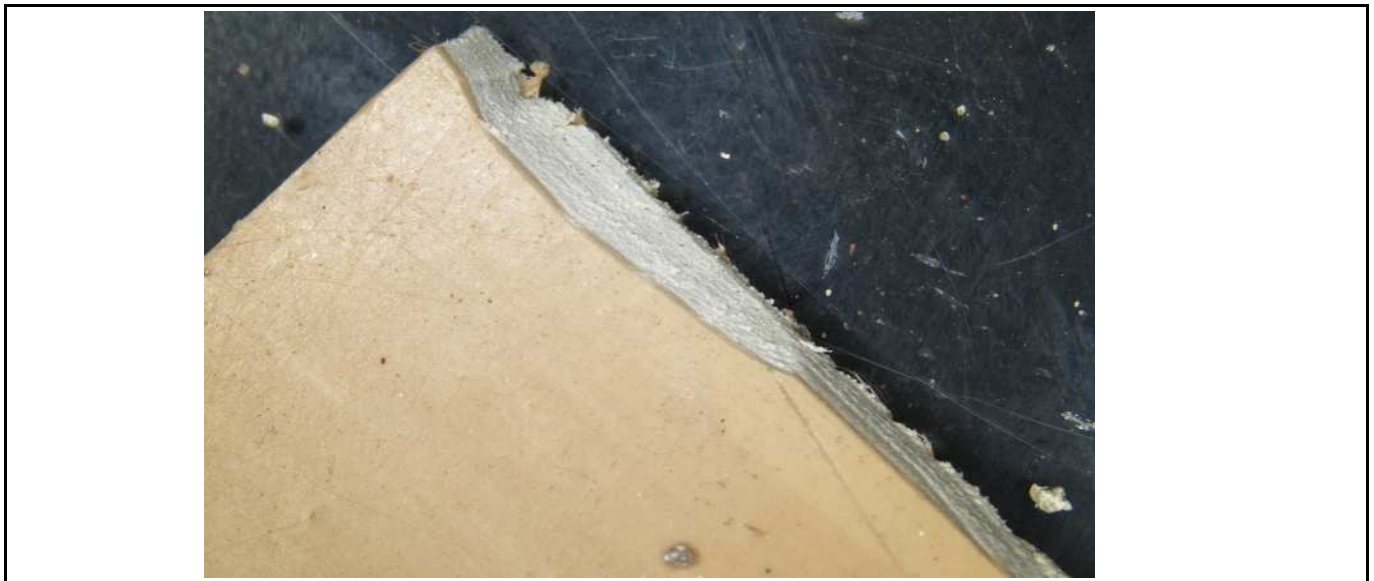
【試料写真】（断面写真の場合：上面が表層部分）

石 綿 の 有 無	有
石 綿 の 種 類	クリソタイル
推定質量分率	0.1-5%
石綿以外の繊維	-
コ メ ン ト	3層目接着剤に含有
