須賀小学校既設建物石綿含有調査

【006 校舎 第4校舎】

石綿含有建材に関する事前調査報告書

建物名	宮代町立須賀小学校	棟名	006 校舎 第4校舎		
所在地	埼玉県南埼玉郡宮代町須賀1425-1	用途	学校		
竣工	1962(S37)年	増改築履歴	<input checked="" type="checkbox"/> 有 <input type="checkbox"/> 無		
建物構造	RC造	階数	地上2階	PH一階	地下一階
延床面積	419 m ²	文書記録	その他	<input type="checkbox"/> 耐火 <input type="checkbox"/> 準耐火 <input checked="" type="checkbox"/> その他	
図面	<input type="checkbox"/> 竣工図 <input checked="" type="checkbox"/> 平面図 <input checked="" type="checkbox"/> 仕上表 <input type="checkbox"/> 矩計図	その他:			
石綿調査履歴	<input type="checkbox"/> 未調査 <input type="checkbox"/> 自主判断 <input type="checkbox"/> 調査実施 <input checked="" type="checkbox"/> 不明	報告書	<input type="checkbox"/> 有 <input checked="" type="checkbox"/> 無

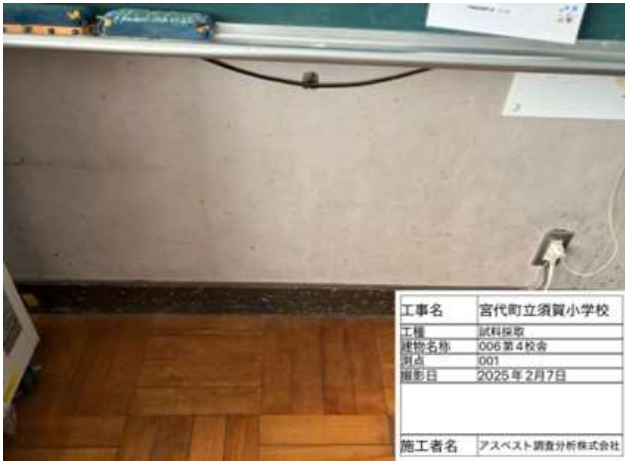
<table><tr><td>工事名</td><td>宮代町立須賀小学校</td></tr><tr><td>工種</td><td>試料採取</td></tr><tr><td>建物名称</td><td>006 第4校舎</td></tr><tr><td>測点</td><td>001</td></tr><tr><td>撮影日</td><td>2025年2月7日</td></tr><tr><td>施工者名</td><td>アスベスト調査分析株式会社</td></tr></table>	工事名	宮代町立須賀小学校	工種	試料採取	建物名称	006 第4校舎	測点	001	撮影日	2025年2月7日	施工者名	アスベスト調査分析株式会社	<table><tr><td>検体No,</td><td>No.001</td></tr><tr><td>建材名</td><td>モルタル塗金ゴテEP塗装(灰)</td></tr><tr><td>採取場所</td><td>第4校舎 1階 小会議室 壁</td></tr><tr><td>内容</td><td>採取前</td></tr><tr><td>採取年月日</td><td>2025年2月7日</td></tr></table>	検体No,	No.001	建材名	モルタル塗金ゴテEP塗装(灰)	採取場所	第4校舎 1階 小会議室 壁	内容	採取前	採取年月日	2025年2月7日
工事名	宮代町立須賀小学校																						
工種	試料採取																						
建物名称	006 第4校舎																						
測点	001																						
撮影日	2025年2月7日																						
施工者名	アスベスト調査分析株式会社																						
検体No,	No.001																						
建材名	モルタル塗金ゴテEP塗装(灰)																						
採取場所	第4校舎 1階 小会議室 壁

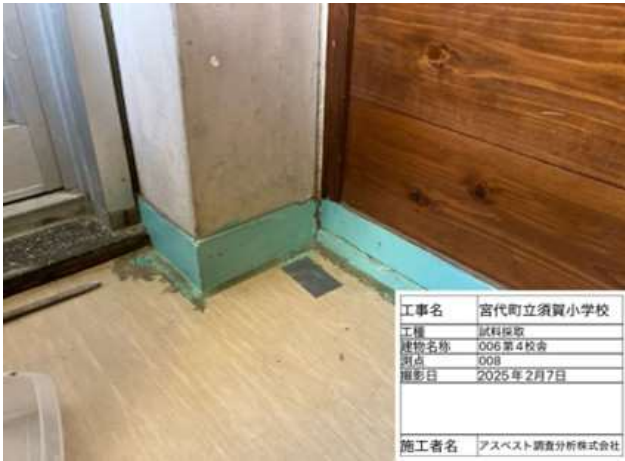
<table><tr><td>工事名</td><td>宮代町立須賀小学校</td></tr><tr><td>工種</td><td>試料採取</td></tr><tr><td>建物名称</td><td>006 第4校舎</td></tr><tr><td>測点</td><td>008</td></tr><tr><td>撮影日</td><td>2025年2月7日</td></tr><tr><td>施工者名</td><td>アスベスト調査分析株式会社</td></tr></table>	工事名	宮代町立須賀小学校	工種	試料採取	建物名称	006 第4校舎	測点	008	撮影日	2025年2月7日	施工者名	アスベスト調査分析株式会社	<table><tr><td>検体No,</td><td>No.008</td></tr><tr><td>建材名</td><td>モルタルEP塗装</td></tr><tr><td>採取場所</td><td>第4校舎 1階 廊下 巾木</td></tr><tr><td>内容</td><td>採取前</td></tr><tr><td>採取年月日</td><td>2025年2月7日</td></tr></table>	検体No,	No.008	建材名	モルタルEP塗装	採取場所	第4校舎 1階 廊下 巾木	内容	採取前	採取年月日	2025年2月7日
工事名	宮代町立須賀小学校																						
工種	試料採取																						
建物名称	006 第4校舎																						
測点	008																						
撮影日	2025年2月7日																						
施工者名	アスベスト調査分析株式会社																						
検体No,	No.008																						
建材名	モルタルEP塗装																						
採取場所	第4校舎 1階 廊下 巾木

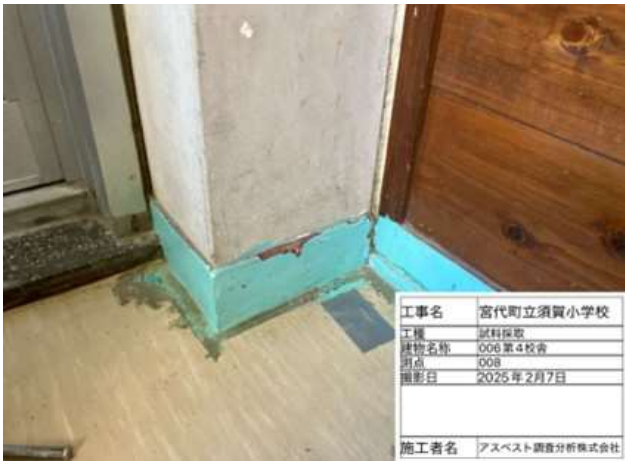
<table><tr><td>工事名</td><td>宮代町立須賀小学校</td></tr><tr><td>工種</td><td>試料採取</td></tr><tr><td>建物名称</td><td>006 第4校舎</td></tr><tr><td>測点</td><td>008</td></tr><tr><td>撮影日</td><td>2025年2月7日</td></tr><tr><td>施工者名</td><td>アスベスト調査分析株式会社</td></tr></table>	工事名	宮代町立須賀小学校	工種	試料採取	建物名称	006 第4校舎	測点	008	撮影日	2025年2月7日	施工者名	アスベスト調査分析株式会社	<table><tr><td>検体No,</td><td>No.008</td></tr><tr><td>建材名</td><td>モルタルEP塗装</td></tr><tr><td>採取場所</td><td>第4校舎 1階 廊下 巾木</td></tr><tr><td>内容</td><td>採取後</td></tr><tr><td>採取年月日</td><td>2025年2月7日</td></tr></table>	検体No,	No.008	建材名	モルタルEP塗装	採取場所	第4校舎 1階 廊下 巾木	内容	採取後	採取年月日	2025年2月7日
工事名	宮代町立須賀小学校																						
工種	試料採取																						
建物名称	006 第4校舎																						
測点	008																						
撮影日	2025年2月7日																						
施工者名	アスベスト調査分析株式会社																						
検体No,	No.008																						
建材名	モルタルEP塗装

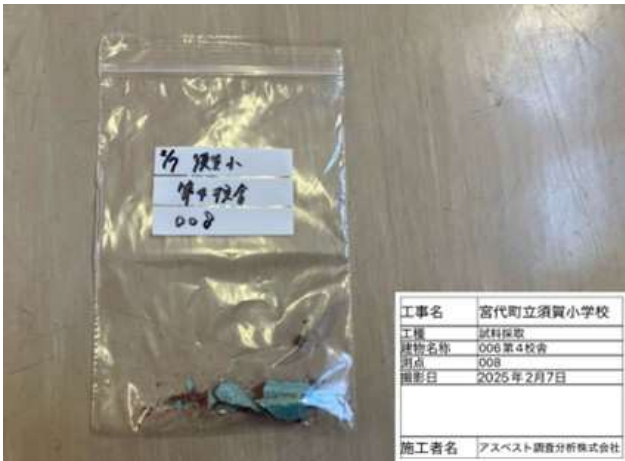
<table><tr><td>工事名</td><td>宮代町立須賀小学校</td></tr><tr><td>工種</td><td>試料採取</td></tr><tr><td>建物名称</td><td>006 第4校舎</td></tr><tr><td>測点</td><td>008</td></tr><tr><td>撮影日</td><td>2025年2月7日</td></tr><tr><td>施工者名</td><td>アスベスト調査分析株式会社</td></tr></table>	工事名	宮代町立須賀小学校	工種	試料採取	建物名称	006 第4校舎	測点	008	撮影日	2025年2月7日	施工者名	アスベスト調査分析株式会社	<table><tr><td>検体No,</td><td>No.008</td></tr><tr><td>建材名</td><td>モルタルEP塗装</td></tr><tr><td>採取場所</td><td>第4校舎 1階 廊下 巾木</td></tr><tr><td>内容</td><td>採取試料</td></tr><tr><td>採取年月日</td><td>2025年2月7日</td></tr></table>	検体No,	No.008	建材名	モルタルEP塗装	採取場所	第4校舎 1階 廊下 巾木	内容	採取試料	採取年月日	2025年2月7日
工事名	宮代町立須賀小学校																						
工種	試料採取																						
建物名称	006 第4校舎																						
測点	008

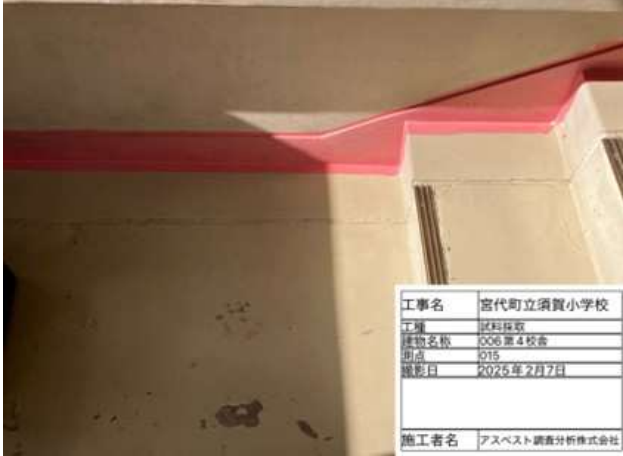
<table border="1" data-bbox="624 483 847 647"><tr><td>工事名</td><td>宮代町立須賀小学校</td></tr><tr><td>工種</td><td>試料採取</td></tr><tr><td>建物名称</td><td>006 第4校舎</td></tr><tr><td>地点</td><td>015</td></tr><tr><td>撮影日</td><td>2025年2月7日</td></tr><tr><td>施工者名</td><td>アスベスト調査分析株式会社</td></tr></table>	工事名	宮代町立須賀小学校	工種	試料採取	建物名称	006 第4校舎	地点	015	撮影日	2025年2月7日	施工者名	アスベスト調査分析株式会社	<table><tr><td>検体No,</td><td>No.015</td></tr><tr><td>建材名</td><td>塗床(アイボリー)</td></tr><tr><td>採取場所</td><td>第4校舎 共通 階段 床</td></tr><tr><td>内容</td><td>採取前</td></tr><tr><td>採取年月日</td><td>2025年2月7日</td></tr></table>	検体No,	No.015	建材名	塗床(アイボリー)	採取場所	第4校舎 共通 階段 床	内容	採取前	採取年月日	2025年2月7日
工事名	宮代町立須賀小学校																						
工種	試料採取																						
建物名称	006 第4校舎																						
地点	015																						
撮影日	2025年2月7日																						
施工者名	アスベスト調査分析株式会社																						
検体No,	No.015																						
建材名	塗床(アイボリー)

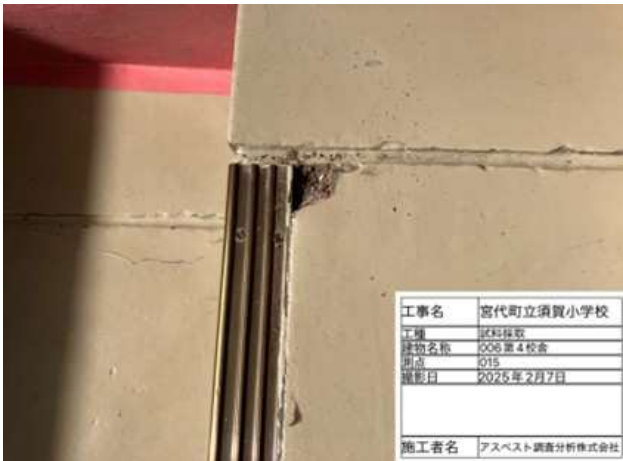
<table border="1" data-bbox="624 976 847 1140"><tr><td>工事名</td><td>宮代町立須賀小学校</td></tr><tr><td>工種</td><td>試料採取</td></tr><tr><td>建物名称</td><td>006 第4校舎</td></tr><tr><td>地点</td><td>015</td></tr><tr><td>撮影日</td><td>2025年2月7日</td></tr><tr><td>施工者名</td><td>アスベスト調査分析株式会社</td></tr></table>	工事名	宮代町立須賀小学校	工種	試料採取	建物名称	006 第4校舎	地点	015	撮影日	2025年2月7日	施工者名	アスベスト調査分析株式会社	<table><tr><td>検体No,</td><td>No.015</td></tr><tr><td>建材名</td><td>塗床(アイボリー)</td></tr><tr><td>採取場所</td><td>第4校舎 共通 階段 床</td></tr><tr><td>内容</td><td>採取後</td></tr><tr><td>採取年月日</td><td>2025年2月7日</td></tr></table>	検体No,	No.015	建材名	塗床(アイボリー)	採取場所	第4校舎 共通 階段 床	内容	採取後	採取年月日	2025年2月7日
工事名	宮代町立須賀小学校																						
工種	試料採取																						
建物名称	006 第4校舎																						
地点	015																						
撮影日	2025年2月7日

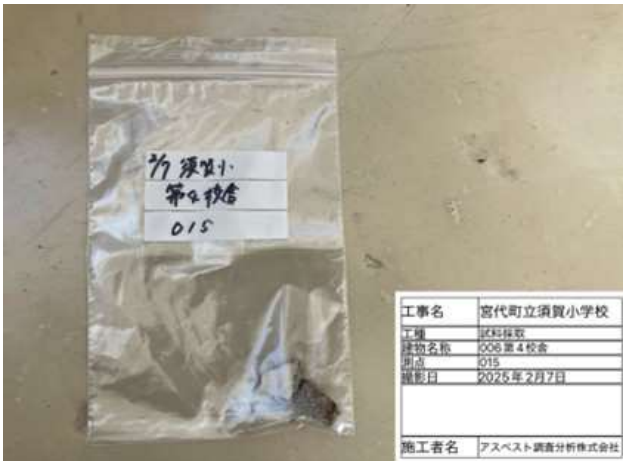
<table border="1" data-bbox="624 1962 847 2125"><tr><td>工事名</td><td>宮代町立須賀小学校</td></tr><tr><td>工種</td><td>試料採取</td></tr><tr><td>建物名称</td><td>006 第4校舎</td></tr><tr><td>地点</td><td>015</td></tr><tr><td>撮影日</td><td>2025年2月7日</td></tr><tr><td>施工者名</td><td>アスベスト調査分析株式会社</td></tr></table>	工事名	宮代町立須賀小学校	工種	試料採取	建物名称	006 第4校舎	地点	015	撮影日	2025年2月7日	施工者名	アスベスト調査分析株式会社	<table><tr><td>検体No,</td><td>No.015</td></tr><tr><td>建材名</td><td>塗床(アイボリー)</td></tr><tr><td>採取場所</td><td>第4校舎 共通 階段 床</td></tr><tr><td>内容</td><td>採取試料</td></tr><tr><td>採取年月日</td><td>2025年2月7日</td></tr></table>	検体No,	No.015	建材名	塗床(アイボリー)	採取場所	第4校舎 共通 階段 床	内容	採取試料	採取年月日	2025年2月7日

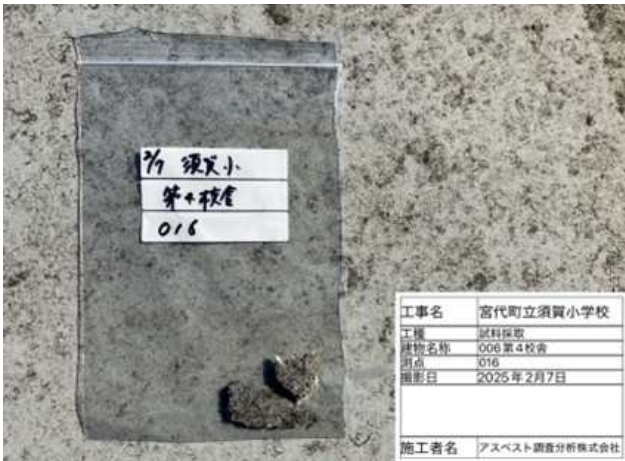
<table border="1"><tr><td>工事名</td><td>宮代町立須賀小学校</td></tr><tr><td>工種</td><td>試料採取</td></tr><tr><td>建物名称</td><td>006 第4校舎</td></tr><tr><td>測点</td><td>016</td></tr><tr><td>撮影日</td><td>2025年2月7日</td></tr><tr><td>施工者名</td><td>アスベスト調査分析株式会社</td></tr></table>	工事名	宮代町立須賀小学校	工種	試料採取	建物名称	006 第4校舎	測点	016	撮影日	2025年2月7日	施工者名	アスベスト調査分析株式会社	<table><tr><td>検体No,</td><td>No.016</td></tr><tr><td>建材名</td><td>スレート笠</td></tr><tr><td>採取場所</td><td>第4校舎 屋上 煙突笠木</td></tr><tr><td>内容</td><td>採取試料</td></tr><tr><td>採取年月日</td><td>2025年2月7日</td></tr></table>	検体No,	No.016	建材名	スレート笠	採取場所	第4校舎 屋上 煙突笠木	内容	採取試料	採取年月日	2025年2月7日
工事名	宮代町立須賀小学校																						
工種	試料採取																						
建物名称	006 第4校舎																						
測点	016

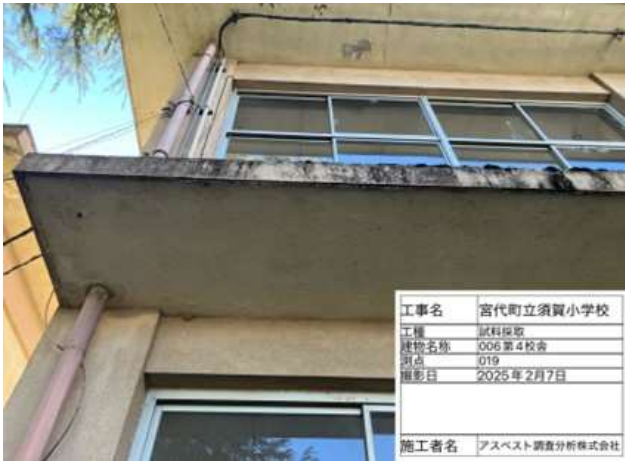
<table><tr><td>工事名</td><td>宮代町立須賀小学校</td></tr><tr><td>工種</td><td>試料採取</td></tr><tr><td>建物名称</td><td>006 第4校舎</td></tr><tr><td>測点</td><td>019</td></tr><tr><td>撮影日</td><td>2025年2月7日</td></tr><tr><td>施工者名</td><td>アスベスト調査分析株式会社</td></tr></table>	工事名	宮代町立須賀小学校	工種	試料採取	建物名称	006 第4校舎	測点	019	撮影日	2025年2月7日	施工者名	アスベスト調査分析株式会社	<table><tr><td>検体No,</td><td>No.019</td></tr><tr><td>建材名</td><td>吹付タイル(白)</td></tr><tr><td>採取場所</td><td>第4校舎 外部 軒</td></tr><tr><td>内容</td><td>採取前</td></tr><tr><td>採取年月日</td><td>2025年2月7日</td></tr></table>	検体No,	No.019	建材名	吹付タイル(白)	採取場所	第4校舎 外部 軒	内容	採取前	採取年月日	2025年2月7日
工事名	宮代町立須賀小学校																						
工種	試料採取																						
建物名称	006 第4校舎																						
測点	019																						
撮影日	2025年2月7日																						
施工者名	アスベスト調査分析株式会社																						
検体No,	No.019																						
建材名	吹付タイル(白)																						
採取場所	第4校舎 外部 軒																						
内容	採取前

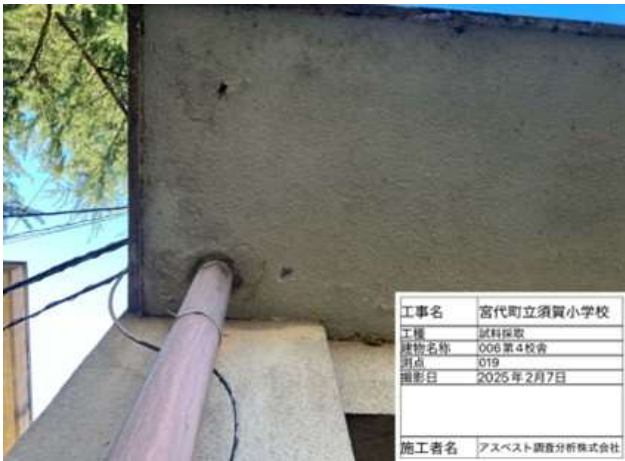
<table><tr><td>工事名</td><td>宮代町立須賀小学校</td></tr><tr><td>工種</td><td>試料採取</td></tr><tr><td>建物名称</td><td>006 第4校舎</td></tr><tr><td>測点</td><td>019</td></tr><tr><td>撮影日</td><td>2025年2月7日</td></tr><tr><td>施工者名</td><td>アスベスト調査分析株式会社</td></tr></table>	工事名	宮代町立須賀小学校	工種	試料採取	建物名称	006 第4校舎	測点	019	撮影日	2025年2月7日	施工者名	アスベスト調査分析株式会社	<table><tr><td>検体No,</td><td>No.019</td></tr><tr><td>建材名</td><td>吹付タイル(白)</td></tr><tr><td>採取場所</td><td>第4校舎 外部 軒</td></tr><tr><td>内容</td><td>採取後</td></tr><tr><td>採取年月日</td><td>2025年2月7日</td></tr></table>	検体No,	No.019	建材名	吹付タイル(白)	採取場所	第4校舎 外部 軒	内容	採取後	採取年月日	2025年2月7日
工事名	宮代町立須賀小学校																						
工種	試料採取																						
建物名称	006 第4校舎																						
測点	019																						
撮影日	2025年2月7日																						
施工者名	アスベスト調査分析株式会社																						
検体No,	No.019																						
建材名	吹付タイル(白)																						
採取場所	第4校舎 外部 軒

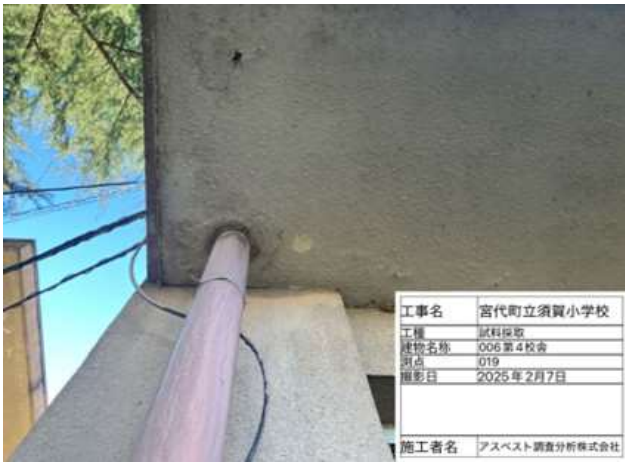
<table><tr><td>工事名</td><td>宮代町立須賀小学校</td></tr><tr><td>工種</td><td>試料採取</td></tr><tr><td>建物名称</td><td>006 第4校舎</td></tr><tr><td>測点</td><td>019</td></tr><tr><td>撮影日</td><td>2025年2月7日</td></tr><tr><td>施工者名</td><td>アスベスト調査分析株式会社</td></tr></table>	工事名	宮代町立須賀小学校	工種	試料採取	建物名称	006 第4校舎	測点	019	撮影日	2025年2月7日	施工者名	アスベスト調査分析株式会社	<table><tr><td>検体No,</td><td>No.019</td></tr><tr><td>建材名</td><td>吹付タイル(白)</td></tr><tr><td>採取場所</td><td>第4校舎 外部 軒</td></tr><tr><td>内容</td><td>簡易補修後</td></tr><tr><td>採取年月日</td><td>2025年2月7日</td></tr></table>	検体No,	No.019	建材名	吹付タイル(白)	採取場所	第4校舎 外部 軒	内容	簡易補修後	採取年月日	2025年2月7日
工事名	宮代町立須賀小学校																						
工種	試料採取																						
建物名称	006 第4校舎																						
測点	019																						
撮影日	2025年2月7日																						
施工者名	アスベスト調査分析株式会社																						
検体No,	No.019																						
建材名	吹付タイル(白)

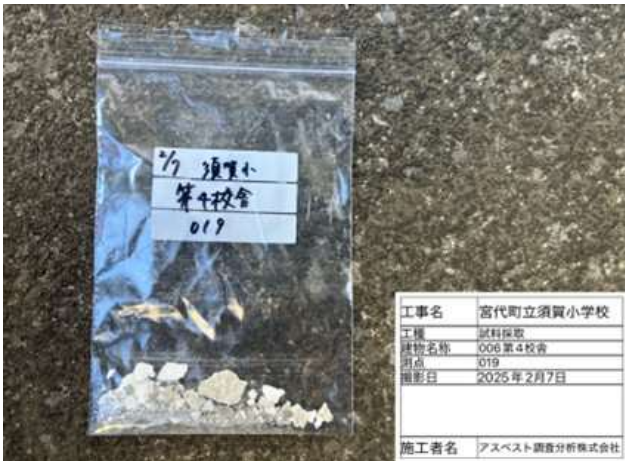
<table><tr><td>工事名</td><td>宮代町立須賀小学校</td></tr><tr><td>工種</td><td>試料採取</td></tr><tr><td>建物名称</td><td>006 第4校舎</td></tr><tr><td>測点</td><td>019</td></tr><tr><td>撮影日</td><td>2025年2月7日</td></tr><tr><td>施工者名</td><td>アスベスト調査分析株式会社</td></tr></table>	工事名	宮代町立須賀小学校	工種	試料採取	建物名称	006 第4校舎	測点	019	撮影日	2025年2月7日	施工者名	アスベスト調査分析株式会社	<table><tr><td>検体No,</td><td>No.019</td></tr><tr><td>建材名</td><td>吹付タイル(白)</td></tr><tr><td>採取場所</td><td>第4校舎 外部 軒</td></tr><tr><td>内容</td><td>採取試料</td></tr><tr><td>採取年月日</td><td>2025年2月7日</td></tr></table>	検体No,	No.019	建材名	吹付タイル(白)	採取場所	第4校舎 外部 軒	内容	採取試料	採取年月日	2025年2月7日
工事名	宮代町立須賀小学校																						
工種	試料採取																						
建物名称	006 第4校舎																						
測点	019																						
撮影日	2025年2月7日																						
施工者名	アスベスト調査分析株式会社																						
検体No,	No.019

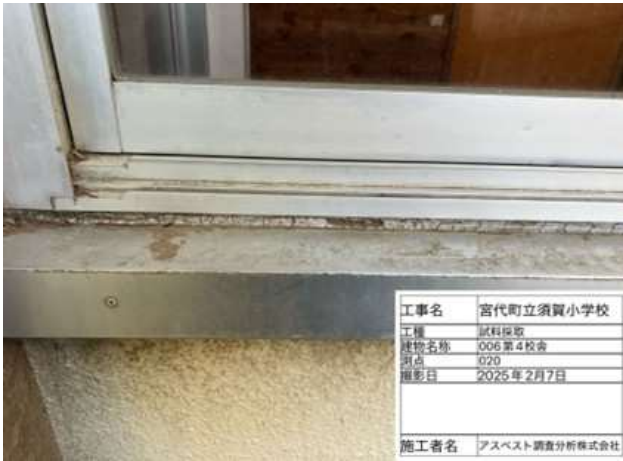
<table border="1" data-bbox="624 483 850 647"><tr><td>工事名</td><td>宮代町立須賀小学校</td></tr><tr><td>工種</td><td>試料採取</td></tr><tr><td>建物名称</td><td>006 第4校舎</td></tr><tr><td>測点</td><td>020</td></tr><tr><td>撮影日</td><td>2025年2月7日</td></tr><tr><td>施工者名</td><td>アスベスト調査分析株式会社</td></tr></table>	工事名	宮代町立須賀小学校	工種	試料採取	建物名称	006 第4校舎	測点	020	撮影日	2025年2月7日	施工者名	アスベスト調査分析株式会社	<table><tr><td>検体No,</td><td>No.020</td></tr><tr><td>建材名</td><td>シーリング</td></tr><tr><td>採取場所</td><td>第4校舎 外部 サッシ</td></tr><tr><td>内容</td><td>採取前</td></tr><tr><td>採取年月日</td><td>2025年2月7日</td></tr></table>	検体No,	No.020	建材名	シーリング	採取場所	第4校舎 外部 サッシ	内容	採取前	採取年月日	2025年2月7日
工事名	宮代町立須賀小学校																						
工種	試料採取																						
建物名称	006 第4校舎																						
測点	020																						
撮影日	2025年2月7日																						
施工者名	アスベスト調査分析株式会社																						
検体No,	No.020																						
建材名	シーリング																						
採取場所	第4校舎 外部 サッシ

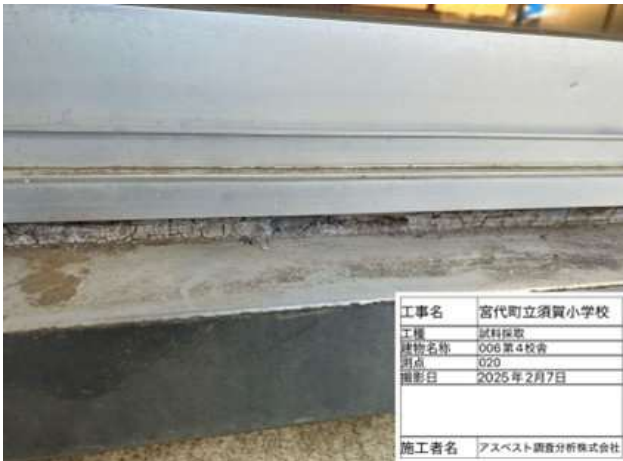
<table border="1" data-bbox="624 976 850 1140"><tr><td>工事名</td><td>宮代町立須賀小学校</td></tr><tr><td>工種</td><td>試料採取</td></tr><tr><td>建物名称</td><td>006 第4校舎</td></tr><tr><td>測点</td><td>020</td></tr><tr><td>撮影日</td><td>2025年2月7日</td></tr><tr><td>施工者名</td><td>アスベスト調査分析株式会社</td></tr></table>	工事名	宮代町立須賀小学校	工種	試料採取	建物名称	006 第4校舎	測点	020	撮影日	2025年2月7日	施工者名	アスベスト調査分析株式会社	<table><tr><td>検体No,</td><td>No.020</td></tr><tr><td>建材名</td><td>シーリング</td></tr><tr><td>採取場所</td><td>第4校舎 外部 サッシ</td></tr><tr><td>内容</td><td>採取後</td></tr><tr><td>採取年月日</td><td>2025年2月7日</td></tr></table>	検体No,	No.020	建材名	シーリング	採取場所	第4校舎 外部 サッシ	内容	採取後	採取年月日	2025年2月7日
工事名	宮代町立須賀小学校																						
工種	試料採取																						
建物名称	006 第4校舎																						
測点	020																						
撮影日	2025年2月7日																						
施工者名	アスベスト調査分析株式会社																						
検体No,	No.020

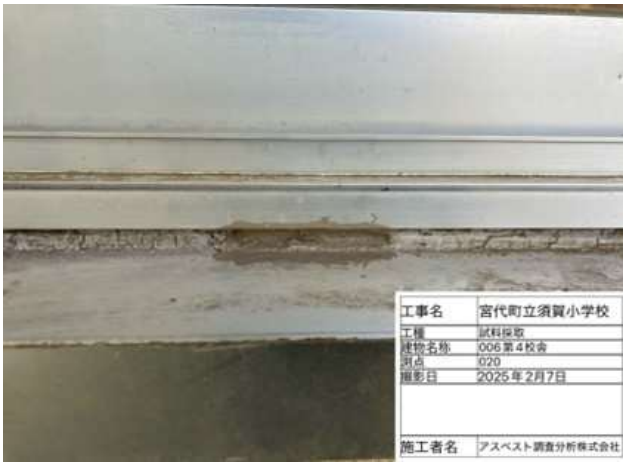
<table border="1" data-bbox="624 1469 850 1632"><tr><td>工事名</td><td>宮代町立須賀小学校</td></tr><tr><td>工種</td><td>試料採取</td></tr><tr><td>建物名称</td><td>006 第4校舎</td></tr><tr><td>測点</td><td>020</td></tr><tr><td>撮影日</td><td>2025年2月7日</td></tr><tr><td>施工者名</td><td>アスベスト調査分析株式会社</td></tr></table>	工事名	宮代町立須賀小学校	工種	試料採取	建物名称	006 第4校舎	測点	020	撮影日	2025年2月7日	施工者名	アスベスト調査分析株式会社	<table><tr><td>検体No,</td><td>No.020</td></tr><tr><td>建材名</td><td>シーリング</td></tr><tr><td>採取場所</td><td>第4校舎 外部 サッシ</td></tr><tr><td>内容</td><td>簡易補修後</td></tr><tr><td>採取年月日</td><td>2025年2月7日</td></tr></table>	検体No,	No.020	建材名	シーリング	採取場所	第4校舎 外部 サッシ	内容	簡易補修後	採取年月日	2025年2月7日
工事名	宮代町立須賀小学校																						
工種	試料採取																						
建物名称	006 第4校舎																						
測点	020																						
撮影日	2025年2月7日

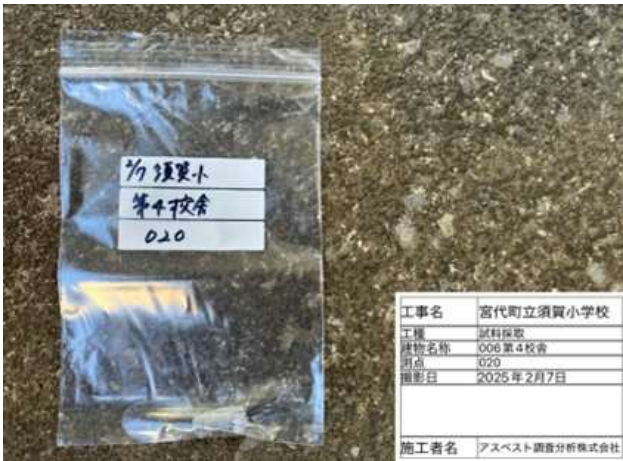
<table border="1" data-bbox="624 1962 850 2125"><tr><td>工事名</td><td>宮代町立須賀小学校</td></tr><tr><td>工種</td><td>試料採取</td></tr><tr><td>建物名称</td><td>006 第4校舎</td></tr><tr><td>測点</td><td>020</td></tr><tr><td>撮影日</td><td>2025年2月7日</td></tr><tr><td>施工者名</td><td>アスベスト調査分析株式会社</td></tr></table>	工事名	宮代町立須賀小学校	工種	試料採取	建物名称	006 第4校舎	測点	020	撮影日	2025年2月7日	施工者名	アスベスト調査分析株式会社	<table><tr><td>検体No,</td><td>No.020</td></tr><tr><td>建材名</td><td>シーリング</td></tr><tr><td>採取場所</td><td>第4校舎 外部 サッシ</td></tr><tr><td>内容</td><td>採取試料</td></tr><tr><td>採取年月日</td><td>2025年2月7日</td></tr></table>	検体No,	No.020	建材名	シーリング	採取場所	第4校舎 外部 サッシ	内容	採取試料	採取年月日	2025年2月7日
工事名	宮代町立須賀小学校																						
工種	試料採取

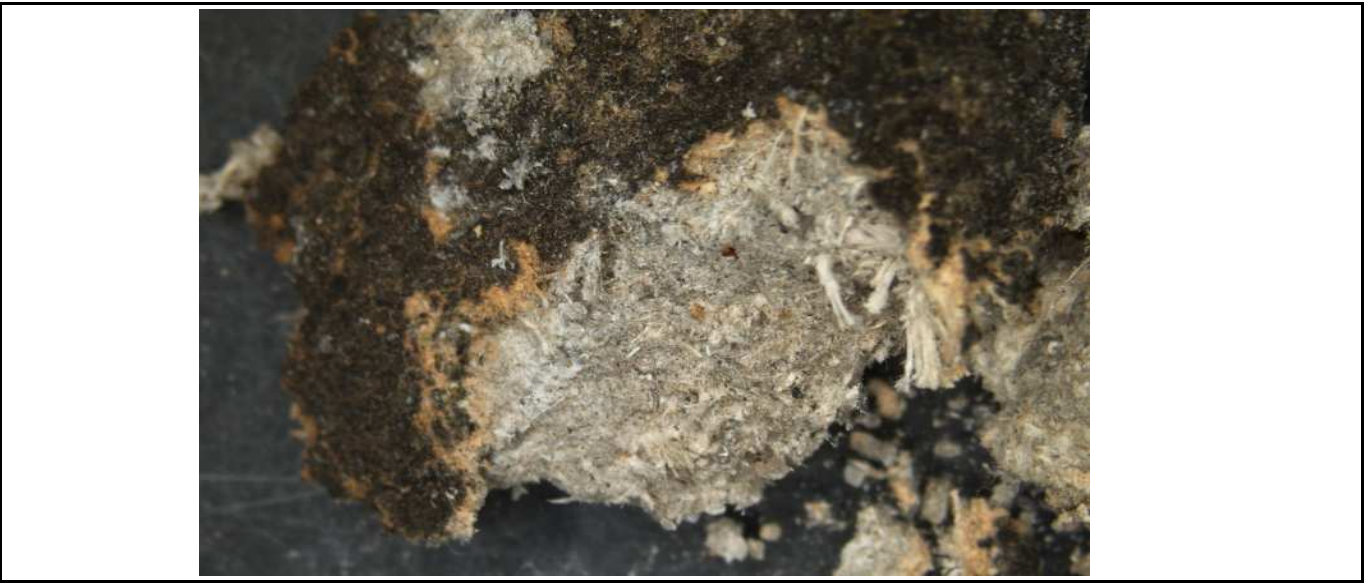
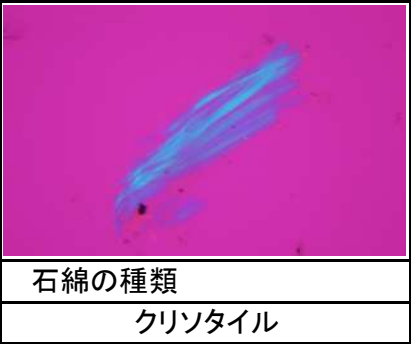
【試料写真】（断面写真の場合：上面が表層部分）

石 綿 の 有 無	有
石 綿 の 種 類	クリソタイル
推定質量分率	5-50%
石綿以外の繊維	-
コ メ ン ト	1層目表層、2層目セメント系材料に含有

石綿の種類
クリソタイル

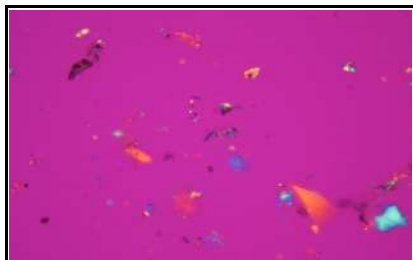
【偏光顕微鏡写真】

石綿の種類
-

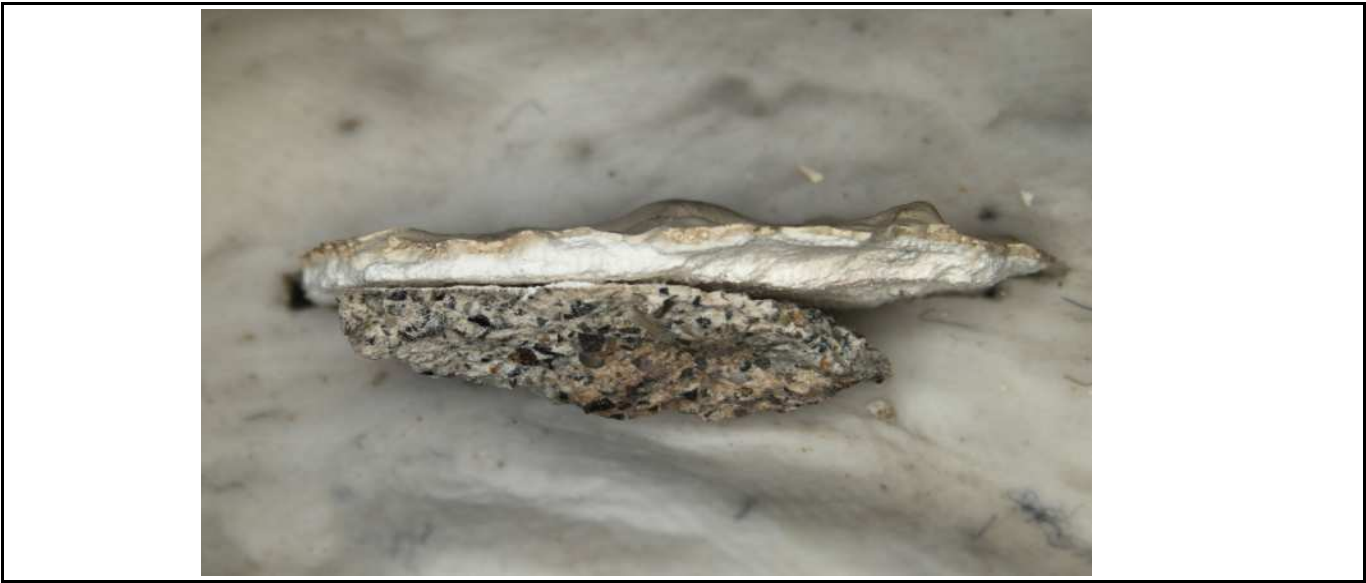
【試料写真】（断面写真の場合：上面が表層部分）

試料名称	吹付タイル(白)	
試料採取日	2025年2月7日	
試料採取場所の所在地	埼玉県南埼玉郡宮代町須賀1425-1	
建築物の施工年等	1962年	
建物、配管設備、機器等の名称及び用途	名称	宮代町立須賀小学校 006 校舎 第4校舎
	用途	学校
建物などの採取場所及び採取部位	第4校舎 外部 軒	
試料の概要	形状又は材質	不定形
	試料の大きさ	1cm ² ～10cm ² ×1
試料採取者の所属と氏名		アスベスト調査分析株式会社 浅野
採取箇所選定者の所属と氏名		アスベスト調査分析株式会社 浅野

分析担当者		守屋 貴志 <<日環協 (JEMCAインストラクター 2018-アスベスト-16)>>				
層	材質(部位)	色	層割合(%)	石綿の種類	推定質量分率(%)	石綿の有無
1	表層	乳白	5	-	-	無
				-	-	
				-	-	
2	非繊維状材料	白半透明	5	-	-	無
				-	-	
				-	-	
3	非繊維状材料	白	10	-	-	無
				-	-	
				-	-	
4	セメント系材料	灰	40	-	-	無
				-	-	
				-	-	
5	セメント系材料	茶灰	40	-	-	無
				-	-	
				-	-	
6						
7						
8

石 綿 の 有 無	無
石 綿 の 種 類	-
推定質量分率	-
石綿以外の繊維	-
コ メ ン ト	-

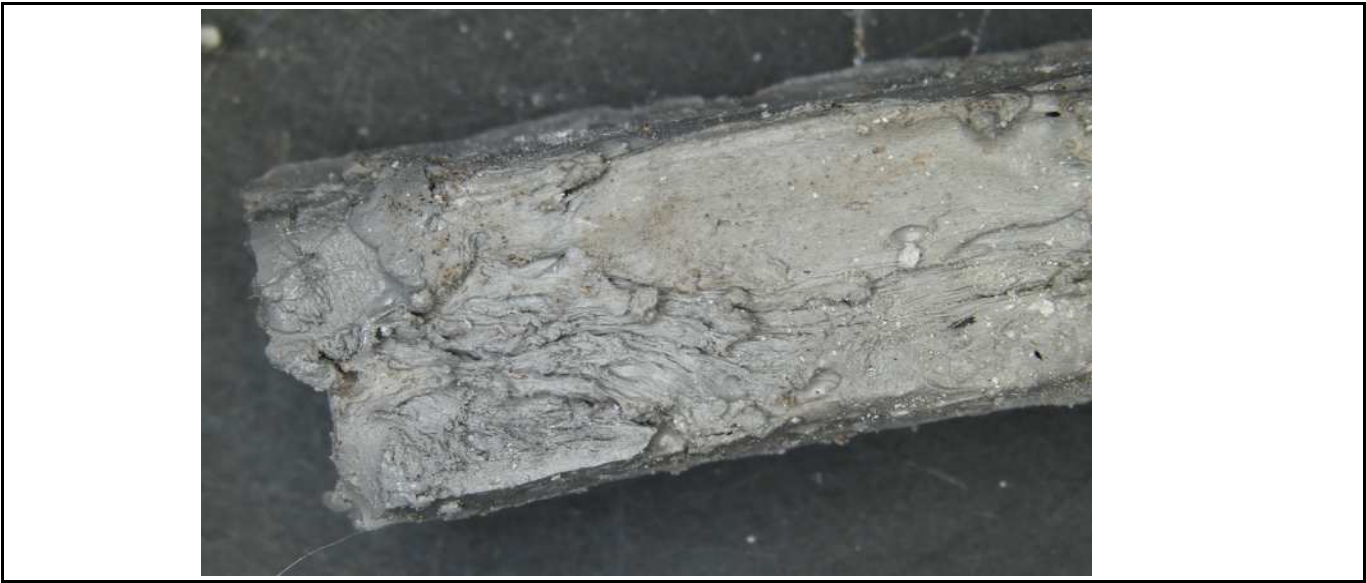
【試料写真】（断面写真の場合：上面が表層部分）

試料名称	シーリング	
試料採取日	2025年2月7日	
試料採取場所の所在地	埼玉県南埼玉郡宮代町須賀1425-1	
建築物の施工年等	1962年	
建物、配管設備、機器等の名称及び用途	名称	宮代町立須賀小学校 006 校舎 第4校舎
	用途	学校
建物などの採取場所及び採取部位	第4校舎 外部 サッシ	
試料の概要	形状又は材質	塊状
	試料の大きさ	1cm ² ～10cm ² ×1
試料採取者の所属と氏名		アスベスト調査分析株式会社 浅野
採取箇所選定者の所属と氏名		アスベスト調査分析株式会社 浅野

層	材質(部位)	色	層割合(%)	石綿の種類	推定質量分率(%)	石綿の有無
1	本体	灰	100	-	-	無
				-	-	
				-	-	
2						
3						
4						
5						
6						
7						
8

石 綿 の 有 無	無
石 綿 の 種 類	-
推定質量分率	-
石綿以外の繊維	-
コ メ ン ト	-
