# 須賀小学校既設建物石綿含有調査

## 【019 校舎 更衣室】

## 石綿含有建材に関する事前調査報告書

現地調査写真帳【019 校舎 更衣室】

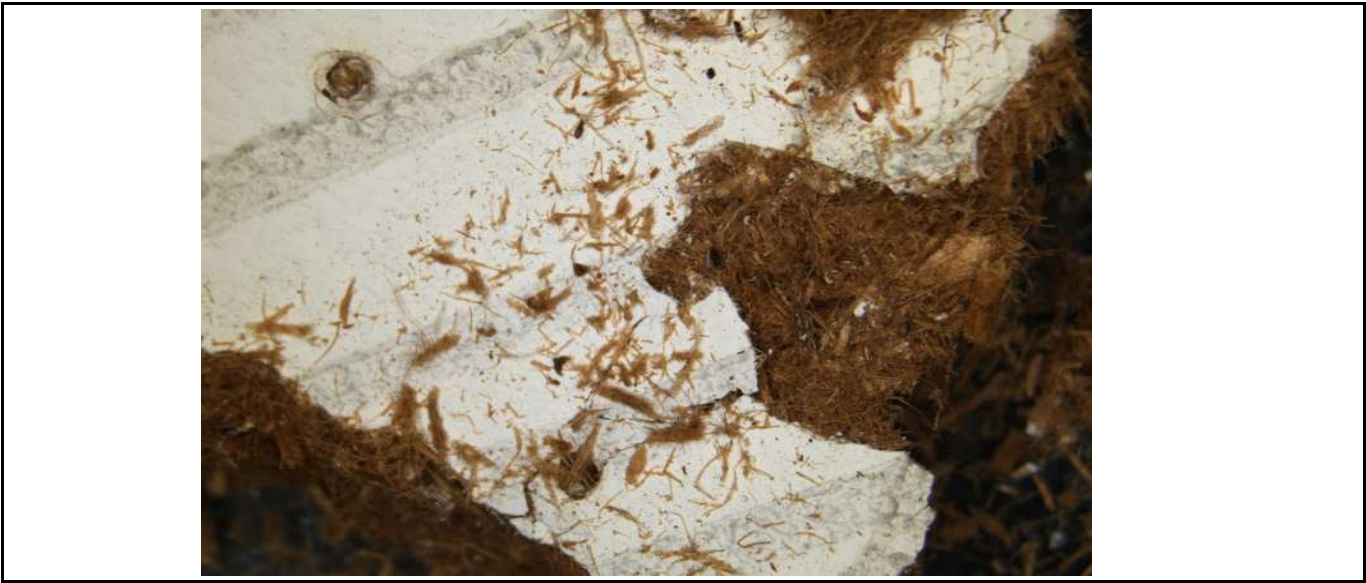
【試料写真】（断面写真の場合：上面が表層部分）

試料名称	化粧テックス	
試料採取日	2025年2月6日	
試料採取場所の所在地	埼玉県南埼玉郡宮代町須賀1425-1	
建築物の施工年等	1978年	
建物、配管設備、機器等の名称及び用途	名称	宮代町立須賀小学校 019 校舎 更衣室
	用途	学校
建物などの採取場所及び採取部位	更衣室 1階 男子更衣室 天井	
試料の概要	形状又は材質	板状
	試料の大きさ	1cm <sup>2</sup> ～10cm <sup>2</sup> ×1
試料採取者の所属と氏名		アスベスト調査分析株式会社 浅野
採取箇所選定者の所属と氏名		アスベスト調査分析株式会社 浅野

分析担当者		佐々木 信廣 <<日測協 (JIS A1481-1 認定 No.2409合0153 号)>>>				
層	材質(部位)	色	層割合 (%)	石綿の種類	推定質量分率 (%)	石綿の有無
1	表層	白	5	-	-	無
				-	-	
				-	-	
2	木質材	茶	95	-	-	無
				-	-	
				-	-	
3						
4						
5						
6						
7						
8

石 綿 の 有 無	無
石 綿 の 種 類	-
推定質量分率	-
石綿以外の繊維	-
コ メ ン ト	-

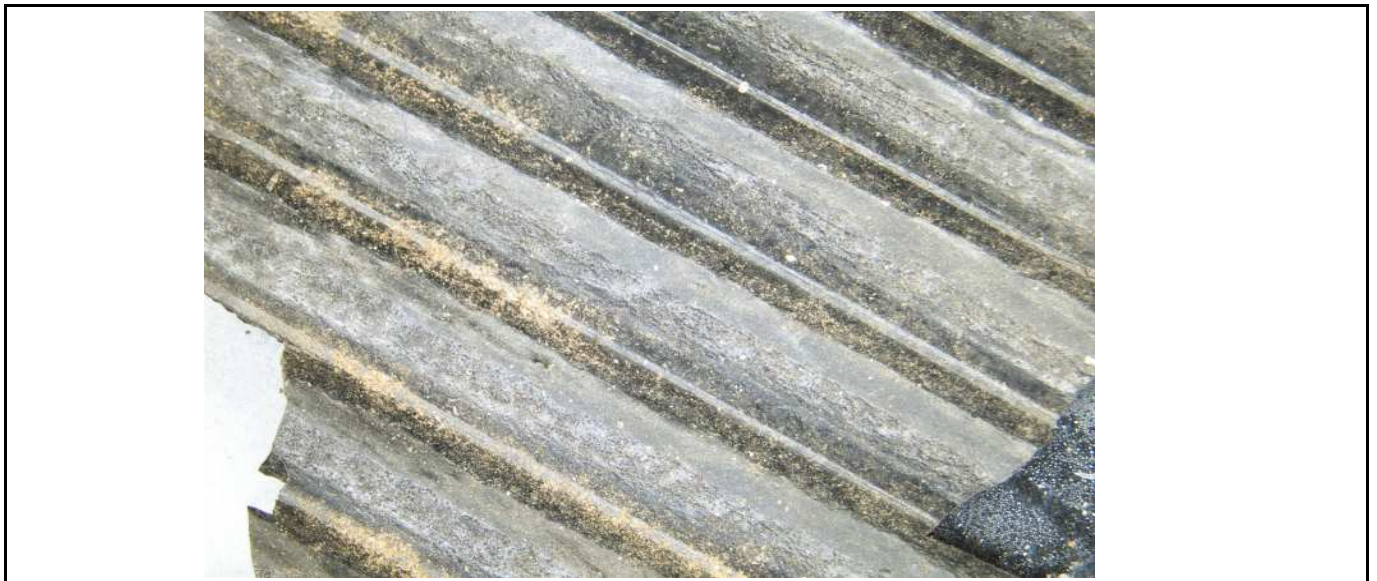
## 【試料写真】（断面写真の場合：上面が表層部分）

試料名称	アスファルトルーフィング	
試料採取日	2025年2月6日	
試料採取場所の所在地	埼玉県南埼玉郡宮代町須賀1425-1	
建築物の施工年等	1978年	
建物、配管設備、機器等の名称及び用途	名称	宮代町立須賀小学校 019 校舎 更衣室
	用途	学校
建物などの採取場所及び採取部位	更衣室 外部 屋根	
試料の概要	形状又は材質	板状
	試料の大きさ	1cm <sup>2</sup> ～10cm <sup>2</sup> ×1
試料採取者の所属と氏名		アスベスト調査分析株式会社 浅野
採取箇所選定者の所属と氏名		アスベスト調査分析株式会社 浅野

分析担当者		佐々木 信廣 <<日測協 (JIS A1481-1 認定 No.2409合0153 号)>>>				
層	材質(部位)	色	層割合 (%)	石綿の種類	推定質量分率 (%)	石綿の有無
1	表層	黒	50	-	-	無
				-	-	
				-	-	
2	非繊維状材料	白	50	-	-	無
				-	-	
				-	-	
3						
4						
5						
6						
7						
8

石 綿 の 有 無	無
石 綿 の 種 類	-
推定質量分率	-
石綿以外の繊維	-
コ メ ン ト	-
