須賀小学校既設建物石綿含有調査

【027 校舎 体育倉庫】

石綿含有建材に関する事前調査報告書
事前調査詳細表

件 名 須賀小学校既設建物石綿含有調査

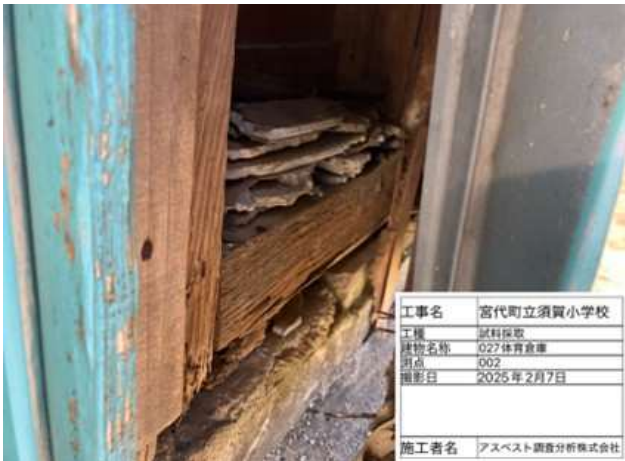
<table><tr><td>工事名</td><td>宮代町立須賀小学校</td></tr><tr><td>工種</td><td>試料採取</td></tr><tr><td>建物名称</td><td>027体育倉庫</td></tr><tr><td>測点</td><td>002</td></tr><tr><td>撮影日</td><td>2025年2月7日</td></tr><tr><td>施工者名</td><td>アスベスト調査分析株式会社</td></tr></table>	工事名	宮代町立須賀小学校	工種	試料採取	建物名称	027体育倉庫	測点	002	撮影日	2025年2月7日	施工者名	アスベスト調査分析株式会社	<table><tr><td>検体No,</td><td>No.002</td></tr><tr><td>建材名</td><td>石膏ボード</td></tr><tr><td>採取場所</td><td>体育倉庫 外部 外壁内部</td></tr><tr><td>内容</td><td>採取前</td></tr><tr><td>採取年月日</td><td>2025年2月7日</td></tr></table>	検体No,	No.002	建材名	石膏ボード	採取場所	体育倉庫 外部 外壁内部	内容	採取前	採取年月日	2025年2月7日
工事名	宮代町立須賀小学校																						
工種	試料採取																						
建物名称	027体育倉庫																						
測点	002																						
撮影日	2025年2月7日																						
施工者名	アスベスト調査分析株式会社																						
検体No,	No.002																						
建材名	石膏ボード																						
採取場所	体育倉庫 外部 外壁内部																						
内容	採取前

<table><tr><td>工事名</td><td>宮代町立須賀小学校</td></tr><tr><td>工種</td><td>試料採取</td></tr><tr><td>建物名称</td><td>027体育倉庫</td></tr><tr><td>測点</td><td>002</td></tr><tr><td>撮影日</td><td>2025年2月7日</td></tr><tr><td>施工者名</td><td>アスベスト調査分析株式会社</td></tr></table>	工事名	宮代町立須賀小学校	工種	試料採取	建物名称	027体育倉庫	測点	002	撮影日	2025年2月7日	施工者名	アスベスト調査分析株式会社	<table><tr><td>検体No,</td><td>No.002</td></tr><tr><td>建材名</td><td>石膏ボード</td></tr><tr><td>採取場所</td><td>体育倉庫 外部 外壁内部</td></tr><tr><td>内容</td><td>採取後</td></tr><tr><td>採取年月日</td><td>2025年2月7日</td></tr></table>	検体No,	No.002	建材名	石膏ボード	採取場所	体育倉庫 外部 外壁内部	内容	採取後	採取年月日	2025年2月7日
工事名	宮代町立須賀小学校																						
工種	試料採取																						
建物名称	027体育倉庫																						
測点	002																						
撮影日	2025年2月7日																						
施工者名	アスベスト調査分析株式会社																						
検体No,	No.002																						
建材名	石膏ボード																						
採取場所	体育倉庫 外部 外壁内部

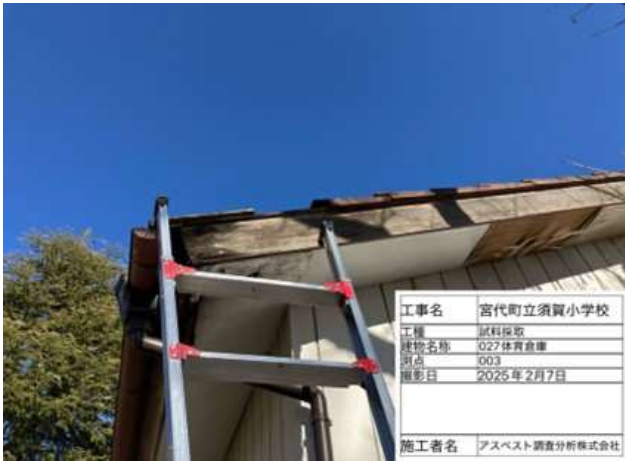
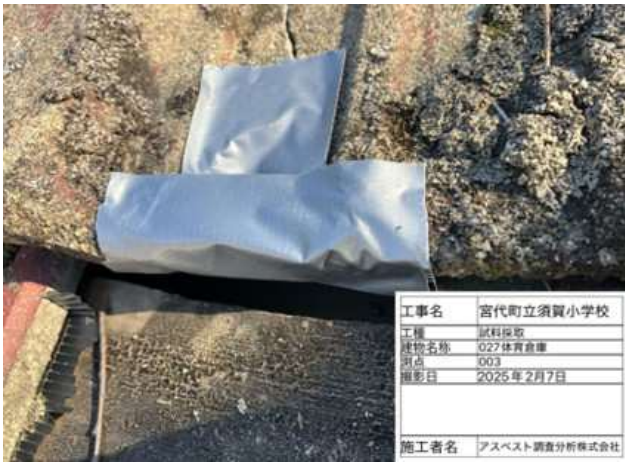
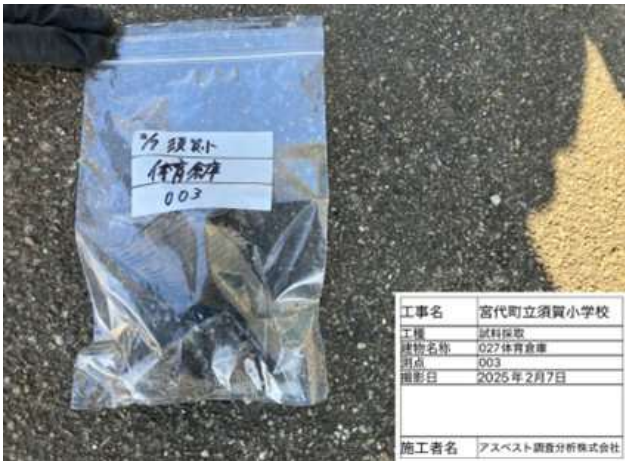
<table><tr><td>工事名</td><td>宮代町立須賀小学校</td></tr><tr><td>工種</td><td>試料採取</td></tr><tr><td>建物名称</td><td>027体育倉庫</td></tr><tr><td>測点</td><td>003</td></tr><tr><td>撮影日</td><td>2025年2月7日</td></tr><tr><td>施工者名</td><td>アスベスト調査分析株式会社</td></tr></table>	工事名	宮代町立須賀小学校	工種	試料採取	建物名称	027体育倉庫	測点	003	撮影日	2025年2月7日	施工者名	アスベスト調査分析株式会社	<table><tr><td>検体No,</td><td>No.003</td></tr><tr><td>建材名</td><td>セメント瓦</td></tr><tr><td>採取場所</td><td>体育倉庫 外部 屋根</td></tr><tr><td>内容</td><td>採取前</td></tr><tr><td>採取年月日</td><td>2025年2月7日</td></tr></table>	検体No,	No.003	建材名	セメント瓦	採取場所	体育倉庫 外部 屋根	内容	採取前	採取年月日	2025年2月7日
工事名	宮代町立須賀小学校																						
工種	試料採取																						
建物名称	027体育倉庫																						
測点	003																						
撮影日	2025年2月7日																						
施工者名	アスベスト調査分析株式会社																						
検体No,	No.003																						
建材名	セメント瓦																						
採取場所	体育倉庫 外部 屋根																						
内容	採取前

採取年月日	2025年2月7日																						
  <table><tr><td>工事名</td><td>宮代町立須賀小学校</td></tr><tr><td>工種</td><td>試料採取</td></tr><tr><td>建物名称</td><td>027体育倉庫</td></tr><tr><td>測点</td><td>003</td></tr><tr><td>撮影日</td><td>2025年2月7日</td></tr><tr><td>施工者名</td><td>アスベスト調査分析株式会社</td></tr></table>	工事名	宮代町立須賀小学校	工種	試料採取	建物名称	027体育倉庫	測点	003	撮影日	2025年2月7日	施工者名	アスベスト調査分析株式会社	<table><tr><td>検体No,</td><td>No.003</td></tr><tr><td>建材名</td><td>セメント瓦</td></tr><tr><td>採取場所</td><td>体育倉庫 外部 屋根</td></tr><tr><td>内容</td><td>採取後</td></tr><tr><td>採取年月日</td><td>2025年2月7日</td></tr></table>	検体No,	No.003	建材名	セメント瓦	採取場所	体育倉庫 外部 屋根	内容	採取後	採取年月日	2025年2月7日
工事名	宮代町立須賀小学校																						
工種	試料採取																						
建物名称	027体育倉庫																						
測点	003																						
撮影日	2025年2月7日																						
施工者名	アスベスト調査分析株式会社																						
検体No,	No.003																						
建材名	セメント瓦																						
採取場所	体育倉庫 外部 屋根

<table><tr><td>工事名</td><td>宮代町立須賀小学校</td></tr><tr><td>工種</td><td>試料採取</td></tr><tr><td>建物名称</td><td>027体育倉庫</td></tr><tr><td>測点</td><td>003</td></tr><tr><td>撮影日</td><td>2025年2月7日</td></tr><tr><td>施工者名</td><td>アスベスト調査分析株式会社</td></tr></table>	工事名	宮代町立須賀小学校	工種	試料採取	建物名称	027体育倉庫	測点	003	撮影日	2025年2月7日	施工者名	アスベスト調査分析株式会社	<table><tr><td>検体No,</td><td>No.003</td></tr><tr><td>建材名</td><td>セメント瓦</td></tr><tr><td>採取場所</td><td>体育倉庫 外部 屋根</td></tr><tr><td>内容</td><td>簡易補修後</td></tr><tr><td>採取年月日</td><td>2025年2月7日</td></tr></table>	検体No,	No.003	建材名	セメント瓦	採取場所	体育倉庫 外部 屋根	内容	簡易補修後	採取年月日	2025年2月7日
工事名	宮代町立須賀小学校																						
工種	試料採取																						
建物名称	027体育倉庫																						
測点	003																						
撮影日	2025年2月7日																						
施工者名	アスベスト調査分析株式会社																						
検体No,	No.003																						
建材名	セメント瓦

<table><tr><td>工事名</td><td>宮代町立須賀小学校</td></tr><tr><td>工種</td><td>試料採取</td></tr><tr><td>建物名称</td><td>027体育倉庫</td></tr><tr><td>測点</td><td>003</td></tr><tr><td>撮影日</td><td>2025年2月7日</td></tr><tr><td>施工者名</td><td>アスベスト調査分析株式会社</td></tr></table>	工事名	宮代町立須賀小学校	工種	試料採取	建物名称	027体育倉庫	測点	003	撮影日	2025年2月7日	施工者名	アスベスト調査分析株式会社	<table><tr><td>検体No,</td><td>No.003</td></tr><tr><td>建材名</td><td>セメント瓦</td></tr><tr><td>採取場所</td><td>体育倉庫 外部 屋根</td></tr><tr><td>内容</td><td>採取試料</td></tr><tr><td>採取年月日</td><td>2025年2月7日</td></tr></table>	検体No,	No.003	建材名	セメント瓦	採取場所	体育倉庫 外部 屋根	内容	採取試料	採取年月日	2025年2月7日
工事名	宮代町立須賀小学校																						
工種	試料採取																						
建物名称	027体育倉庫																						
測点	003																						
撮影日	2025年2月7日																						
施工者名	アスベスト調査分析株式会社																						
検体No,	No.003

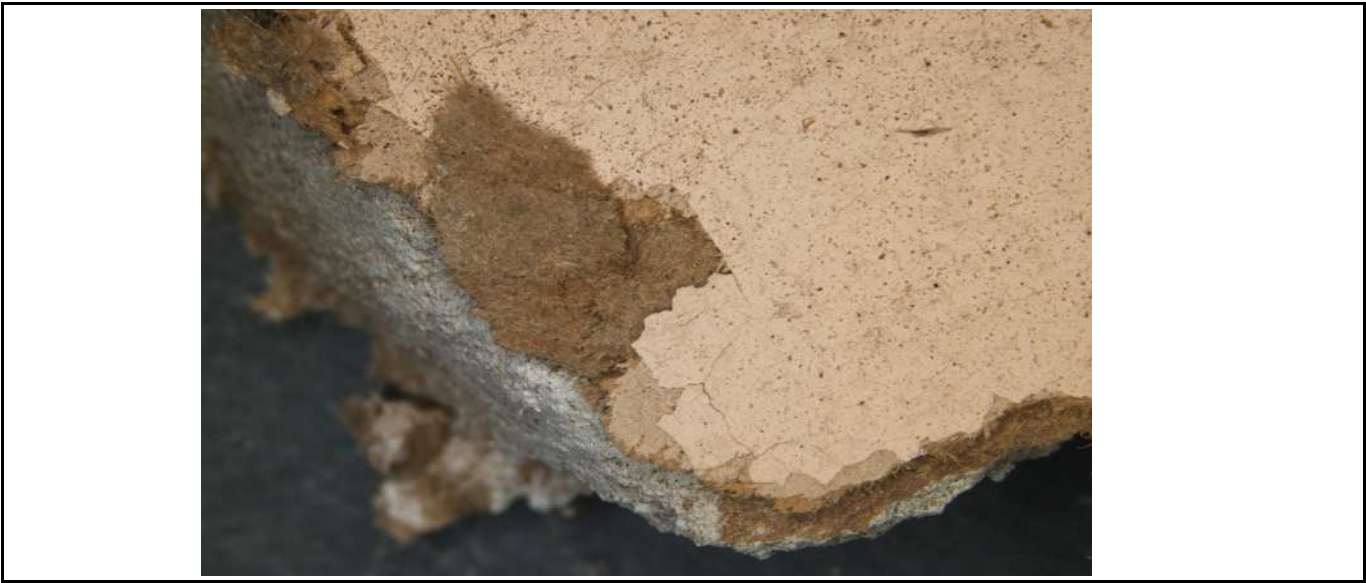
【試料写真】（断面写真の場合：上面が表層部分）

試料名称	石膏ボードEP塗装(白)	
試料採取日	2025年2月7日	
試料採取場所の所在地	埼玉県南埼玉郡宮代町須賀1425-1	
建築物の施工年等	1987年	
建物、配管設備、機器等の名称及び用途	名称	宮代町立須賀小学校 027 体育倉庫
	用途	学校
建物などの採取場所及び採取部位	体育倉庫 倉庫3,4 天井	
試料の概要	形状又は材質	板状
	試料の大きさ	1cm ² ～10cm ² ×1
試料採取者の所属と氏名		アスベスト調査分析株式会社 浅野
採取箇所選定者の所属と氏名		アスベスト調査分析株式会社 浅野

分析担当者		守屋 貴志 <<日環協 (JEMCAインストラクター 2018-アスベスト-16)>>				
層	材質(部位)	色	層割合(%)	石綿の種類	推定質量分率(%)	石綿の有無
1	表層	薄橙	2	-	-	無
				-	-	
				-	-	
2	紙材	茶	5	-	-	無
				-	-	
				-	-	
3	非繊維状材料	白	88	-	-	無
				-	-	
				-	-	
4	紙材	茶	5	-	-	無
				-	-	
				-	-	
5						
6						
7						
8

石 綿 の 有 無	無
石 綿 の 種 類	-
推定質量分率	-
石綿以外の繊維	-
コ メ ン ト	-

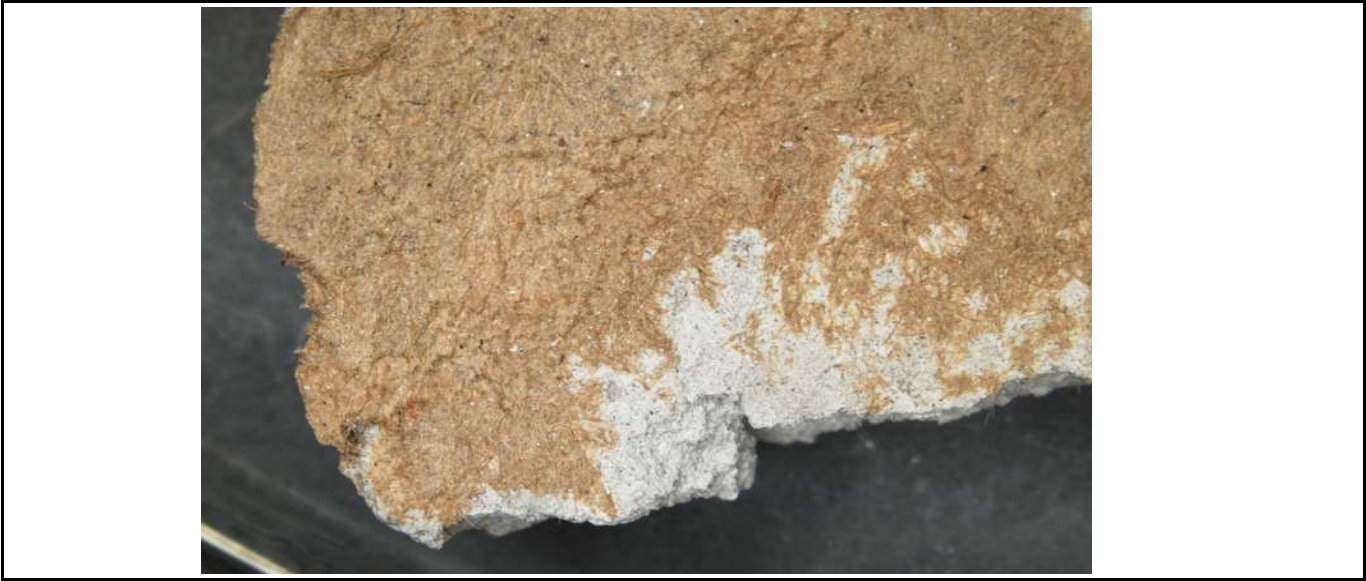
【試料写真】（断面写真の場合：上面が表層部分）

試料名称	石膏ボード	
試料採取日	2025年2月7日	
試料採取場所の所在地	埼玉県南埼玉郡宮代町須賀1425-1	
建築物の施工年等	1987年	
建物、配管設備、機器等の名称及び用途	名称	宮代町立須賀小学校 027 体育倉庫
	用途	学校
建物などの採取場所及び採取部位	体育倉庫 外部 外壁内部	
試料の概要	形状又は材質	板状
	試料の大きさ	1cm ² ～10cm ² ×1
試料採取者の所属と氏名		アスベスト調査分析株式会社 浅野
採取箇所選定者の所属と氏名		アスベスト調査分析株式会社 浅野

層	材質(部位)	色	層割合(%)	石綿の種類	推定質量分率(%)	石綿の有無
1	紙材	茶	5	-	-	無
				-	-	
				-	-	
2	非繊維状材料	灰	90	-	-	無
				-	-	
				-	-	
3	紙材	茶	5	-	-	無
				-	-	
				-	-	
4						
5						
6						
7						
8

石 綿 の 有 無	無
石 綿 の 種 類	-
推定質量分率	-
石綿以外の繊維	-
コ メ ン ト	-

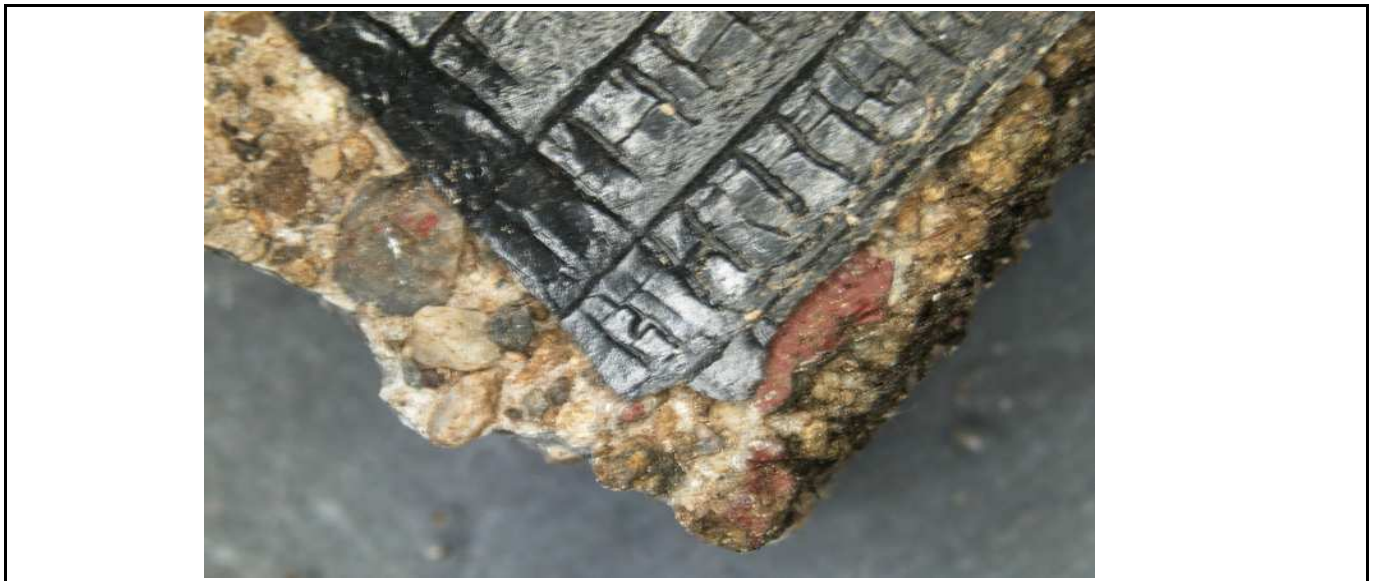
【試料写真】（断面写真の場合：上面が表層部分）

試料名称	セメント瓦	
試料採取日	2025年2月7日	
試料採取場所の所在地	埼玉県南埼玉郡宮代町須賀1425-1	
建築物の施工年等	1987年	
建物、配管設備、機器等の名称及び用途	名称	宮代町立須賀小学校 027 体育倉庫
	用途	学校
建物などの採取場所及び採取部位	体育倉庫 外部 屋根	
試料の概要	形状又は材質	板状
	試料の大きさ	1cm ² ～10cm ² ×1
試料採取者の所属と氏名		アスベスト調査分析株式会社 浅野
採取箇所選定者の所属と氏名		アスベスト調査分析株式会社 浅野

分析担当者		守屋 貴志 <<日環協 (JEMCAインストラクター 2018-アスベスト-16)>>				
層	材質(部位)	色	層割合(%)	石綿の種類	推定質量分率(%)	石綿の有無
1	表層	黒	5	-	-	無
				-	-	
				-	-	
2	セメント系材料	灰	95	-	-	無
				-	-	
				-	-	
3						
4						
5						
6						
7						
8

石 綿 の 有 無	無
石 綿 の 種 類	-
推定質量分率	-
石綿以外の繊維	-
コ メ ン ト	-
