須賀小学校既設建物石綿含有調査

【028 校舎 プール専用付属室】

石綿含有建材に関する事前調査報告書

件 名 須賀小学校既設建物石綿含有調査

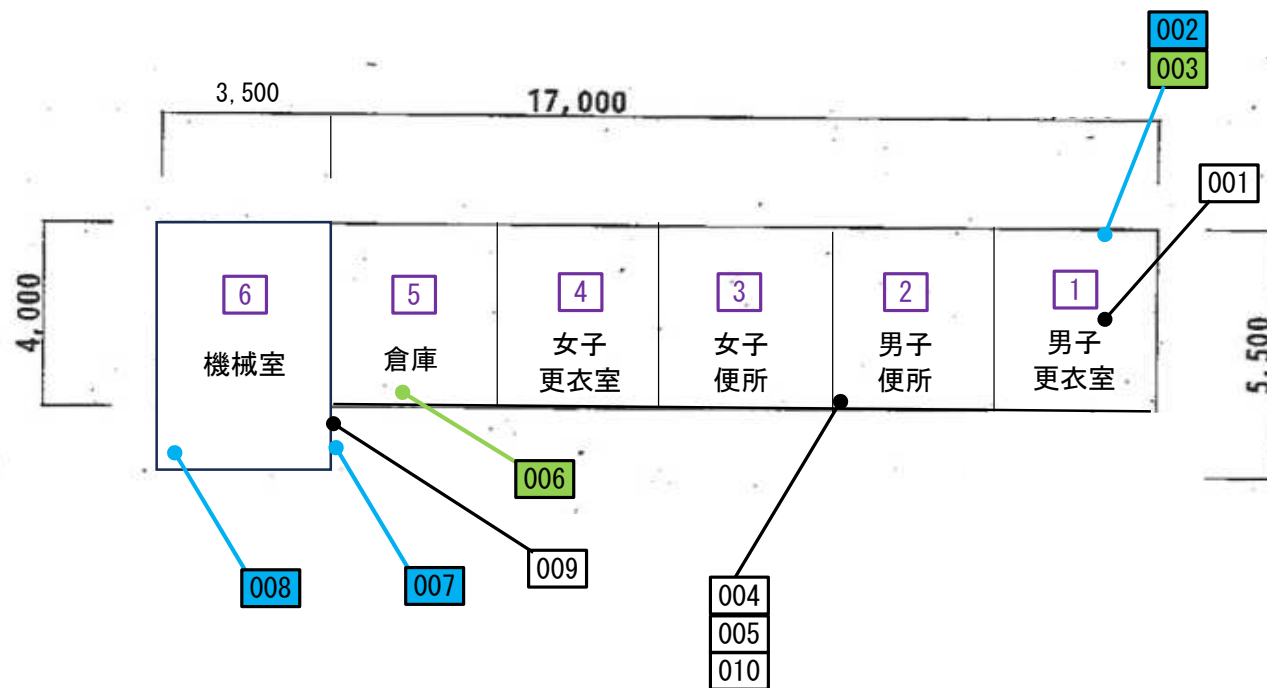
図1 試料採取位置図【028:プール専用付属室 1階】

No.	試料名	採取場所
001	塗床	プール付属室 1階 男子更衣室 床
002	モルタル塗金ゴテ印塗装(グレー)	プール付属室 1階 男子更衣室 壁
003	フレキシブルボード塗装(白)	プール付属室 1階 男子更衣室 天井
004	モザイクタイル	プール付属室 1階 男子便所 床
005	半磁器タイル100角	プール付属室 1階 男子便所 壁
006	けい酸カルシウム板塗装(白)	プール付属室 1階 倉庫 天井
007	吹付タイル	プール付属室 外部 外壁
008	モルタル塗装(灰)	プール付属室 外部 屋根
009	シーリング	プール付属室 外部 建具外壁間
010	人造石研出し	プール付属室 1階 男子便所 天端

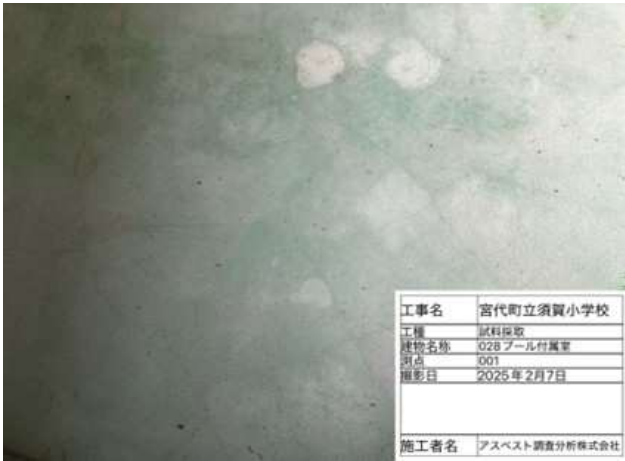
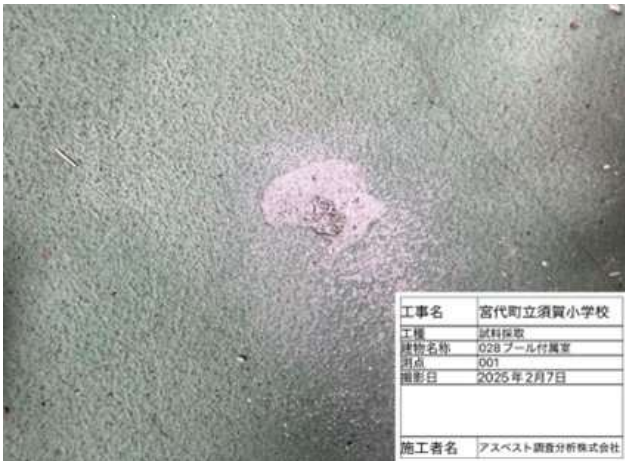
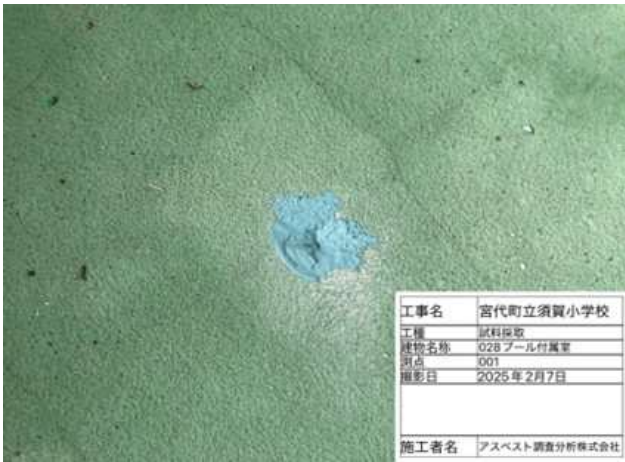
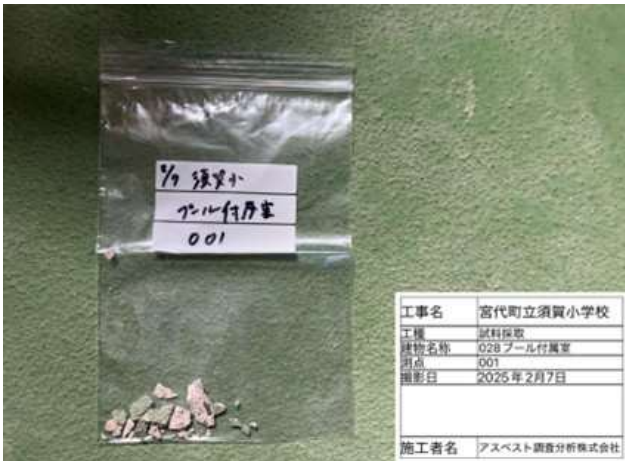
<table><tr><td>工事名</td><td>宮代町立須賀小学校</td></tr><tr><td>工種</td><td>試料採取</td></tr><tr><td>建物名称</td><td>028 プール付属室</td></tr><tr><td>測点</td><td>001</td></tr><tr><td>撮影日</td><td>2025年2月7日</td></tr><tr><td>施工者名</td><td>アスベスト調査分析株式会社</td></tr></table>	工事名	宮代町立須賀小学校	工種	試料採取	建物名称	028 プール付属室	測点	001	撮影日	2025年2月7日	施工者名	アスベスト調査分析株式会社	<table><tr><td>検体No,</td><td>No.001</td></tr><tr><td>建材名</td><td>塗床</td></tr><tr><td>採取場所</td><td>プール付属室 1階 男子更衣室 床</td></tr><tr><td>内容</td><td>採取前</td></tr><tr><td>採取年月日</td><td>2025年2月7日</td></tr></table>	検体No,	No.001	建材名	塗床	採取場所	プール付属室 1階 男子更衣室 床	内容	採取前	採取年月日	2025年2月7日
工事名	宮代町立須賀小学校																						
工種	試料採取																						
建物名称	028 プール付属室																						
測点	001																						
撮影日	2025年2月7日																						
施工者名	アスベスト調査分析株式会社																						
検体No,	No.001																						
建材名	塗床																						
採取場所	プール付属室 1階 男子更衣室 床

建材名	塗床																						
採取場所	プール付属室 1階 男子更衣室 床																						
内容	採取後																						
採取年月日	2025年2月7日

施工者名	アスベスト調査分析株式会社																						
検体No,	No.001																						
建材名	塗床																						
採取場所	プール付属室 1階 男子更衣室 床																						
内容	簡易補修後																						
採取年月日	2025年2月7日

測点	001																						
撮影日	2025年2月7日																						
施工者名	アスベスト調査分析株式会社																						
検体No,	No.001																						
建材名	塗床																						
採取場所	プール付属室 1階 男子更衣室 床																						
内容	採取試料																						
採取年月日	2025年2月7日

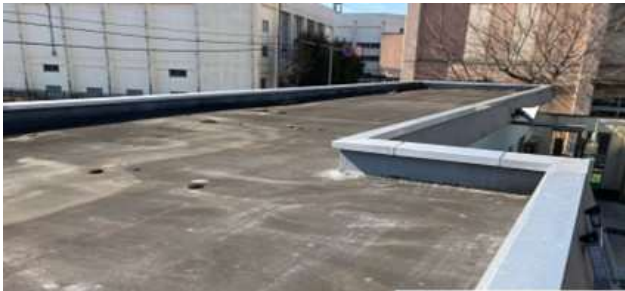
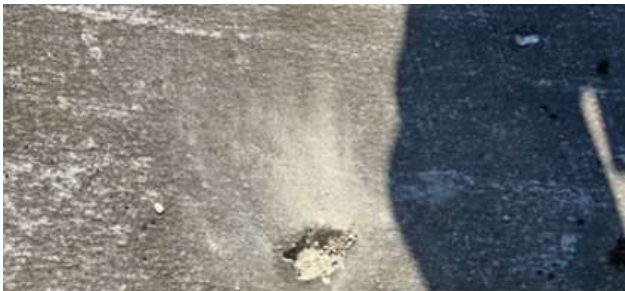
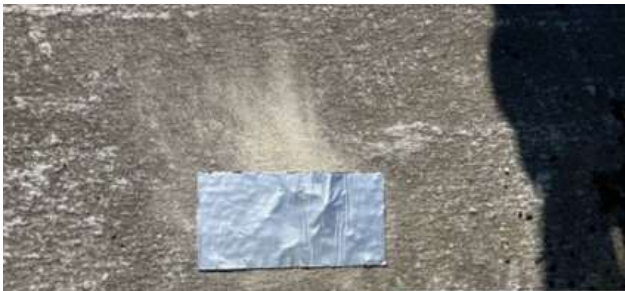
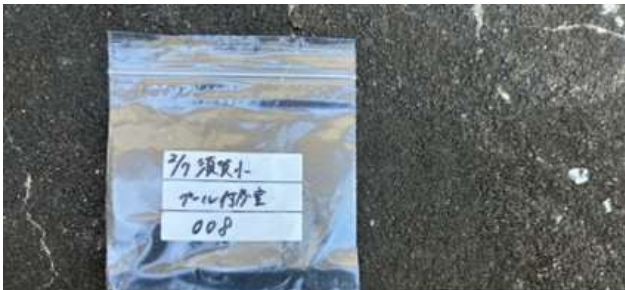
<table><tr><td>工事名</td><td>宮代町立須賀小学校</td></tr><tr><td>工種</td><td>試料採取</td></tr><tr><td>建物名称</td><td>028 プール付属室</td></tr><tr><td>測点</td><td>008</td></tr><tr><td>撮影日</td><td>2025年2月7日</td></tr><tr><td>施工者名</td><td>アスベスト調査分析株式会社</td></tr></table>	工事名	宮代町立須賀小学校	工種	試料採取	建物名称	028 プール付属室	測点	008	撮影日	2025年2月7日	施工者名	アスベスト調査分析株式会社	<table><tr><td>検体No,</td><td>No.008</td></tr><tr><td>建材名</td><td>モルタル塗装(灰)</td></tr><tr><td>採取場所</td><td>プール付属室 外部 屋根</td></tr><tr><td>内容</td><td>採取前</td></tr><tr><td>採取年月日</td><td>2025年2月7日</td></tr></table>	検体No,	No.008	建材名	モルタル塗装(灰)	採取場所	プール付属室 外部 屋根	内容	採取前	採取年月日	2025年2月7日
工事名	宮代町立須賀小学校																						
工種	試料採取																						
建物名称	028 プール付属室																						
測点	008																						
撮影日	2025年2月7日																						
施工者名	アスベスト調査分析株式会社																						
検体No,	No.008																						
建材名	モルタル塗装(灰)																						
採取場所	プール付属室 外部 屋根

建材名	モルタル塗装(灰)																						
採取場所	プール付属室 外部 屋根																						
内容	採取後																						
採取年月日	2025年2月7日

施工者名	アスベスト調査分析株式会社																						
検体No,	No.008																						
建材名	モルタル塗装(灰)																						
採取場所	プール付属室 外部 屋根																						
内容	簡易補修後																						
採取年月日	2025年2月7日

測点	008																						
撮影日	2025年2月7日																						
施工者名	アスベスト調査分析株式会社																						
検体No,	No.008																						
建材名	モルタル塗装(灰)																						
採取場所	プール付属室 外部 屋根																						
内容	採取試料																						
採取年月日	2025年2月7日

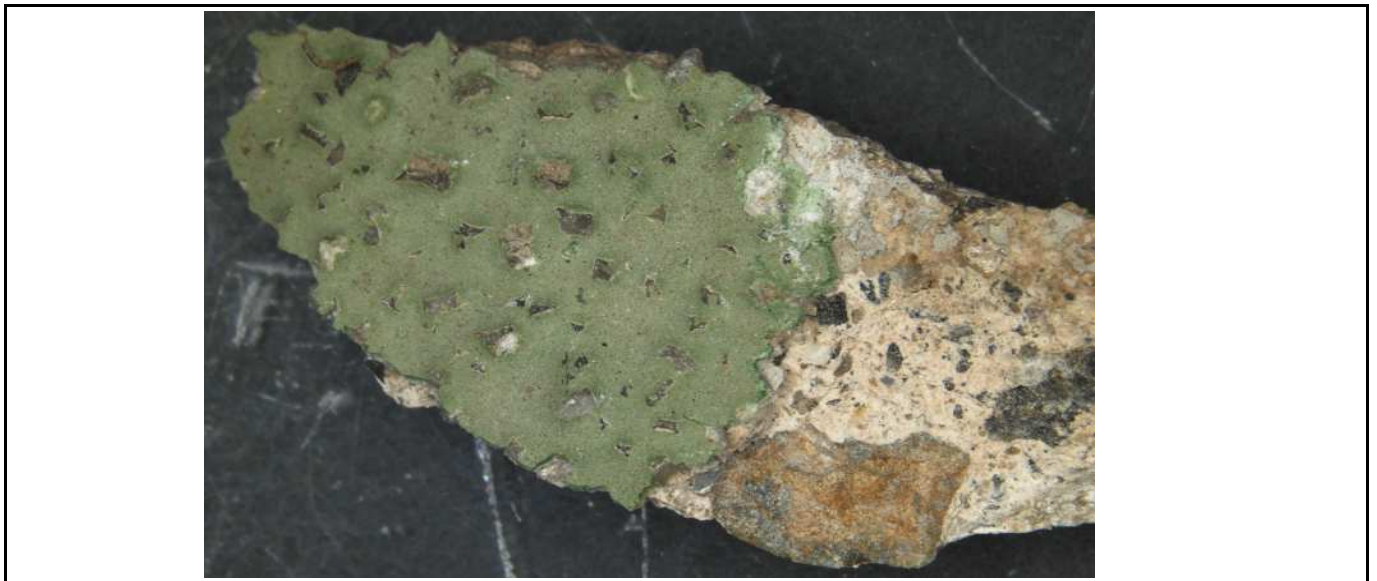
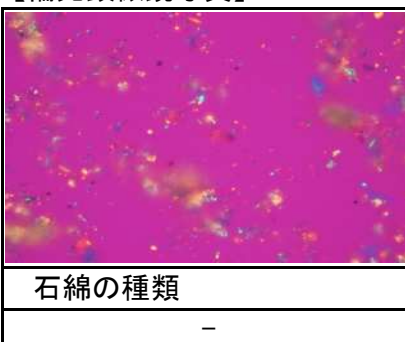
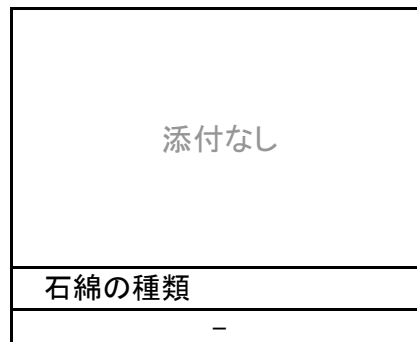
石 綿 の 有 無	無
石 綿 の 種 類	-
推定質量分率	-
石綿以外の繊維	-
コ メ ン ト	-

試料名称	モルタル塗金ゴテEP塗装(クリーム)	
試料採取日	2025年2月7日	
試料採取場所の所在地	埼玉県南埼玉郡宮代町須賀1425-1	
建築物の施工年等	1987年	
建物、配管設備、機器等の名称及び用途	名称	宮代町立須賀小学校 028 プール付属室
	用途	学校
建物などの採取場所及び採取部位	プール付属室 1階 男子更衣室 壁	
試料の概要	形状又は材質	不定形
	試料の大きさ	1cm ² ～10cm ² ×1
試料採取者の所属と氏名		アスベスト調査分析株式会社 浅野
採取箇所選定者の所属と氏名		アスベスト調査分析株式会社 浅野

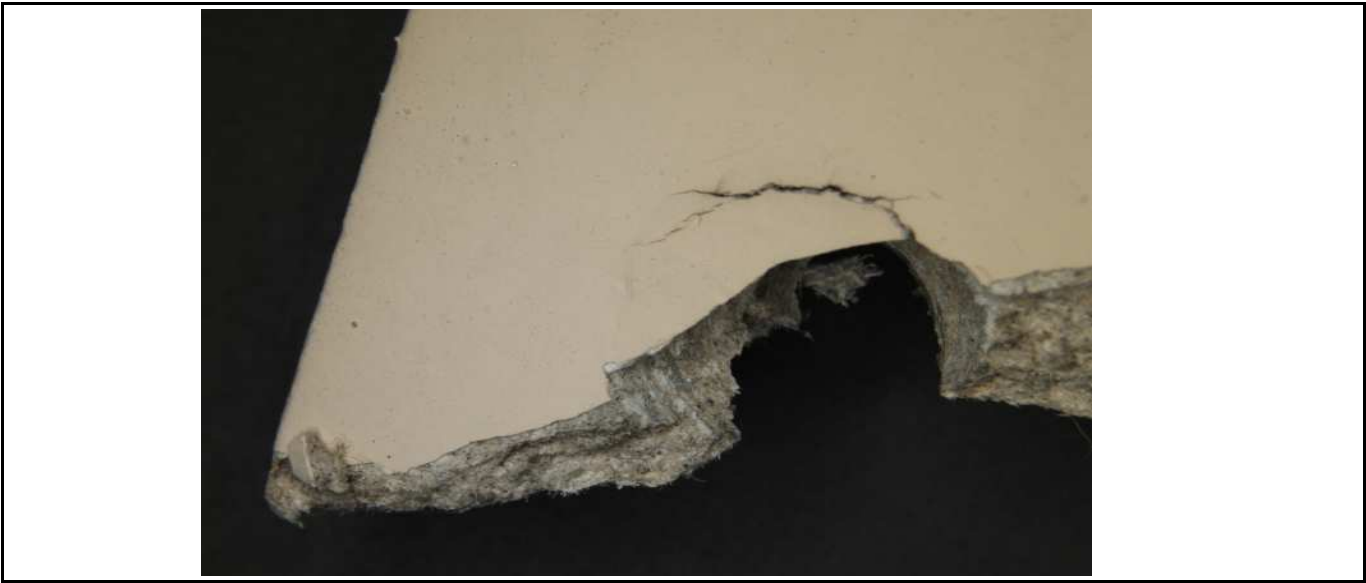
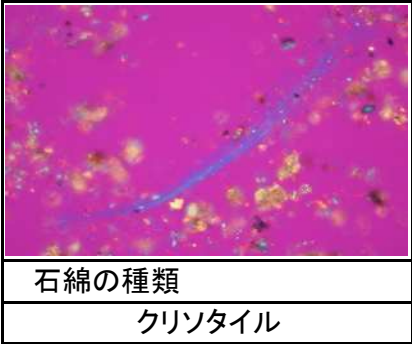
石 綿 の 有 無	有
石 綿 の 種 類	クリソタイル
推定質量分率	5-50%
石綿以外の繊維	-
コ メ ン ト	2層目セメント系材料に含有

石綿の種類
クリソタイル

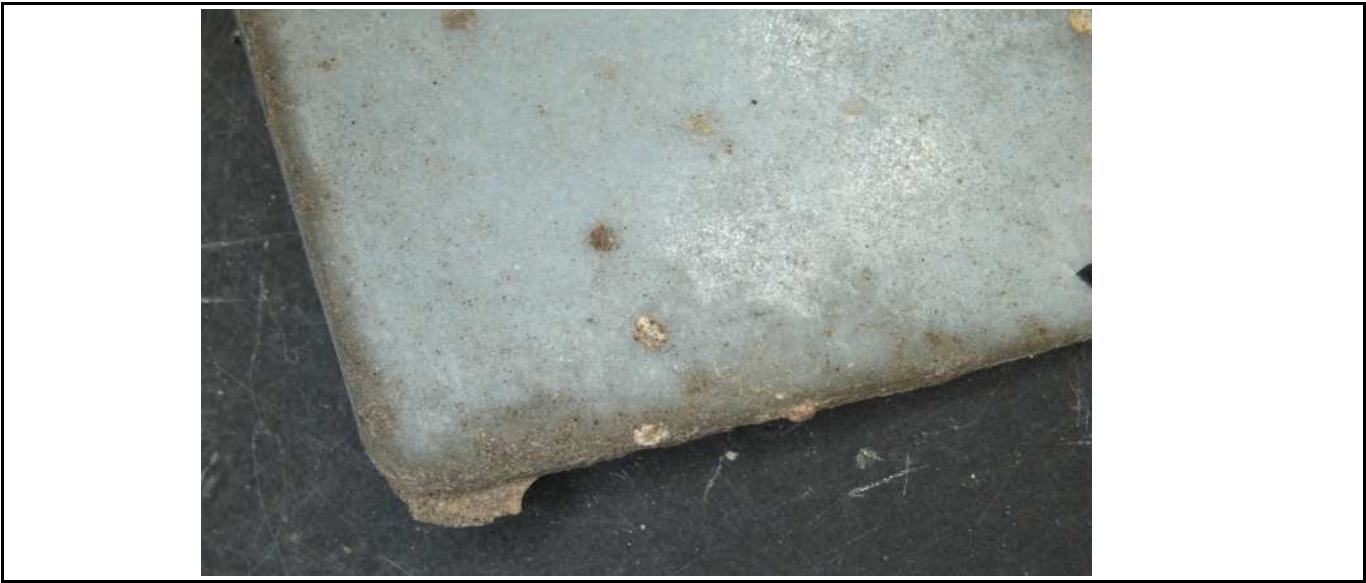
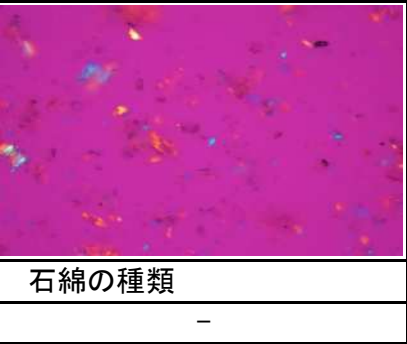
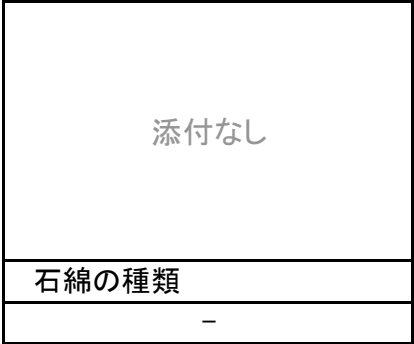
石 綿 の 有 無	無
石 綿 の 種 類	-
推定質量分率	-
石綿以外の繊維	-
コ メ ン ト	-

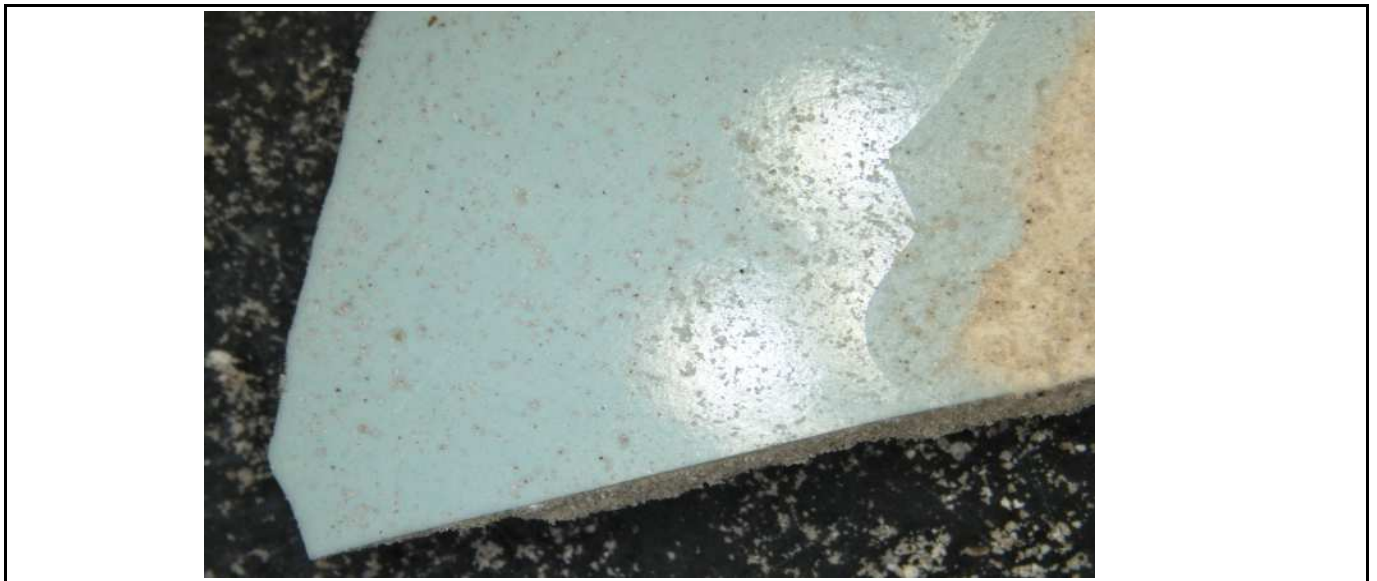
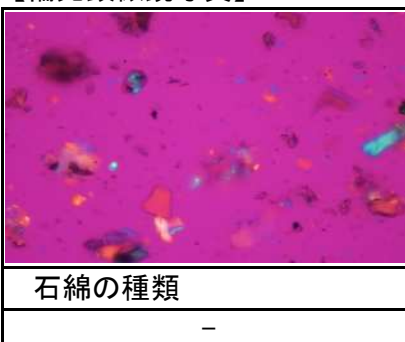
石 綿 の 有 無	無
石 綿 の 種 類	-
推定質量分率	-
石綿以外の繊維	-
コ メ ン ト	-

試料名称	けい酸カルシウム板塗装(白)	
試料採取日	2025年2月7日	
試料採取場所の所在地	埼玉県南埼玉郡宮代町須賀1425-1	
建築物の施工年等	1987年	
建物、配管設備、機器等の名称及び用途	名称	宮代町立須賀小学校 028 プール付属室
	用途	学校
建物などの採取場所及び採取部位	プール付属室 1階 倉庫 天井	
試料の概要	形状又は材質	板状
	試料の大きさ	1cm ² ～10cm ² ×1
試料採取者の所属と氏名		アスベスト調査分析株式会社 浅野
採取箇所選定者の所属と氏名		アスベスト調査分析株式会社 浅野

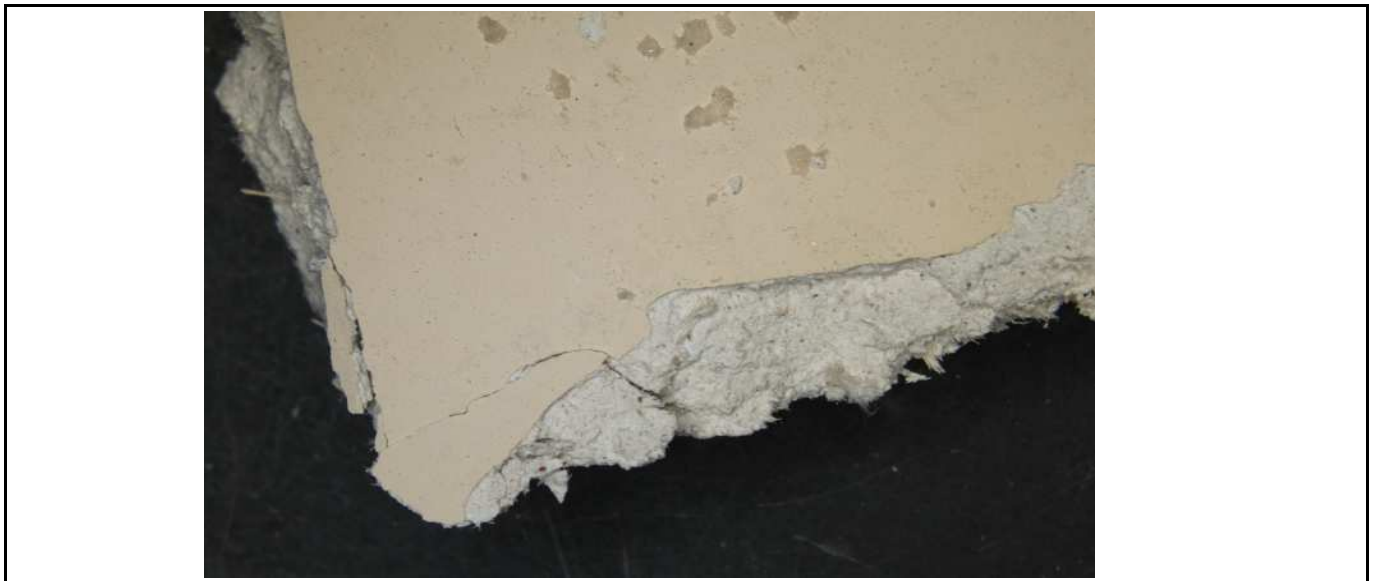
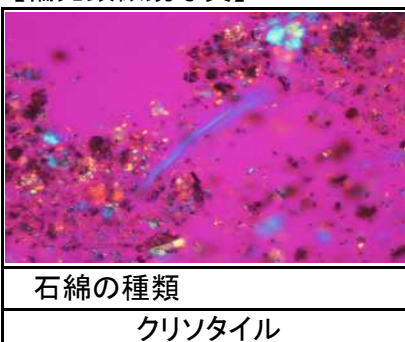
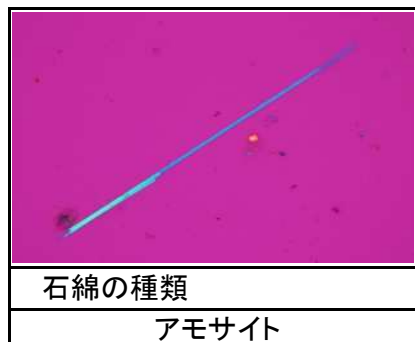
石 綿 の 有 無	有
石 綿 の 種 類	クリソタイル, アモサイト
推定質量分率	5-50% (クリソタイル), 5-50% (アモサイト)
石綿以外の繊維	-
コ メ ン ト	2層目非繊維状材料に含有

試料名称	吹付タイル	
試料採取日	2025年2月7日	
試料採取場所の所在地	埼玉県南埼玉郡宮代町須賀1425-1	
建築物の施工年等	1987年	
建物、配管設備、機器等の名称及び用途	名称	宮代町立須賀小学校 028 プール付属室
	用途	学校
建物などの採取場所及び採取部位	プール付属室 外部 外壁	
試料の概要	形状又は材質	不定形
	試料の大きさ	1cm ² ～10cm ² ×1
試料採取者の所属と氏名		アスベスト調査分析株式会社 浅野
採取箇所選定者の所属と氏名		アスベスト調査分析株式会社 浅野

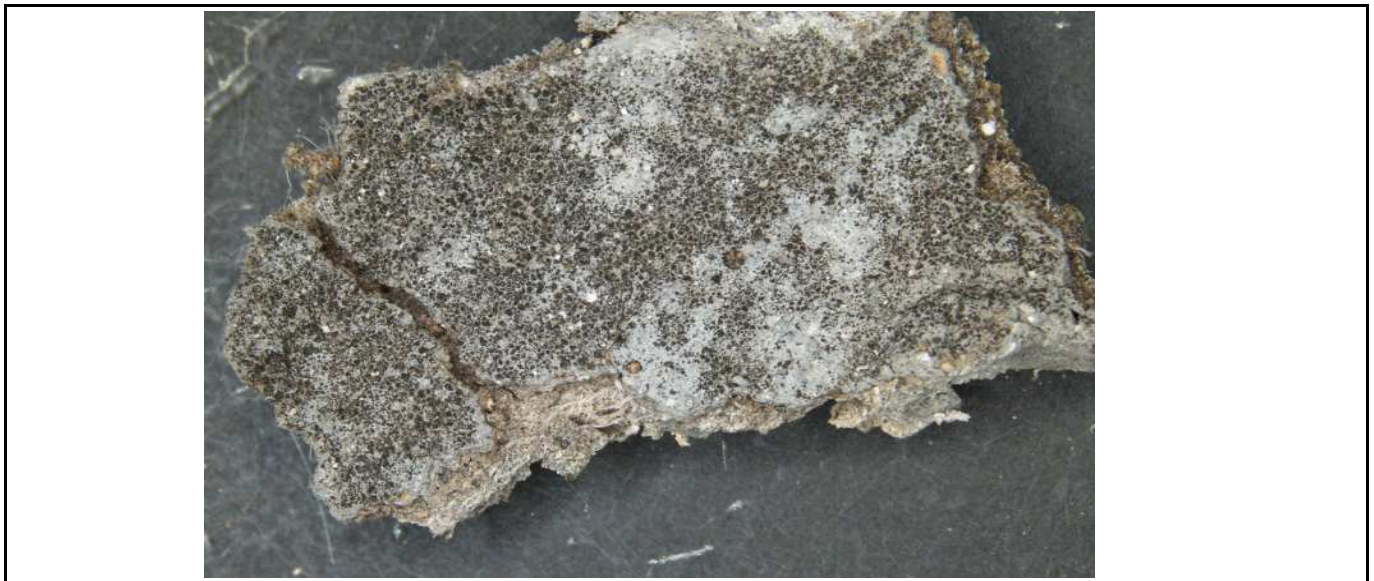
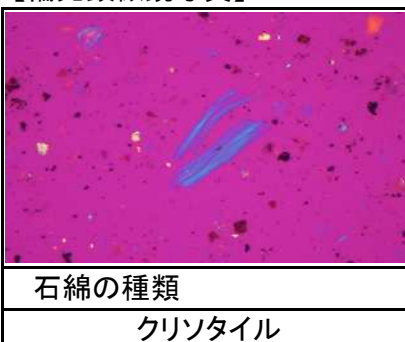
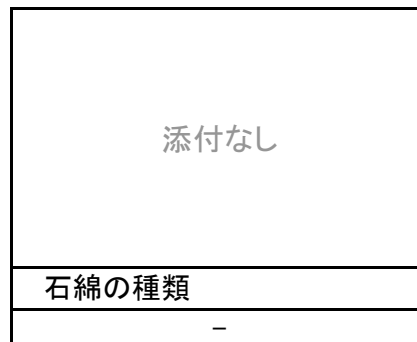
石 綿 の 有 無	有
石 綿 の 種 類	クリソタイル
推定質量分率	0.1-5%
石綿以外の繊維	-
コ メ ン ト	2層目非繊維状材料(茶)に含有

試料名称	シーリング	
試料採取日	2025年2月7日	
試料採取場所の所在地	埼玉県南埼玉郡宮代町須賀1425-1	
建築物の施工年等	1987年	
建物、配管設備、機器等の名称及び用途	名称	宮代町立須賀小学校 028 プール付属室
	用途	学校
建物などの採取場所及び採取部位	プール付属室 外部 建具外壁間	
試料の概要	形状又は材質	塊状
	試料の大きさ	1cm ² ～10cm ² ×1
試料採取者の所属と氏名		アスベスト調査分析株式会社 浅野
採取箇所選定者の所属と氏名		アスベスト調査分析株式会社 浅野

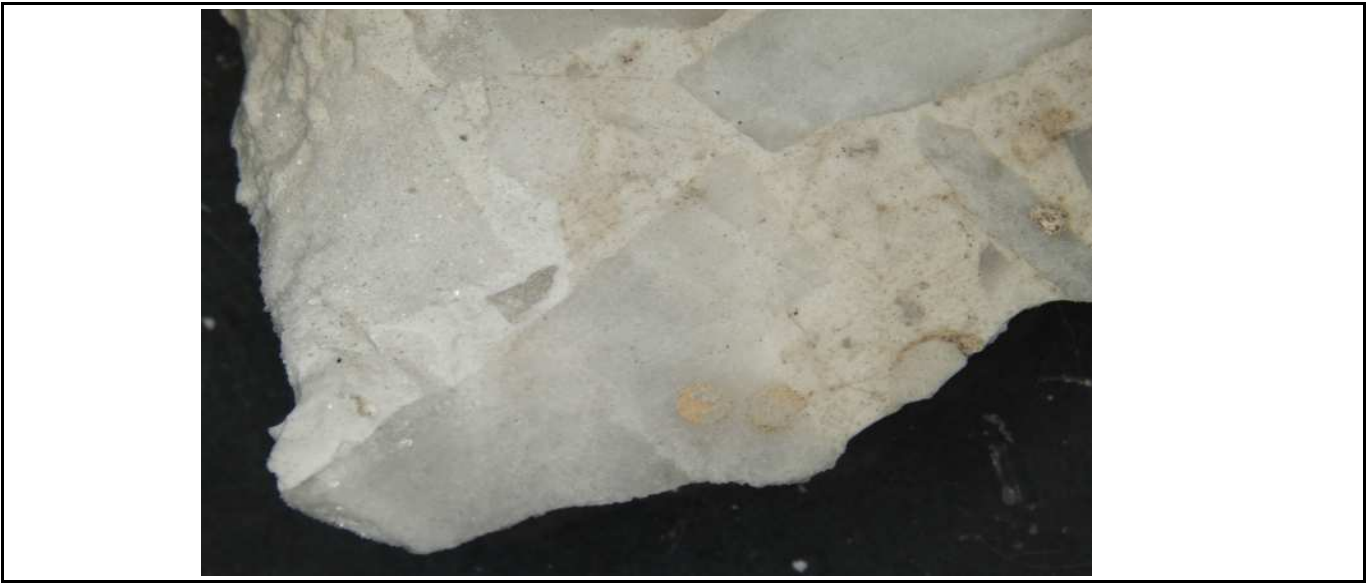
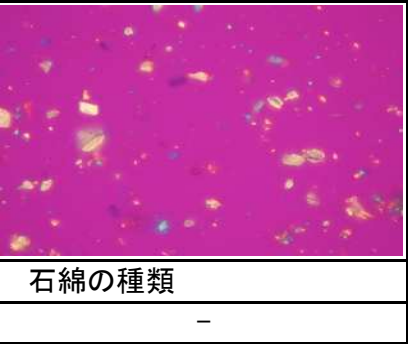
石 綿 の 有 無	無
石 綿 の 種 類	-
推定質量分率	-
石綿以外の繊維	-
コ メ ン ト	-
