須賀小学校既設建物石綿含有調査

【029 校舎 配膳室】

石綿含有建材に関する事前調査報告書

件 名 須賀小学校既設建物石綿含有調査

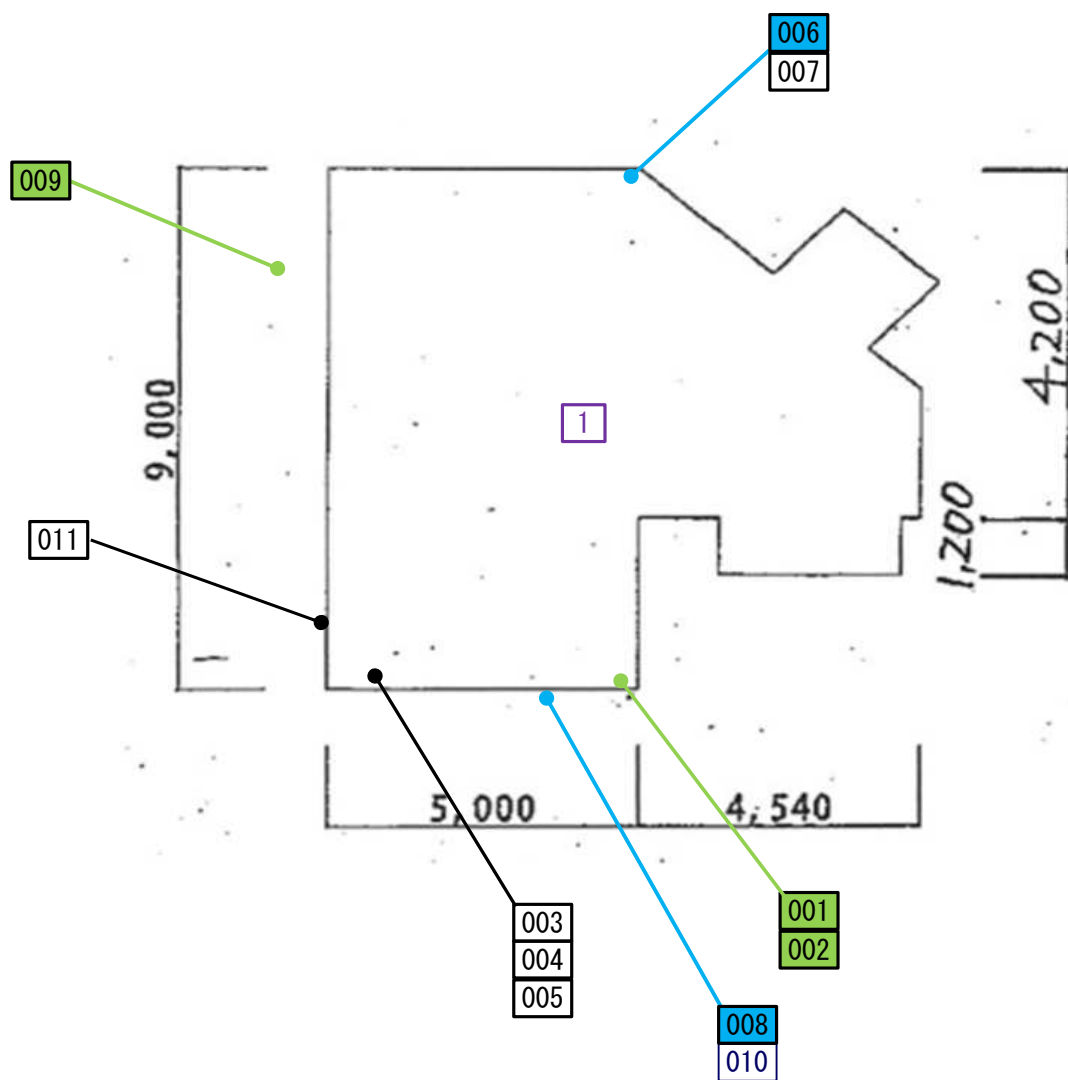
図1 試料採取位置図【029:配膳室 1階】

立会者の有無	有	埼玉県宮代町 宮代町役場 職員
特記事項	現地目視調査により疑義建材抽出し、分析を実施した結果、以下の建材にアスベストの含有が認められた。 【レベル3】 ・ビニル床シート(アタリ) (4層接着剤に含有) 1～2階配膳室, 廊下 床 ・フレキシブルボードEP塗装(3層目セメント系材料) 軒 【仕上塗材】 ・モルタル金ゴテEP塗装(白, 灰) (3層目セメント系材料) 1～2階 配膳室 腰壁, 壁 ・吹付タイル(3層目セメント系材料) 外部 外壁 【レベル3(みなし含有)】 ・ウレタン防水 屋上 床, 巾木

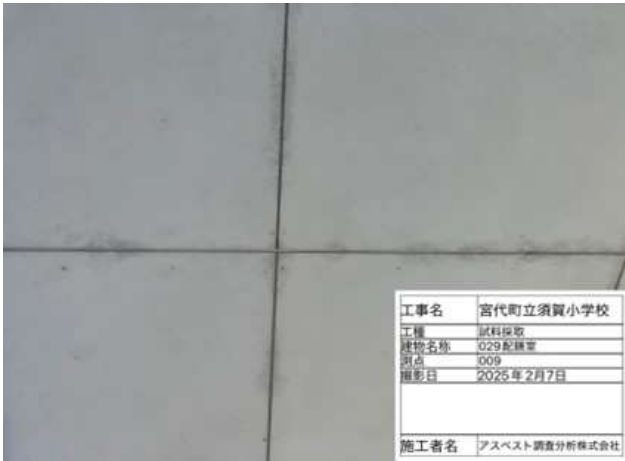
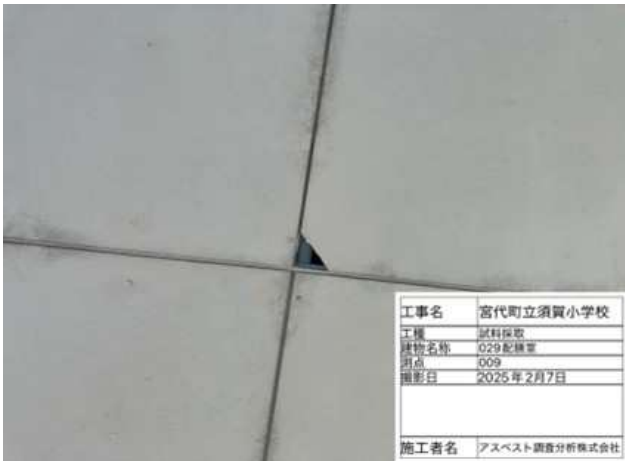
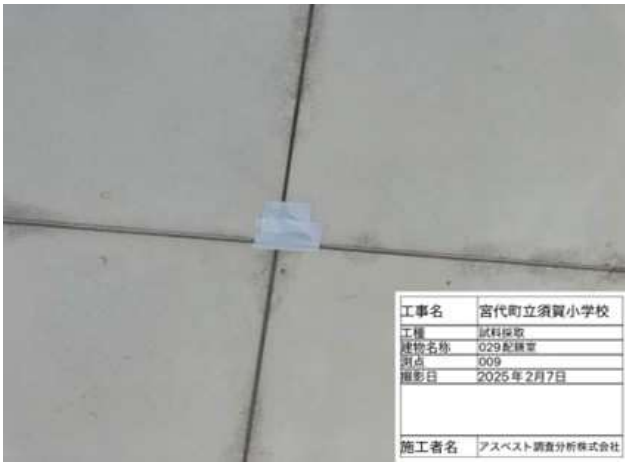
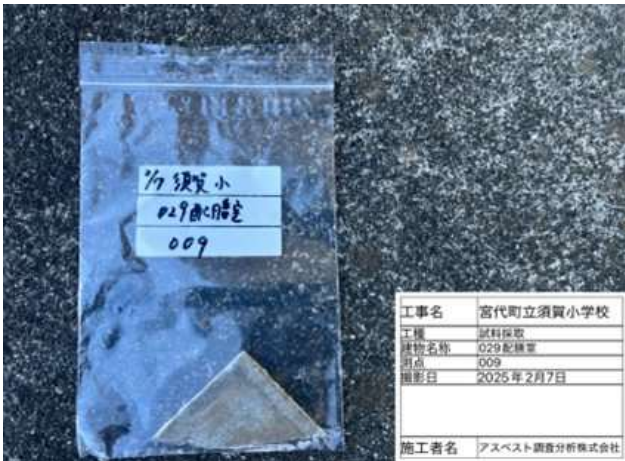
<table><tr><td>工事名</td><td>宮代町立須賀小学校</td></tr><tr><td>工種</td><td>試料採取</td></tr><tr><td>建物名称</td><td>029配膳室</td></tr><tr><td>測点</td><td>009</td></tr><tr><td>撮影日</td><td>2025年2月7日</td></tr><tr><td>施工者名</td><td>アスベスト調査分析株式会社</td></tr></table>	工事名	宮代町立須賀小学校	工種	試料採取	建物名称	029配膳室	測点	009	撮影日	2025年2月7日	施工者名	アスベスト調査分析株式会社	<table><tr><td>検体No,</td><td>No.009</td></tr><tr><td>建材名</td><td>フレキシブルボードEP塗装</td></tr><tr><td>採取場所</td><td>配膳室 外部 庇軒</td></tr><tr><td>内容</td><td>採取前</td></tr><tr><td>採取年月日</td><td>2025年2月7日</td></tr></table>	検体No,	No.009	建材名	フレキシブルボードEP塗装	採取場所	配膳室 外部 庇軒	内容	採取前	採取年月日	2025年2月7日
工事名	宮代町立須賀小学校																						
工種	試料採取																						
建物名称	029配膳室																						
測点	009																						
撮影日	2025年2月7日																						
施工者名	アスベスト調査分析株式会社																						
検体No,	No.009																						
建材名	フレキシブルボードEP塗装																						
採取場所	配膳室 外部 庇軒

採取場所	配膳室 外部 庇軒																						
内容	採取後																						
採取年月日	2025年2月7日

検体No,	No.009																						
建材名	フレキシブルボードEP塗装																						
採取場所	配膳室 外部 庇軒																						
内容	簡易補修後																						
採取年月日	2025年2月7日

施工者名	アスベスト調査分析株式会社																						
検体No,	No.009																						
建材名	フレキシブルボードEP塗装																						
採取場所	配膳室 外部 庇軒																						
内容	採取試料																						
採取年月日	2025年2月7日

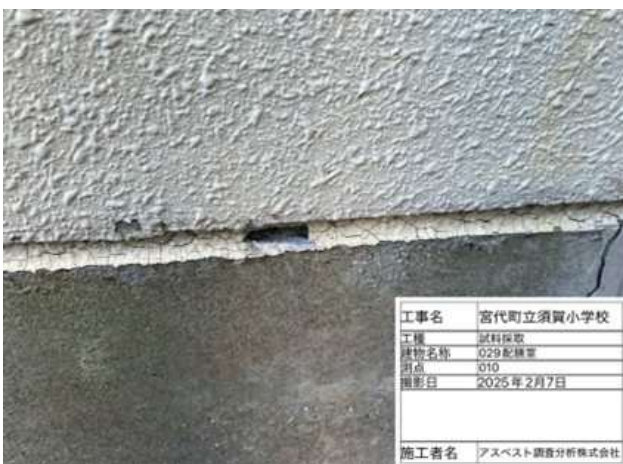
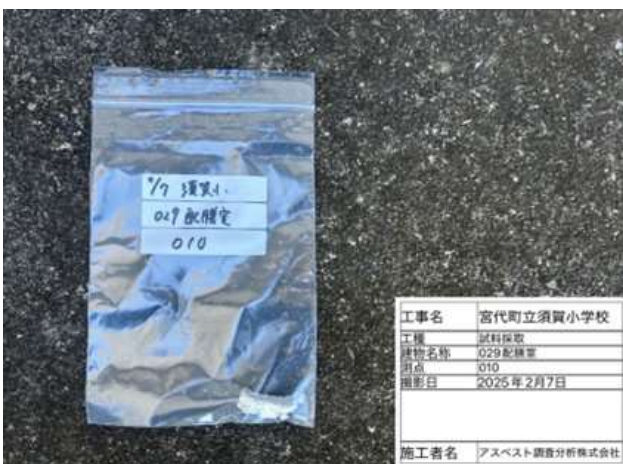
建材名	シーリング																						
採取場所	配膳室 外部 巾木外壁間																						
内容	採取後																						
採取年月日	2025年2月7日																						
  <table border="1" data-bbox="624 1467 850 1635"><tr><td>工事名</td><td>宮代町立須賀小学校</td></tr><tr><td>工種</td><td>試料採取</td></tr><tr><td>建物名称</td><td>029配膳室</td></tr><tr><td>ポイント</td><td>010</td></tr><tr><td>撮影日</td><td>2025年2月7日</td></tr><tr><td>施工者名</td><td>アスベスト調査分析株式会社</td></tr></table>	工事名	宮代町立須賀小学校	工種	試料採取	建物名称	029配膳室	ポイント	010	撮影日	2025年2月7日	施工者名	アスベスト調査分析株式会社	<table><tr><td>検体No,</td><td>No.010</td></tr><tr><td>建材名</td><td>シーリング</td></tr><tr><td>採取場所</td><td>配膳室 外部 巾木外壁間</td></tr><tr><td>内容</td><td>簡易補修後</td></tr><tr><td>採取年月日</td><td>2025年2月7日</td></tr></table>	検体No,	No.010	建材名	シーリング	採取場所	配膳室 外部 巾木外壁間	内容	簡易補修後	採取年月日	2025年2月7日
工事名	宮代町立須賀小学校																						
工種	試料採取																						
建物名称	029配膳室																						
ポイント	010																						
撮影日	2025年2月7日

施工者名	アスベスト調査分析株式会社																						
検体No,	No.010																						
建材名	シーリング																						
採取場所	配膳室 外部 巾木外壁間																						
内容	簡易補修後																						
採取年月日	2025年2月7日

建物名称	029配膳室																						
ポイント	010																						
撮影日	2025年2月7日																						
施工者名	アスベスト調査分析株式会社																						
検体No,	No.010																						
建材名	シーリング																						
採取場所	配膳室 外部 巾木外壁間																						
内容	採取試料																						
採取年月日	2025年2月7日

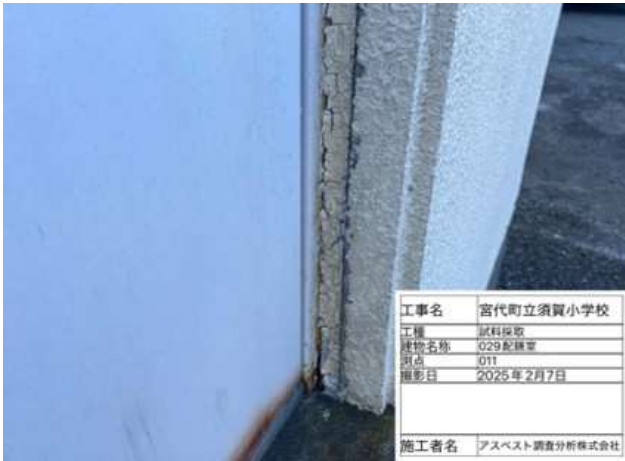
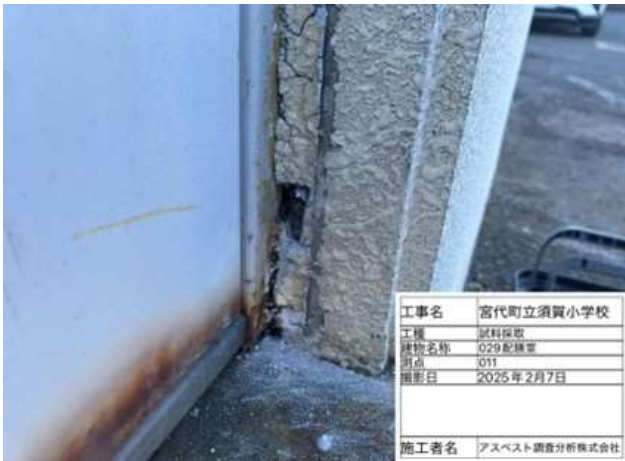
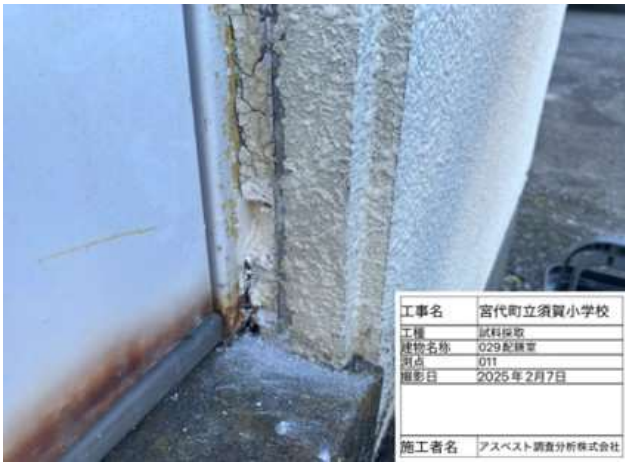
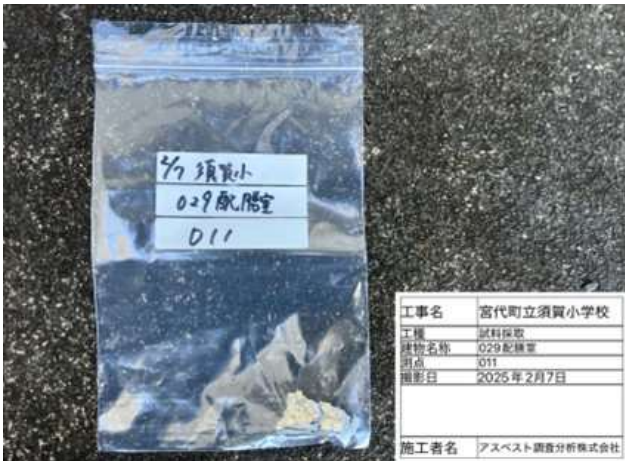
<table border="1" data-bbox="624 483 852 647"><tr><td>工事名</td><td>宮代町立須賀小学校</td></tr><tr><td>工種</td><td>試料採取</td></tr><tr><td>建物名称</td><td>029配膳室</td></tr><tr><td>測点</td><td>011</td></tr><tr><td>撮影日</td><td>2025年2月7日</td></tr><tr><td>施工者名</td><td>アスベスト調査分析株式会社</td></tr></table>	工事名	宮代町立須賀小学校	工種	試料採取	建物名称	029配膳室	測点	011	撮影日	2025年2月7日	施工者名	アスベスト調査分析株式会社	<table><tr><td>検体No,</td><td>No.011</td></tr><tr><td>建材名</td><td>シーリング</td></tr><tr><td>採取場所</td><td>配膳室 外部 建具外壁間</td></tr><tr><td>内容</td><td>採取前</td></tr><tr><td>採取年月日</td><td>2025年2月7日</td></tr></table>	検体No,	No.011	建材名	シーリング	採取場所	配膳室 外部 建具外壁間	内容	採取前	採取年月日	2025年2月7日
工事名	宮代町立須賀小学校																						
工種	試料採取																						
建物名称	029配膳室																						
測点	011																						
撮影日	2025年2月7日																						
施工者名	アスベスト調査分析株式会社																						
検体No,	No.011																						
建材名	シーリング																						
採取場所	配膳室 外部 建具外壁間

建材名	シーリング																						
採取場所	配膳室 外部 建具外壁間																						
内容	採取後																						
採取年月日	2025年2月7日

施工者名	アスベスト調査分析株式会社																						
検体No,	No.011																						
建材名	シーリング																						
採取場所	配膳室 外部 建具外壁間																						
内容	簡易補修後																						
採取年月日	2025年2月7日

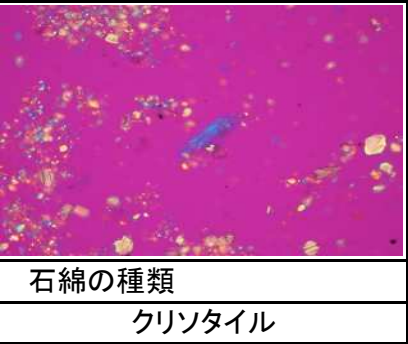
石綿の種類
クリソタイル

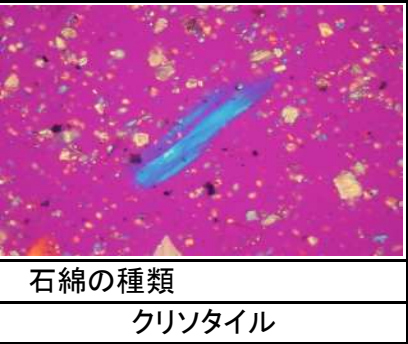
石綿の種類
クリソタイル
