須賀小学校既設建物石綿含有調査

【O31 校舎 倉庫】

石綿含有建材に関する事前調査報告書

試料採取位置図

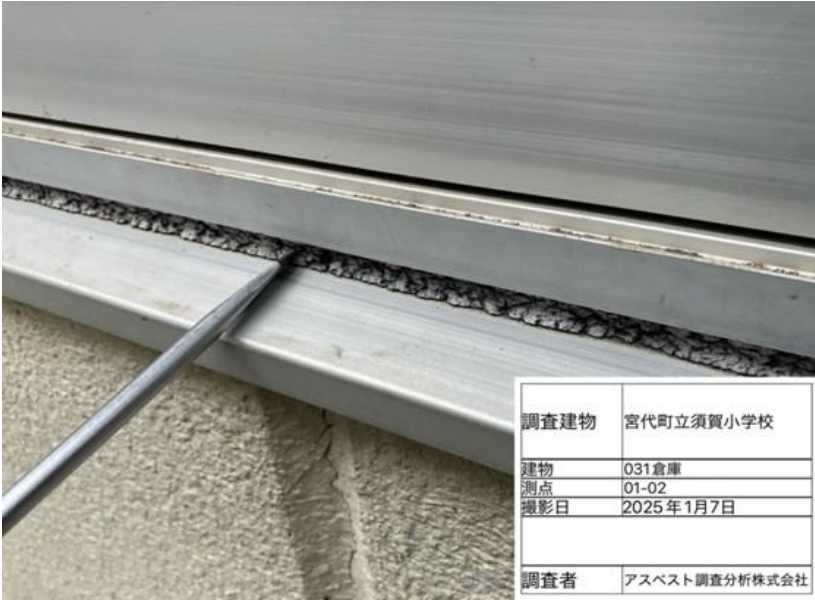
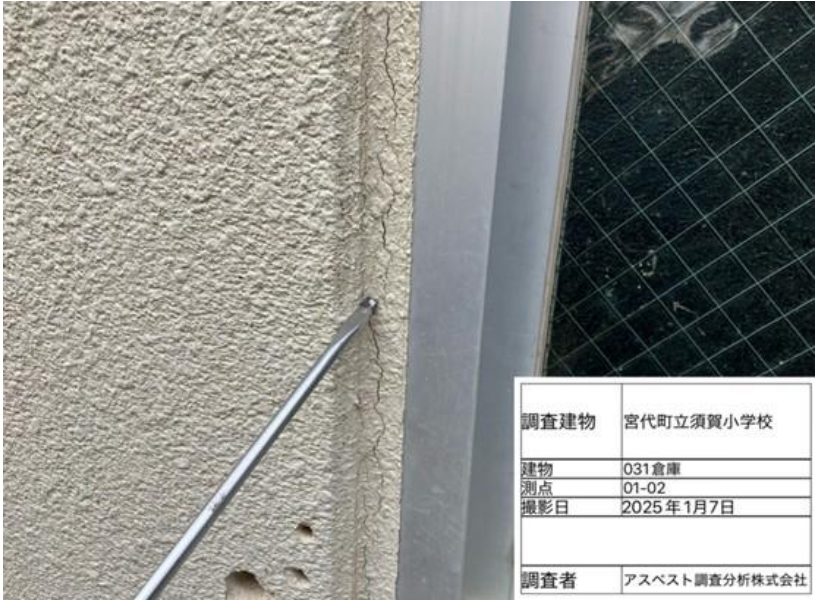
現地調査写真帳【031 倉庫 】

-階 部屋No.2	-階 部屋No.2																				
倉庫外部	倉庫外部																				
<div>

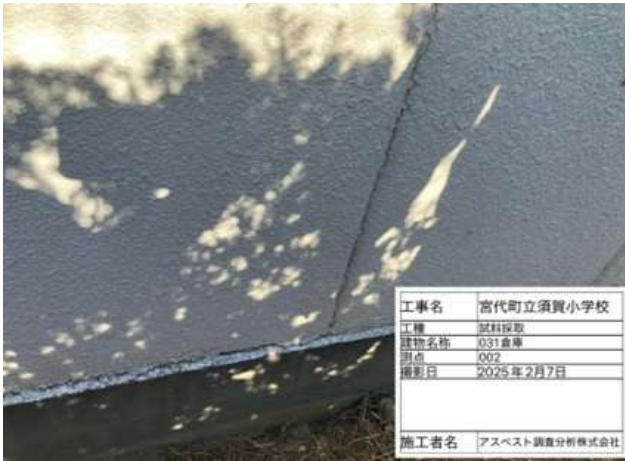
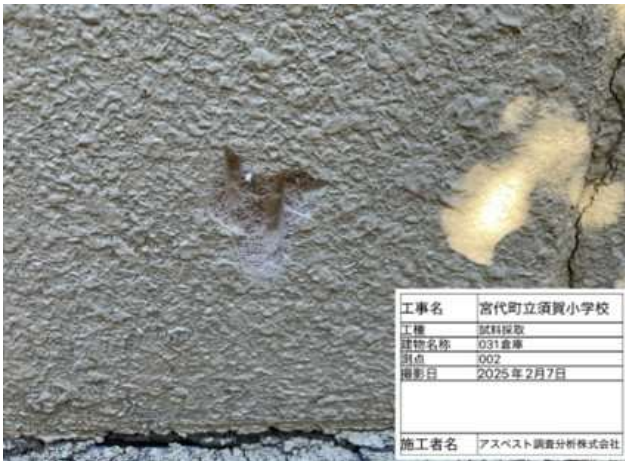
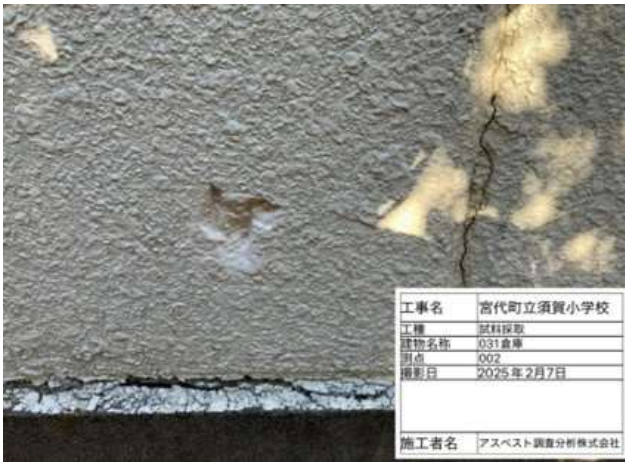
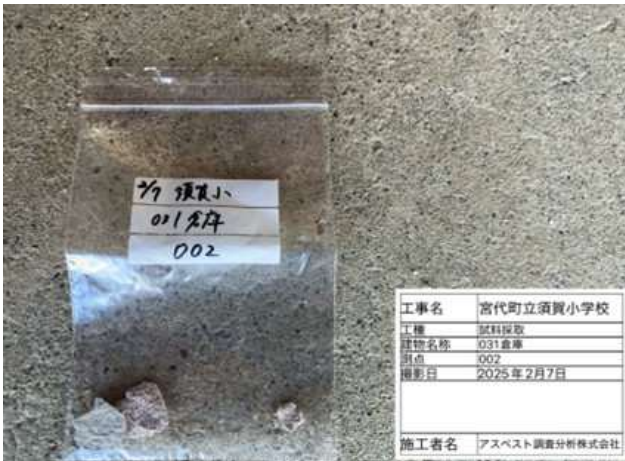
<table><tr><td>工事名</td><td>宮代町立須賀小学校</td></tr><tr><td>工種</td><td>試料採取</td></tr><tr><td>建物名称</td><td>031倉庫</td></tr><tr><td>測点</td><td>002</td></tr><tr><td>撮影日</td><td>2025年2月7日</td></tr><tr><td>施工者名</td><td>アスベスト調査分析株式会社</td></tr></table>	工事名	宮代町立須賀小学校	工種	試料採取	建物名称	031倉庫	測点	002	撮影日	2025年2月7日	施工者名	アスベスト調査分析株式会社	<table><tr><td>検体No,</td><td></td></tr><tr><td>No.002</td><td></td></tr><tr><td>建材名</td><td></td></tr><tr><td>吹付タイル,ALC</td><td></td></tr><tr><td>採取場所</td><td></td></tr><tr><td>倉庫 倉庫外部 外壁</td><td></td></tr><tr><td>内容</td><td></td></tr><tr><td>採取前</td><td></td></tr><tr><td>採取年月日</td><td></td></tr><tr><td>2025年2月7日</td><td></td></tr></table>	検体No,		No.002		建材名		吹付タイル,ALC		採取場所		倉庫 倉庫外部 外壁		内容		採取前		採取年月日		2025年2月7日	
工事名	宮代町立須賀小学校																																
工種	試料採取																																
建物名称	031倉庫																																
測点	002																																
撮影日	2025年2月7日

<table><tr><td>工事名</td><td>宮代町立須賀小学校</td></tr><tr><td>工種</td><td>試料採取</td></tr><tr><td>建物名称</td><td>031倉庫</td></tr><tr><td>測点</td><td>002</td></tr><tr><td>撮影日</td><td>2025年2月7日</td></tr><tr><td>施工者名</td><td>アスベスト調査分析株式会社</td></tr></table>	工事名	宮代町立須賀小学校	工種	試料採取	建物名称	031倉庫	測点	002	撮影日	2025年2月7日	施工者名	アスベスト調査分析株式会社	<table><tr><td>検体No,</td><td></td></tr><tr><td>No.002</td><td></td></tr><tr><td>建材名</td><td></td></tr><tr><td>吹付タイル,ALC</td><td></td></tr><tr><td>採取場所</td><td></td></tr><tr><td>倉庫 倉庫外部 外壁</td><td></td></tr><tr><td>内容</td><td></td></tr><tr><td>採取後</td><td></td></tr><tr><td>採取年月日</td><td></td></tr><tr><td>2025年2月7日</td><td></td></tr></table>	検体No,		No.002		建材名		吹付タイル,ALC		採取場所		倉庫 倉庫外部 外壁		内容		採取後		採取年月日		2025年2月7日

<table><tr><td>工事名</td><td>宮代町立須賀小学校</td></tr><tr><td>工種</td><td>試料採取</td></tr><tr><td>建物名称</td><td>031倉庫</td></tr><tr><td>測点</td><td>002</td></tr><tr><td>撮影日</td><td>2025年2月7日</td></tr><tr><td>施工者名</td><td>アスベスト調査分析株式会社</td></tr></table>	工事名	宮代町立須賀小学校	工種	試料採取	建物名称	031倉庫	測点	002	撮影日	2025年2月7日	施工者名	アスベスト調査分析株式会社	<table><tr><td>検体No,</td><td></td></tr><tr><td>No.002</td><td></td></tr><tr><td>建材名</td><td></td></tr><tr><td>吹付タイル,ALC</td><td></td></tr><tr><td>採取場所</td><td></td></tr><tr><td>倉庫 倉庫外部 外壁</td><td></td></tr><tr><td>内容</td><td></td></tr><tr><td>簡易補修後</td><td></td></tr><tr><td>採取年月日</td><td></td></tr><tr><td>2025年2月7日</td><td></td></tr></table>	検体No,		No.002		建材名		吹付タイル,ALC		採取場所		倉庫 倉庫外部 外壁		内容		簡易補修後		採取年月日		2025年2月7日

<table><tr><td>工事名</td><td>宮代町立須賀小学校</td></tr><tr><td>工種</td><td>試料採取</td></tr><tr><td>建物名称</td><td>031倉庫</td></tr><tr><td>測点</td><td>002</td></tr><tr><td>撮影日</td><td>2025年2月7日</td></tr><tr><td>施工者名</td><td>アスベスト調査分析株式会社</td></tr></table>	工事名	宮代町立須賀小学校	工種	試料採取	建物名称	031倉庫	測点	002	撮影日	2025年2月7日	施工者名	アスベスト調査分析株式会社	<table><tr><td>検体No,</td><td></td></tr><tr><td>No.002</td><td></td></tr><tr><td>建材名</td><td></td></tr><tr><td>吹付タイル,ALC</td><td></td></tr><tr><td>採取場所</td><td></td></tr><tr><td>倉庫 倉庫外部 外壁</td><td></td></tr><tr><td>内容</td><td></td></tr><tr><td>採取試料</td><td></td></tr><tr><td>採取年月日</td><td></td></tr><tr><td>2025年2月7日</td><td></td></tr></table>	検体No,		No.002		建材名		吹付タイル,ALC		採取場所		倉庫 倉庫外部 外壁		内容		採取試料		採取年月日		2025年2月7日

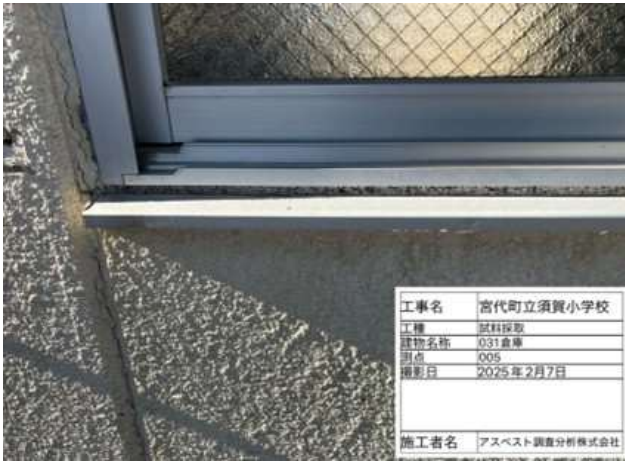
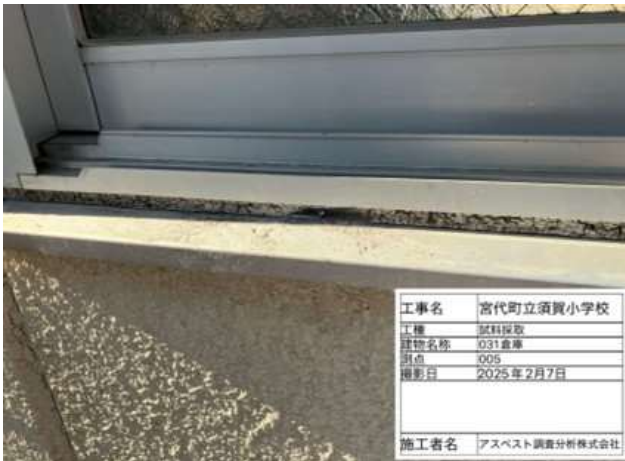
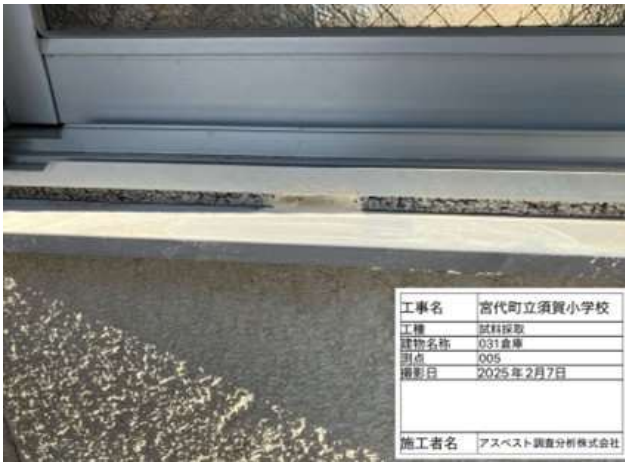
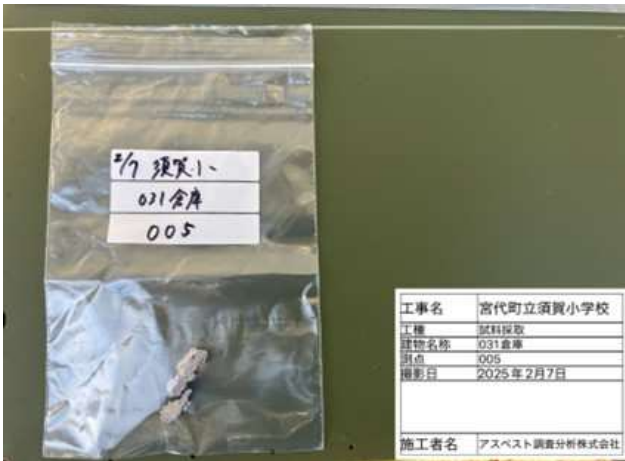
<table><tr><td>工事名</td><td>宮代町立須賀小学校</td></tr><tr><td>工種</td><td>試料採取</td></tr><tr><td>建物名称</td><td>031倉庫</td></tr><tr><td>測点</td><td>005</td></tr><tr><td>撮影日</td><td>2025年2月7日</td></tr><tr><td>施工者名</td><td>アスベスト調査分析株式会社</td></tr></table>	工事名	宮代町立須賀小学校	工種	試料採取	建物名称	031倉庫	測点	005	撮影日	2025年2月7日	施工者名	アスベスト調査分析株式会社	<table><tr><td>検体No,</td><td>No.005</td></tr><tr><td>建材名</td><td>シーリング</td></tr><tr><td>採取場所</td><td>倉庫 倉庫外部 サッシ</td></tr><tr><td>内容</td><td>採取前</td></tr><tr><td>採取年月日</td><td>2025年2月7日</td></tr></table>	検体No,	No.005	建材名	シーリング	採取場所	倉庫 倉庫外部 サッシ	内容	採取前	採取年月日	2025年2月7日
工事名	宮代町立須賀小学校																						
工種	試料採取																						
建物名称	031倉庫																						
測点	005																						
撮影日	2025年2月7日																						
施工者名	アスベスト調査分析株式会社																						
検体No,	No.005																						
建材名	シーリング																						
採取場所	倉庫 倉庫外部 サッシ																						
内容	採取前

<table><tr><td>工事名</td><td>宮代町立須賀小学校</td></tr><tr><td>工種</td><td>試料採取</td></tr><tr><td>建物名称</td><td>031倉庫</td></tr><tr><td>測点</td><td>005</td></tr><tr><td>撮影日</td><td>2025年2月7日</td></tr><tr><td>施工者名</td><td>アスベスト調査分析株式会社</td></tr></table>	工事名	宮代町立須賀小学校	工種	試料採取	建物名称	031倉庫	測点	005	撮影日	2025年2月7日	施工者名	アスベスト調査分析株式会社	<table><tr><td>検体No,</td><td>No.005</td></tr><tr><td>建材名</td><td>シーリング</td></tr><tr><td>採取場所</td><td>倉庫 倉庫外部 サッシ</td></tr><tr><td>内容</td><td>採取後</td></tr><tr><td>採取年月日</td><td>2025年2月7日</td></tr></table>	検体No,	No.005	建材名	シーリング	採取場所	倉庫 倉庫外部 サッシ	内容	採取後	採取年月日	2025年2月7日
工事名	宮代町立須賀小学校																						
工種	試料採取																						
建物名称	031倉庫																						
測点	005																						
撮影日	2025年2月7日																						
施工者名	アスベスト調査分析株式会社																						
検体No,	No.005																						
建材名	シーリング																						
採取場所	倉庫 倉庫外部 サッシ

<table><tr><td>工事名</td><td>宮代町立須賀小学校</td></tr><tr><td>工種</td><td>試料採取</td></tr><tr><td>建物名称</td><td>031倉庫</td></tr><tr><td>測点</td><td>005</td></tr><tr><td>撮影日</td><td>2025年2月7日</td></tr><tr><td>施工者名</td><td>アスベスト調査分析株式会社</td></tr></table>	工事名	宮代町立須賀小学校	工種	試料採取	建物名称	031倉庫	測点	005	撮影日	2025年2月7日	施工者名	アスベスト調査分析株式会社	<table><tr><td>検体No,</td><td>No.005</td></tr><tr><td>建材名</td><td>シーリング</td></tr><tr><td>採取場所</td><td>倉庫 倉庫外部 サッシ</td></tr><tr><td>内容</td><td>簡易補修後</td></tr><tr><td>採取年月日</td><td>2025年2月7日</td></tr></table>	検体No,	No.005	建材名	シーリング	採取場所	倉庫 倉庫外部 サッシ	内容	簡易補修後	採取年月日	2025年2月7日
工事名	宮代町立須賀小学校																						
工種	試料採取																						
建物名称	031倉庫																						
測点	005																						
撮影日	2025年2月7日																						
施工者名	アスベスト調査分析株式会社																						
検体No,	No.005																						
建材名	シーリング

<table><tr><td>工事名</td><td>宮代町立須賀小学校</td></tr><tr><td>工種</td><td>試料採取</td></tr><tr><td>建物名称</td><td>031倉庫</td></tr><tr><td>測点</td><td>005</td></tr><tr><td>撮影日</td><td>2025年2月7日</td></tr><tr><td>施工者名</td><td>アスベスト調査分析株式会社</td></tr></table>	工事名	宮代町立須賀小学校	工種	試料採取	建物名称	031倉庫	測点	005	撮影日	2025年2月7日	施工者名	アスベスト調査分析株式会社	<table><tr><td>検体No,</td><td>No.005</td></tr><tr><td>建材名</td><td>シーリング</td></tr><tr><td>採取場所</td><td>倉庫 倉庫外部 サッシ</td></tr><tr><td>内容</td><td>採取試料</td></tr><tr><td>採取年月日</td><td>2025年2月7日</td></tr></table>	検体No,	No.005	建材名	シーリング	採取場所	倉庫 倉庫外部 サッシ	内容	採取試料	採取年月日	2025年2月7日
工事名	宮代町立須賀小学校																						
工種	試料採取																						
建物名称	031倉庫																						
測点	005																						
撮影日	2025年2月7日																						
施工者名	アスベスト調査分析株式会社																						
検体No,	No.005

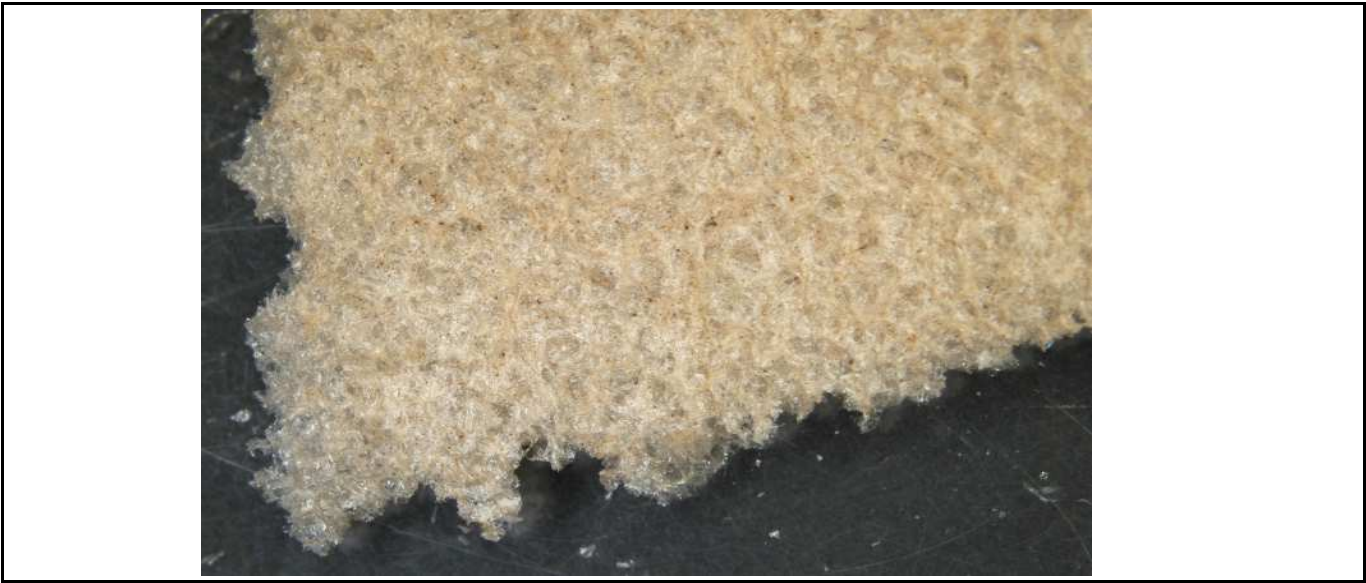
【試料写真】（断面写真の場合：上面が表層部分）

試料名称	断熱材	
試料採取日	2025年2月7日	
試料採取場所の所在地	埼玉県南埼玉郡宮代町須賀1425-1	
建築物の施工年等	1990年	
建物、配管設備、機器等の名称及び用途	名称	宮代町立須賀小学校 031 倉庫
	用途	学校
建物などの採取場所及び採取部位	倉庫 倉庫内部 天井	
試料の概要	形状又は材質	綿状
	試料の大きさ	1cm ² ～10cm ² ×1
試料採取者の所属と氏名		アスベスト調査分析株式会社 浅野
採取箇所選定者の所属と氏名		アスベスト調査分析株式会社 浅野

分析担当者		守屋 貴志 <<日環協 (JEMCAインストラクター 2018-アスベスト-16)>>				
層	材質(部位)	色	層割合(%)	石綿の種類	推定質量分率(%)	石綿の有無
1	本体	薄茶	100	-	-	無
				-	-	
				-	-	
2						
3						
4						
5						
6						
7						
8

石 綿 の 有 無	無
石 綿 の 種 類	-
推定質量分率	-
石綿以外の繊維	-
コ メ ン ト	-

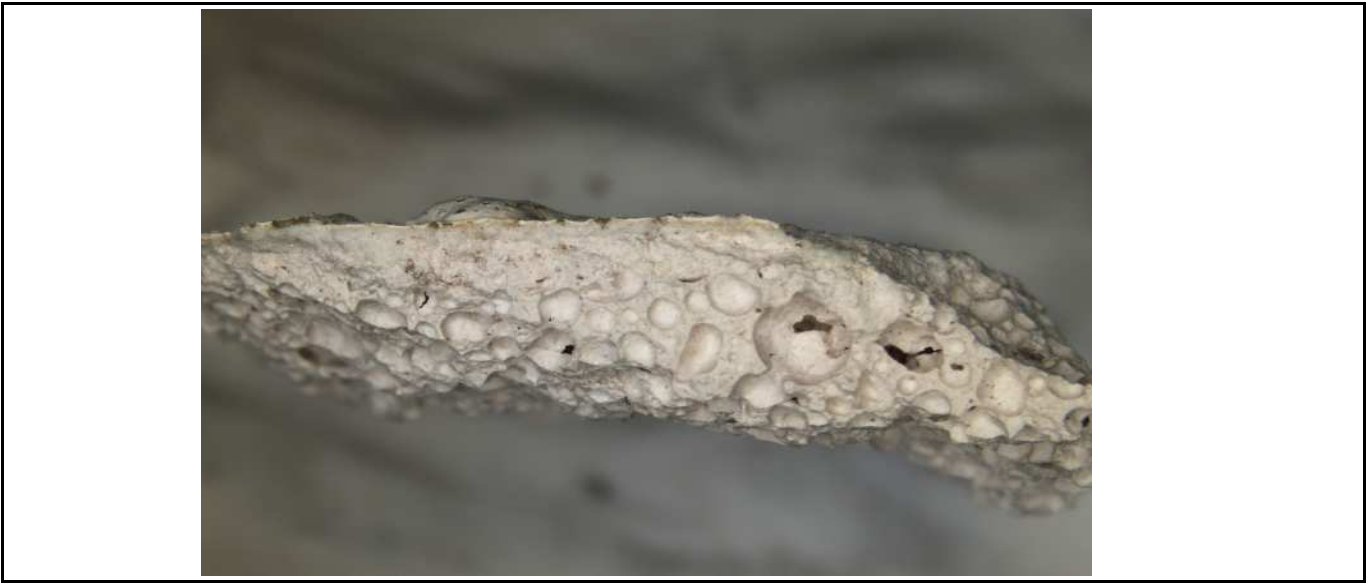
【試料写真】（断面写真の場合：上面が表層部分）

試料名称	吹付タイル,ALC	
試料採取日	2025年2月7日	
試料採取場所の所在地	埼玉県南埼玉郡宮代町須賀1425-1	
建築物の施工年等	1990年	
建物、配管設備、機器等の名称及び用途	名称	宮代町立須賀小学校 031 倉庫
	用途	学校
建物などの採取場所及び採取部位	倉庫 倉庫外部 外壁	
試料の概要	形状又は材質	不定形
	試料の大きさ	1cm ² ～10cm ² ×1
試料採取者の所属と氏名		アスベスト調査分析株式会社 浅野
採取箇所選定者の所属と氏名		アスベスト調査分析株式会社 浅野

分析担当者		守屋 貴志 <<日環協 (JEMCAインストラクター 2018-アスベスト-16)>>>				
層	材質(部位)	色	層割合(%)	石綿の種類	推定質量分率(%)	石綿の有無
1	表層	乳白	5	-	-	無
				-	-	
				-	-	
2	非繊維状材料	白	10	-	-	無
				-	-	
				-	-	
3	ALC	茶白	85	-	-	無
				-	-	
				-	-	
4						
5						
6						
7						
8

石 綿 の 有 無	無
石 綿 の 種 類	-
推定質量分率	-
石綿以外の繊維	-
コ メ ン ト	-

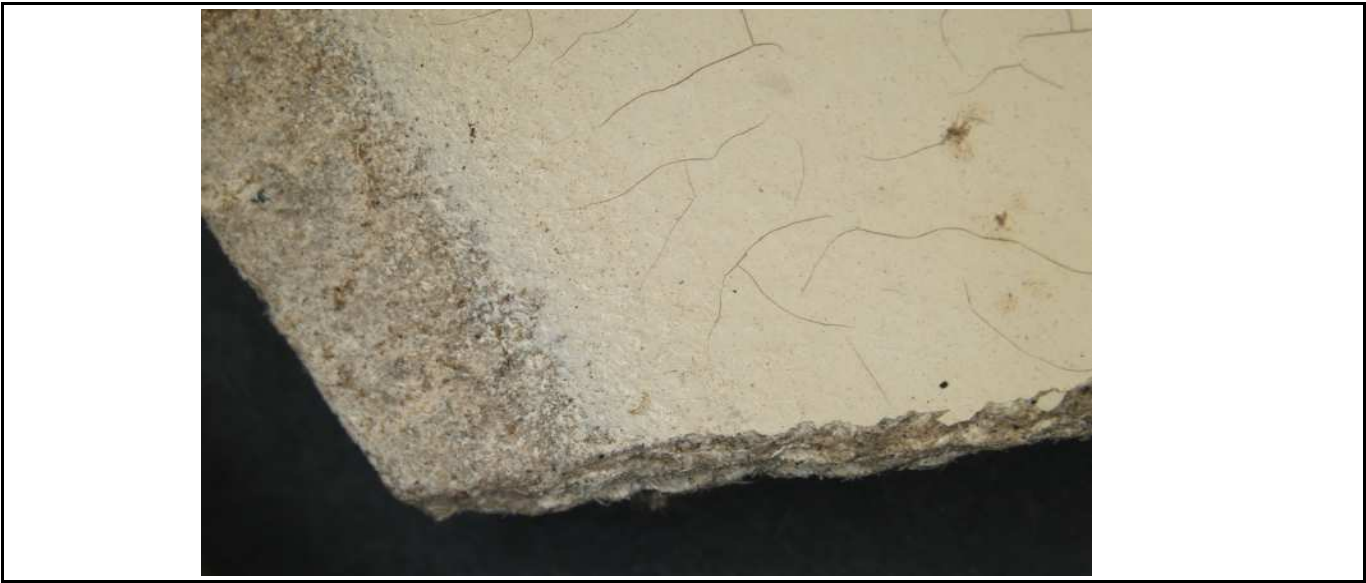
【試料写真】（断面写真の場合：上面が表層部分）

試料名称	フレキシブルボードEP塗装(白)	
試料採取日	2025年2月7日	
試料採取場所の所在地	埼玉県南埼玉郡宮代町須賀1425-1	
建築物の施工年等	1990年	
建物、配管設備、機器等の名称及び用途	名称	宮代町立須賀小学校 031 倉庫
	用途	学校
建物などの採取場所及び採取部位	倉庫 倉庫外部 軒	
試料の概要	形状又は材質	板状
	試料の大きさ	1cm ² ～10cm ² ×1
試料採取者の所属と氏名		アスベスト調査分析株式会社 浅野
採取箇所選定者の所属と氏名		アスベスト調査分析株式会社 浅野

分析担当者		守屋 貴志 <<日環協 (JEMCAインストラクター 2018-アスベスト-16)>>				
層	材質(部位)	色	層割合(%)	石綿の種類	推定質量分率(%)	石綿の有無
1	表層	白	2	-	-	無
				-	-	
				-	-	
2	セメント系材料	灰	98	クリソタイル	5-50	有
				-	-	
				-	-	
3						
4						
5						
6						
7						
8

石 綿 の 有 無	有
石 綿 の 種 類	クリソタイル
推定質量分率	5-50%
石綿以外の繊維	-
コ メ ン ト	2層目セメント系材料に含有

立会者の有無	有	埼玉県宮代町 宮代町役場 職員
特記事項	現地目視調査により疑義建材抽出し、分析を実施した結果、以下の建材にアスベストの含有が認められた。 【レベル3】 ・フレキシブルボードEP塗装(白)(2層目セメント系材料) 外部 天井

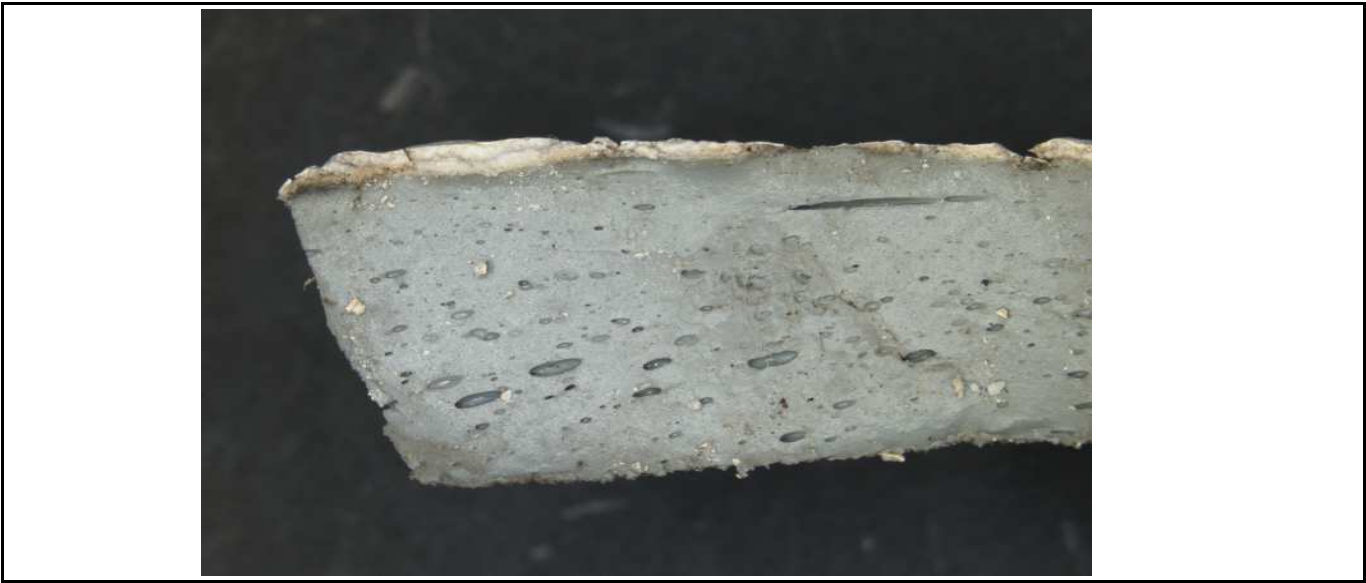
【試料写真】（断面写真の場合：上面が表層部分）

試料名称	シーリング	
試料採取日	2025年2月7日	
試料採取場所の所在地	埼玉県南埼玉郡宮代町須賀1425-1	
建築物の施工年等	1990年	
建物、配管設備、機器等の名称及び用途	名称	宮代町立須賀小学校 031 倉庫
	用途	学校
建物などの採取場所及び採取部位	倉庫 倉庫外部 建具外壁間	
試料の概要	形状又は材質	塊状
	試料の大きさ	1cm ² ～10cm ² ×1
試料採取者の所属と氏名		アスベスト調査分析株式会社 浅野
採取箇所選定者の所属と氏名		アスベスト調査分析株式会社 浅野

層	材質(部位)	色	層割合(%)	石綿の種類	推定質量分率(%)	石綿の有無
1	本体	青	100	-	-	無
				-	-	
				-	-	
2						
3						
4						
5						
6						
7						
8

石 綿 の 有 無	無
石 綿 の 種 類	-
推定質量分率	-
石綿以外の繊維	-
コ メ ン ト	-

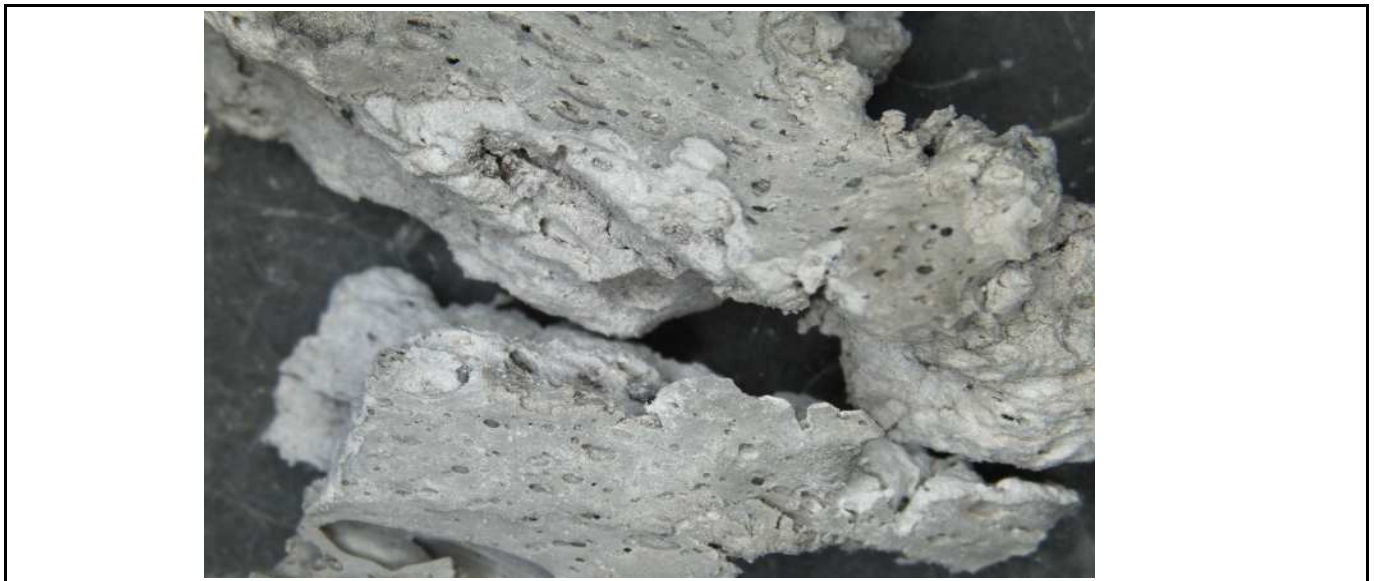
【試料写真】（断面写真の場合：上面が表層部分）

試料名称	シーリング	
試料採取日	2025年2月7日	
試料採取場所の所在地	埼玉県南埼玉郡宮代町須賀1425-1	
建築物の施工年等	1990年	
建物、配管設備、機器等の名称及び用途	名称	宮代町立須賀小学校 031 倉庫
	用途	学校
建物などの採取場所及び採取部位	倉庫 倉庫外部 サッシ	
試料の概要	形状又は材質	塊状
	試料の大きさ	1cm ² ～10cm ² ×1
試料採取者の所属と氏名		アスベスト調査分析株式会社 浅野
採取箇所選定者の所属と氏名		アスベスト調査分析株式会社 浅野

分析担当者		守屋 貴志 <<日環協 (JEMCAインストラクター 2018-アスベスト-16)>>				
層	材質(部位)	色	層割合(%)	石綿の種類	推定質量分率(%)	石綿の有無
1	本体	灰	100	-	-	無
				-	-	
				-	-	
2						
3						
4						
5						
6						
7						
8

石 綿 の 有 無	無
石 綿 の 種 類	-
推定質量分率	-
石綿以外の繊維	-
コ メ ン ト	-
