須賀小学校既設建物石綿含有調査

【032 校舎 トイレ棟】

石綿含有建材に関する事前調査報告書
事前調査詳細表

件 名 須賀小学校既設建物石綿含有調査

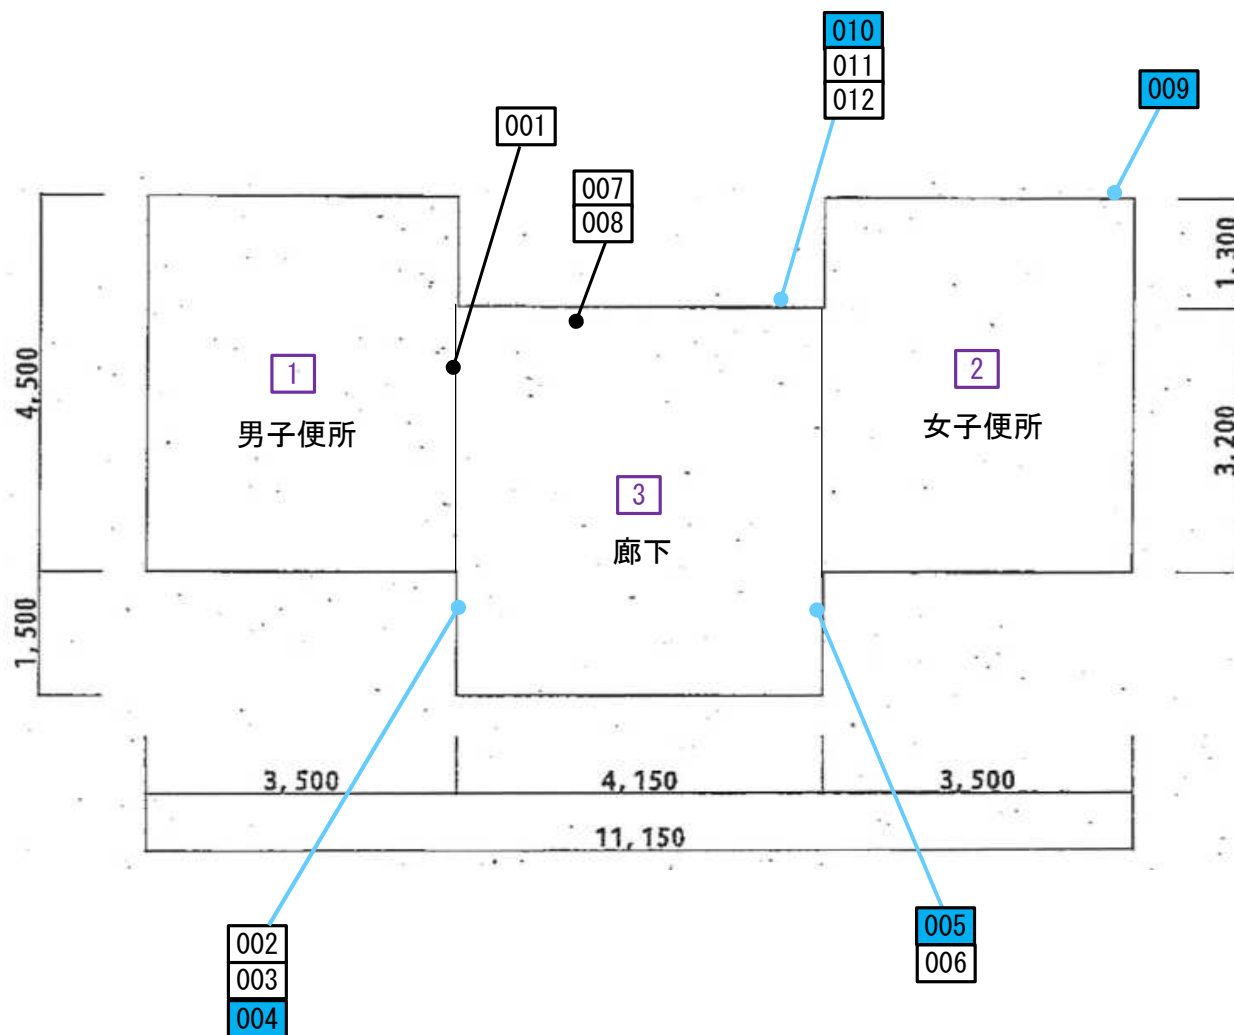
図1 試料採取位置図【032:トイレ棟 1階】

No.	試料名	採取場所
001	人造石研出し	トイレ棟 1階 男子便所 入口部床
002	ビニル床シート(ベージュ)	トイレ棟 1階 廊下(前室) 床
003	モルタル塗金ゴテ塗装(茶)	トイレ棟 1階 廊下(前室) 巾木
004	モルタル塗金ゴテEP塗装(ベージュ)	トイレ棟 1階 廊下(前室) 腰壁
005	モルタル塗金ゴテEP塗装(白)	トイレ棟 1階 廊下(前室) 壁
006	石膏ボードEP塗装(白)	トイレ棟 1階 廊下(前室) 天井
007	人造石研出し	トイレ棟 1階 廊下(前室) 洗面天端
008	ノンスリップシート	トイレ棟 1階 廊下(前室) 床
009	吹付タイル(白)	トイレ棟 外部 外壁
010	吹付タイル(ベージュ)	トイレ棟 外部 外壁
011	シーリング	トイレ棟 外部 巾木外壁間
012	シーリング	トイレ棟 外部 サッシ

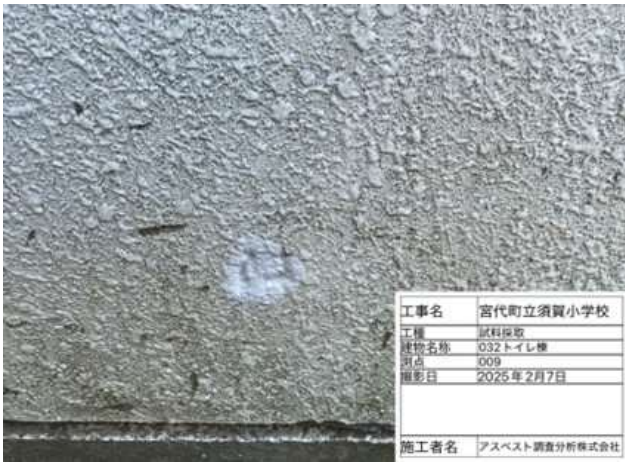
<table><tr><td>工事名</td><td>宮代町立須賀小学校</td></tr><tr><td>工種</td><td>試料採取</td></tr><tr><td>建物名称</td><td>032トイレ棟</td></tr><tr><td>測点</td><td>009</td></tr><tr><td>撮影日</td><td>2025年2月7日</td></tr><tr><td>施工者名</td><td>アスベスト調査分析株式会社</td></tr></table>	工事名	宮代町立須賀小学校	工種	試料採取	建物名称	032トイレ棟	測点	009	撮影日	2025年2月7日	施工者名	アスベスト調査分析株式会社	<table><tr><td>検体No,</td><td>No.009</td></tr><tr><td>建材名</td><td>吹付タイル(白)</td></tr><tr><td>採取場所</td><td>トイレ棟 外部 外壁</td></tr><tr><td>内容</td><td>簡易補修後</td></tr><tr><td>採取年月日</td><td>2025年2月7日</td></tr></table>	検体No,	No.009	建材名	吹付タイル(白)	採取場所	トイレ棟 外部 外壁	内容	簡易補修後	採取年月日	2025年2月7日
工事名	宮代町立須賀小学校																						
工種	試料採取																						
建物名称	032トイレ棟																						
測点	009																						
撮影日	2025年2月7日																						
施工者名	アスベスト調査分析株式会社																						
検体No,	No.009																						
建材名	吹付タイル(白)

採取場所	トイレ棟 外部 外壁																						
内容	簡易補修後																						
採取年月日	2025年2月7日																						
  <table><tr><td>工事名</td><td>宮代町立須賀小学校</td></tr><tr><td>工種</td><td>試料採取</td></tr><tr><td>建物名称</td><td>032トイレ棟</td></tr><tr><td>測点</td><td>009</td></tr><tr><td>撮影日</td><td>2025年2月7日</td></tr><tr><td>施工者名</td><td>アスベスト調査分析株式会社</td></tr></table>	工事名	宮代町立須賀小学校	工種	試料採取	建物名称	032トイレ棟	測点	009	撮影日	2025年2月7日	施工者名	アスベスト調査分析株式会社	<table><tr><td>検体No,</td><td>No.009</td></tr><tr><td>建材名</td><td>吹付タイル(白)</td></tr><tr><td>採取場所</td><td>トイレ棟 外部 外壁</td></tr><tr><td>内容</td><td>採取試料</td></tr><tr><td>採取年月日</td><td>2025年2月7日</td></tr></table>	検体No,	No.009	建材名	吹付タイル(白)	採取場所	トイレ棟 外部 外壁	内容	採取試料	採取年月日	2025年2月7日
工事名	宮代町立須賀小学校																						
工種	試料採取																						
建物名称	032トイレ棟																						
測点	009																						
撮影日	2025年2月7日																						
施工者名	アスベスト調査分析株式会社																						
検体No,	No.009

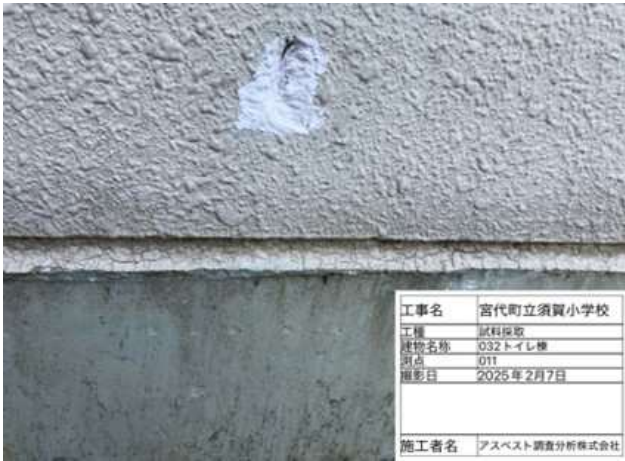
<table border="1" data-bbox="624 488 852 651"><tr><td>工事名</td><td>宮代町立須賀小学校</td></tr><tr><td>工種</td><td>試料採取</td></tr><tr><td>建物名称</td><td>032トイレ棟</td></tr><tr><td>測点</td><td>011</td></tr><tr><td>撮影日</td><td>2025年2月7日</td></tr><tr><td>施工者名</td><td>アスベスト調査分析株式会社</td></tr></table>	工事名	宮代町立須賀小学校	工種	試料採取	建物名称	032トイレ棟	測点	011	撮影日	2025年2月7日	施工者名	アスベスト調査分析株式会社	<table><tr><td>検体No,</td><td>No.011</td></tr><tr><td>建材名</td><td>シーリング</td></tr><tr><td>採取場所</td><td>トイレ棟 外部 巾木外壁間</td></tr><tr><td>内容</td><td>採取前</td></tr><tr><td>採取年月日</td><td>2025年2月7日</td></tr></table>	検体No,	No.011	建材名	シーリング	採取場所	トイレ棟 外部 巾木外壁間	内容	採取前	採取年月日	2025年2月7日
工事名	宮代町立須賀小学校																						
工種	試料採取																						
建物名称	032トイレ棟																						
測点	011																						
撮影日	2025年2月7日																						
施工者名	アスベスト調査分析株式会社																						
検体No,	No.011																						
建材名	シーリング																						
採取場所	トイレ棟 外部 巾木外壁間

内容	採取前																						
採取年月日	2025年2月7日

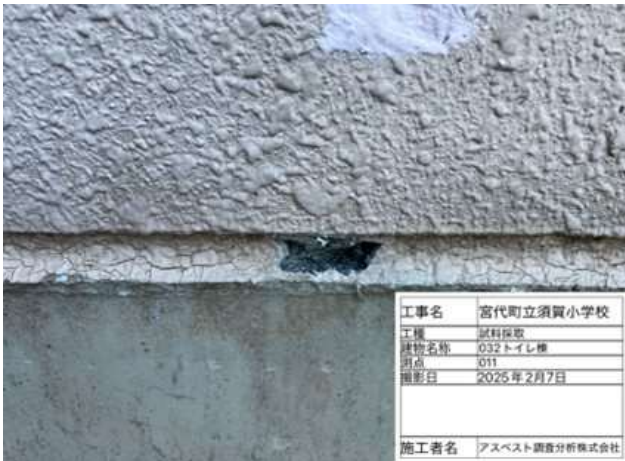
<table border="1" data-bbox="624 981 852 1144"><tr><td>工事名</td><td>宮代町立須賀小学校</td></tr><tr><td>工種</td><td>試料採取</td></tr><tr><td>建物名称</td><td>032トイレ棟</td></tr><tr><td>測点</td><td>011</td></tr><tr><td>撮影日</td><td>2025年2月7日</td></tr><tr><td>施工者名</td><td>アスベスト調査分析株式会社</td></tr></table>	工事名	宮代町立須賀小学校	工種	試料採取	建物名称	032トイレ棟	測点	011	撮影日	2025年2月7日	施工者名	アスベスト調査分析株式会社	<table><tr><td>検体No,</td><td>No.011</td></tr><tr><td>建材名</td><td>シーリング</td></tr><tr><td>採取場所</td><td>トイレ棟 外部 巾木外壁間</td></tr><tr><td>内容</td><td>採取後</td></tr><tr><td>採取年月日</td><td>2025年2月7日</td></tr></table>	検体No,	No.011	建材名	シーリング	採取場所	トイレ棟 外部 巾木外壁間	内容	採取後	採取年月日	2025年2月7日
工事名	宮代町立須賀小学校																						
工種	試料採取																						
建物名称	032トイレ棟																						
測点	011																						
撮影日	2025年2月7日																						
施工者名	アスベスト調査分析株式会社																						
検体No,	No.011

建材名	シーリング																						
採取場所	トイレ棟 外部 巾木外壁間																						
内容	採取後																						
採取年月日	2025年2月7日

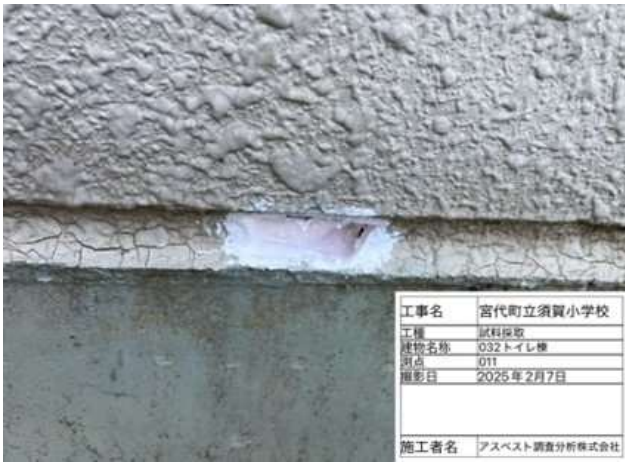
<table border="1" data-bbox="624 1473 852 1637"><tr><td>工事名</td><td>宮代町立須賀小学校</td></tr><tr><td>工種</td><td>試料採取</td></tr><tr><td>建物名称</td><td>032トイレ棟</td></tr><tr><td>測点</td><td>011</td></tr><tr><td>撮影日</td><td>2025年2月7日</td></tr><tr><td>施工者名</td><td>アスベスト調査分析株式会社</td></tr></table>	工事名	宮代町立須賀小学校	工種	試料採取	建物名称	032トイレ棟	測点	011	撮影日	2025年2月7日	施工者名	アスベスト調査分析株式会社	<table><tr><td>検体No,</td><td>No.011</td></tr><tr><td>建材名</td><td>シーリング</td></tr><tr><td>採取場所</td><td>トイレ棟 外部 巾木外壁間</td></tr><tr><td>内容</td><td>簡易補修後</td></tr><tr><td>採取年月日</td><td>2025年2月7日</td></tr></table>	検体No,	No.011	建材名	シーリング	採取場所	トイレ棟 外部 巾木外壁間	内容	簡易補修後	採取年月日	2025年2月7日
工事名	宮代町立須賀小学校																						
工種	試料採取																						
建物名称	032トイレ棟																						
測点	011																						
撮影日	2025年2月7日

施工者名	アスベスト調査分析株式会社																						
検体No,	No.011																						
建材名	シーリング																						
採取場所	トイレ棟 外部 巾木外壁間																						
内容	簡易補修後																						
採取年月日	2025年2月7日

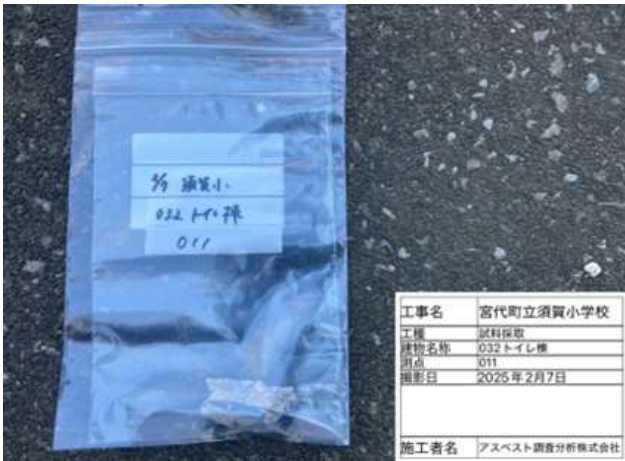
<table border="1" data-bbox="624 1966 852 2130"><tr><td>工事名</td><td>宮代町立須賀小学校</td></tr><tr><td>工種</td><td>試料採取</td></tr><tr><td>建物名称</td><td>032トイレ棟</td></tr><tr><td>測点</td><td>011</td></tr><tr><td>撮影日</td><td>2025年2月7日</td></tr><tr><td>施工者名</td><td>アスベスト調査分析株式会社</td></tr></table>	工事名	宮代町立須賀小学校	工種	試料採取	建物名称	032トイレ棟	測点	011	撮影日	2025年2月7日	施工者名	アスベスト調査分析株式会社	<table><tr><td>検体No,</td><td>No.011</td></tr><tr><td>建材名</td><td>シーリング</td></tr><tr><td>採取場所</td><td>トイレ棟 外部 巾木外壁間</td></tr><tr><td>内容</td><td>採取試料</td></tr><tr><td>採取年月日</td><td>2025年2月7日</td></tr></table>	検体No,	No.011	建材名	シーリング	採取場所	トイレ棟 外部 巾木外壁間	内容	採取試料	採取年月日	2025年2月7日
工事名	宮代町立須賀小学校																						
工種	試料採取

建物名称	032トイレ棟																						
測点	011																						
撮影日	2025年2月7日																						
施工者名	アスベスト調査分析株式会社																						
検体No,	No.011																						
建材名	シーリング																						
採取場所	トイレ棟 外部 巾木外壁間																						
内容	採取試料																						
採取年月日	2025年2月7日

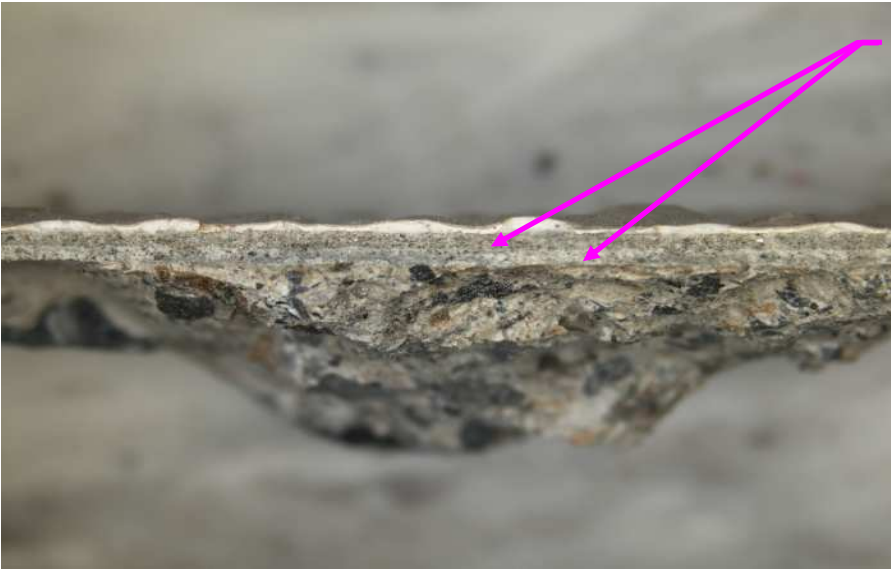
4、5層目
セメント系材料
(灰、薄灰)
に含有
