# 須賀小学校既設建物石綿含有調査

## 【機械室】

## 石綿含有建材に関する事前調査報告書

件 名 須賀小学校既設建物石綿含有調査

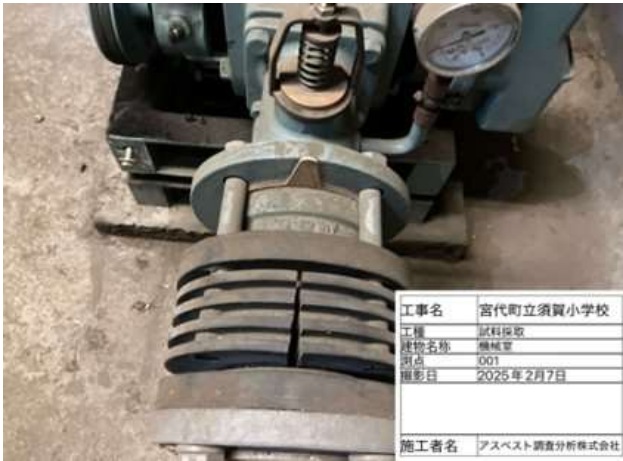
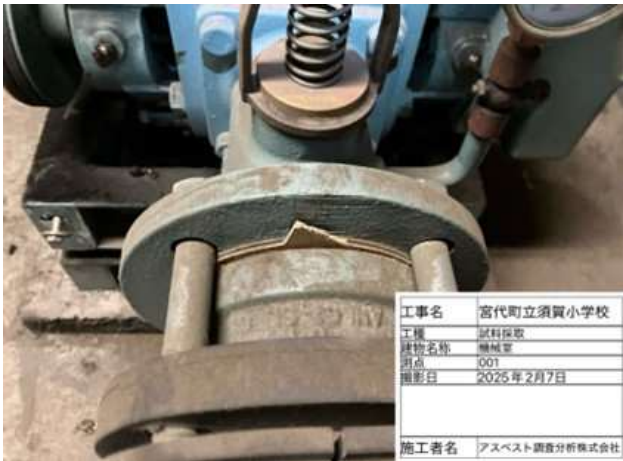
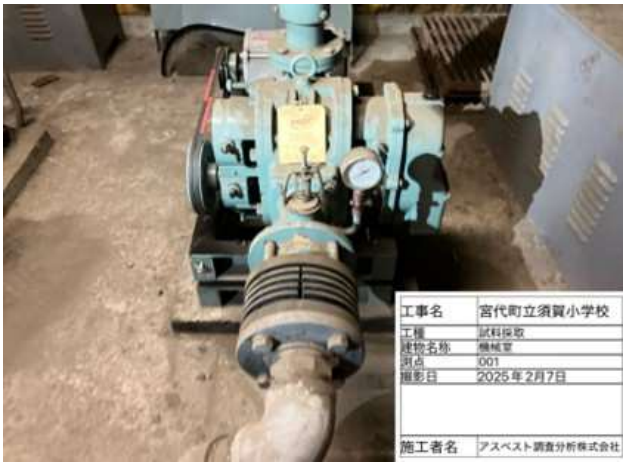
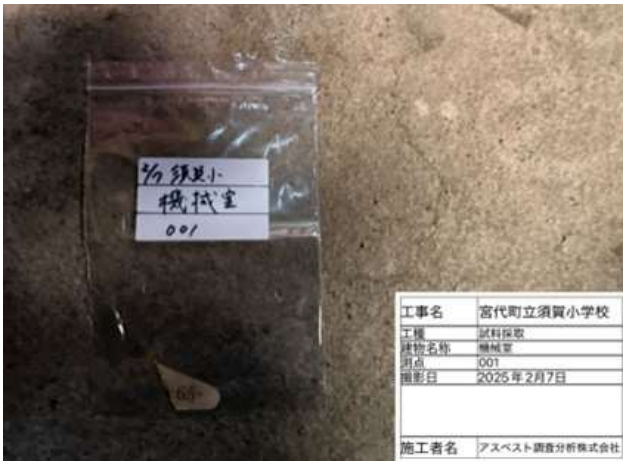
<table><tr><td>工事名</td><td>宮代町立須賀小学校</td></tr><tr><td>工種</td><td>試料採取</td></tr><tr><td>建物名称</td><td>機械室</td></tr><tr><td>測点</td><td>001</td></tr><tr><td>撮影日</td><td>2025年2月7日</td></tr><tr><td>施工者名</td><td>アスベスト調査分析株式会社</td></tr></table>	工事名	宮代町立須賀小学校	工種	試料採取	建物名称	機械室	測点	001	撮影日	2025年2月7日	施工者名	アスベスト調査分析株式会社	<table><tr><td>検体No,</td><td></td></tr><tr><td>No.001</td><td></td></tr><tr><td>建材名</td><td></td></tr><tr><td>フランジパッキン</td><td></td></tr><tr><td>採取場所</td><td></td></tr><tr><td>機械室 機械室内部</td><td></td></tr><tr><td>内容</td><td></td></tr><tr><td>採取前</td><td></td></tr><tr><td>採取年月日</td><td></td></tr><tr><td>2025年2月7日</td><td></td></tr></table>	検体No,		No.001		建材名		フランジパッキン		採取場所		機械室 機械室内部		内容		採取前		採取年月日		2025年2月7日	
工事名	宮代町立須賀小学校																																
工種	試料採取																																
建物名称	機械室																																
測点	001																																
撮影日	2025年2月7日

<table><tr><td>工事名</td><td>宮代町立須賀小学校</td></tr><tr><td>工種</td><td>試料採取</td></tr><tr><td>建物名称</td><td>機械室</td></tr><tr><td>測点</td><td>001</td></tr><tr><td>撮影日</td><td>2025年2月7日</td></tr><tr><td>施工者名</td><td>アスベスト調査分析株式会社</td></tr></table>	工事名	宮代町立須賀小学校	工種	試料採取	建物名称	機械室	測点	001	撮影日	2025年2月7日	施工者名	アスベスト調査分析株式会社	<table><tr><td>検体No,</td><td></td></tr><tr><td>No.001</td><td></td></tr><tr><td>建材名</td><td></td></tr><tr><td>フランジパッキン</td><td></td></tr><tr><td>採取場所</td><td></td></tr><tr><td>機械室 機械室内部</td><td></td></tr><tr><td>内容</td><td></td></tr><tr><td>採取後</td><td></td></tr><tr><td>採取年月日</td><td></td></tr><tr><td>2025年2月7日</td><td></td></tr></table>	検体No,		No.001		建材名		フランジパッキン		採取場所		機械室 機械室内部		内容		採取後		採取年月日		2025年2月7日

<table><tr><td>工事名</td><td>宮代町立須賀小学校</td></tr><tr><td>工種</td><td>試料採取</td></tr><tr><td>建物名称</td><td>機械室</td></tr><tr><td>測点</td><td>001</td></tr><tr><td>撮影日</td><td>2025年2月7日</td></tr><tr><td>施工者名</td><td>アスベスト調査分析株式会社</td></tr></table>	工事名	宮代町立須賀小学校	工種	試料採取	建物名称	機械室	測点	001	撮影日	2025年2月7日	施工者名	アスベスト調査分析株式会社	<table><tr><td>検体No,</td><td></td></tr><tr><td>No.001</td><td></td></tr><tr><td>建材名</td><td></td></tr><tr><td>フランジパッキン</td><td></td></tr><tr><td>採取場所</td><td></td></tr><tr><td>機械室 機械室内部</td><td></td></tr><tr><td>内容</td><td></td></tr><tr><td>簡易補修後</td><td></td></tr><tr><td>採取年月日</td><td></td></tr><tr><td>2025年2月7日</td><td></td></tr></table>	検体No,		No.001		建材名		フランジパッキン		採取場所		機械室 機械室内部		内容		簡易補修後		採取年月日		2025年2月7日

<table><tr><td>工事名</td><td>宮代町立須賀小学校</td></tr><tr><td>工種</td><td>試料採取</td></tr><tr><td>建物名称</td><td>機械室</td></tr><tr><td>測点</td><td>001</td></tr><tr><td>撮影日</td><td>2025年2月7日</td></tr><tr><td>施工者名</td><td>アスベスト調査分析株式会社</td></tr></table>	工事名	宮代町立須賀小学校	工種	試料採取	建物名称	機械室	測点	001	撮影日	2025年2月7日	施工者名	アスベスト調査分析株式会社	<table><tr><td>検体No,</td><td></td></tr><tr><td>No.001</td><td></td></tr><tr><td>建材名</td><td></td></tr><tr><td>フランジパッキン</td><td></td></tr><tr><td>採取場所</td><td></td></tr><tr><td>機械室 機械室内部</td><td></td></tr><tr><td>内容</td><td></td></tr><tr><td>採取試料</td><td></td></tr><tr><td>採取年月日</td><td></td></tr><tr><td>2025年2月7日</td><td></td></tr></table>	検体No,		No.001		建材名		フランジパッキン		採取場所		機械室 機械室内部		内容		採取試料		採取年月日		2025年2月7日

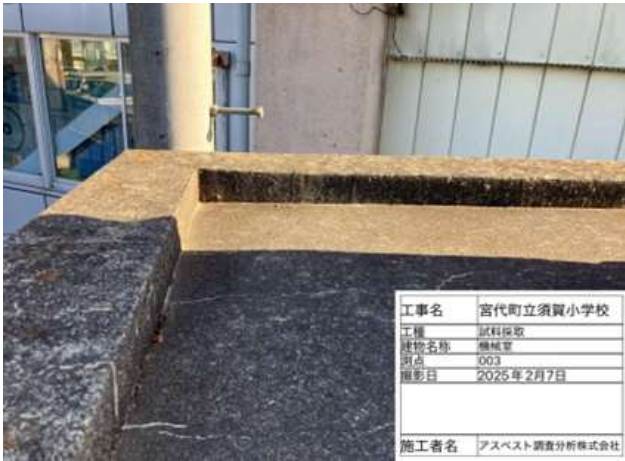
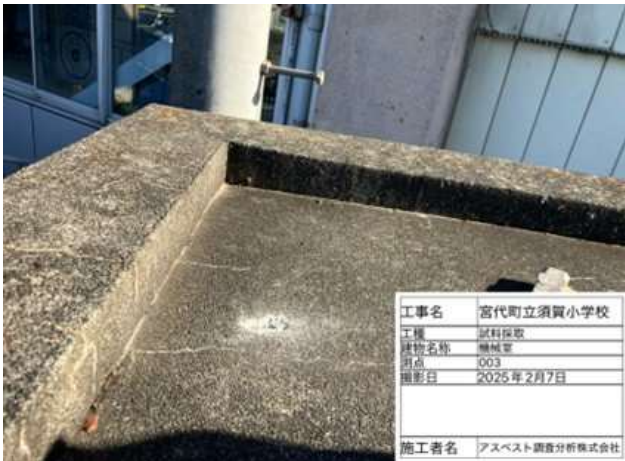
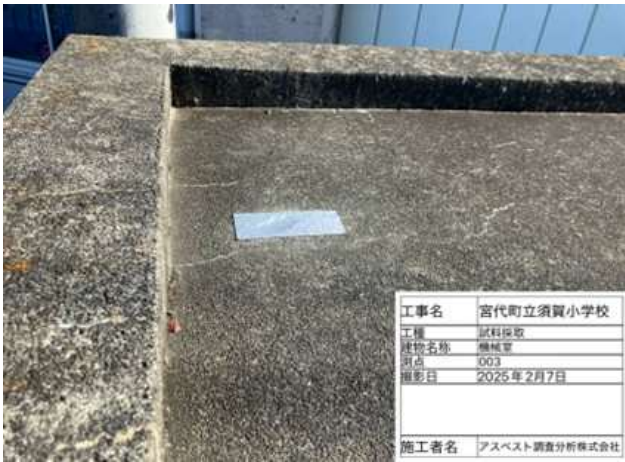
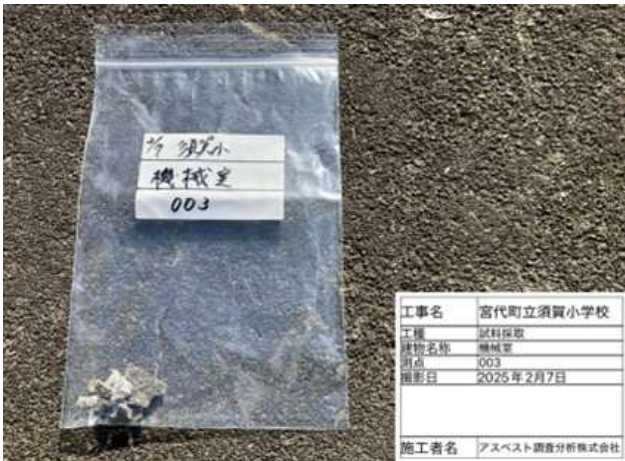
<table border="1" data-bbox="624 483 852 651"><tr><td>工事名</td><td>宮代町立須賀小学校</td></tr><tr><td>工種</td><td>試料採取</td></tr><tr><td>建物名称</td><td>機械室</td></tr><tr><td>測点</td><td>003</td></tr><tr><td>撮影日</td><td>2025年2月7日</td></tr><tr><td>施工者名</td><td>アスベスト調査分析株式会社</td></tr></table>	工事名	宮代町立須賀小学校	工種	試料採取	建物名称	機械室	測点	003	撮影日	2025年2月7日	施工者名	アスベスト調査分析株式会社	<table><tr><td>検体No,</td><td>No.003</td></tr><tr><td>建材名</td><td>防水モルタル</td></tr><tr><td>採取場所</td><td>機械室 機械室外部 屋根</td></tr><tr><td>内容</td><td>採取前</td></tr><tr><td>採取年月日</td><td>2025年2月7日</td></tr></table>	検体No,	No.003	建材名	防水モルタル	採取場所	機械室 機械室外部 屋根	内容	採取前	採取年月日	2025年2月7日
工事名	宮代町立須賀小学校																						
工種	試料採取																						
建物名称	機械室																						
測点	003																						
撮影日	2025年2月7日																						
施工者名	アスベスト調査分析株式会社																						
検体No,	No.003																						
建材名	防水モルタル																						
採取場所	機械室 機械室外部 屋根

<table border="1" data-bbox="624 976 852 1144"><tr><td>工事名</td><td>宮代町立須賀小学校</td></tr><tr><td>工種</td><td>試料採取</td></tr><tr><td>建物名称</td><td>機械室</td></tr><tr><td>測点</td><td>003</td></tr><tr><td>撮影日</td><td>2025年2月7日</td></tr><tr><td>施工者名</td><td>アスベスト調査分析株式会社</td></tr></table>	工事名	宮代町立須賀小学校	工種	試料採取	建物名称	機械室	測点	003	撮影日	2025年2月7日	施工者名	アスベスト調査分析株式会社	<table><tr><td>検体No,</td><td>No.003</td></tr><tr><td>建材名</td><td>防水モルタル</td></tr><tr><td>採取場所</td><td>機械室 機械室外部 屋根</td></tr><tr><td>内容</td><td>採取後</td></tr><tr><td>採取年月日</td><td>2025年2月7日</td></tr></table>	検体No,	No.003	建材名	防水モルタル	採取場所	機械室 機械室外部 屋根	内容	採取後	採取年月日	2025年2月7日
工事名	宮代町立須賀小学校																						
工種	試料採取																						
建物名称	機械室																						
測点	003																						
撮影日	2025年2月7日																						
施工者名	アスベスト調査分析株式会社																						
検体No,	No.003

<table border="1" data-bbox="624 1469 852 1637"><tr><td>工事名</td><td>宮代町立須賀小学校</td></tr><tr><td>工種</td><td>試料採取</td></tr><tr><td>建物名称</td><td>機械室</td></tr><tr><td>測点</td><td>003</td></tr><tr><td>撮影日</td><td>2025年2月7日</td></tr><tr><td>施工者名</td><td>アスベスト調査分析株式会社</td></tr></table>	工事名	宮代町立須賀小学校	工種	試料採取	建物名称	機械室	測点	003	撮影日	2025年2月7日	施工者名	アスベスト調査分析株式会社	<table><tr><td>検体No,</td><td>No.003</td></tr><tr><td>建材名</td><td>防水モルタル</td></tr><tr><td>採取場所</td><td>機械室 機械室外部 屋根</td></tr><tr><td>内容</td><td>簡易補修後</td></tr><tr><td>採取年月日</td><td>2025年2月7日</td></tr></table>	検体No,	No.003	建材名	防水モルタル	採取場所	機械室 機械室外部 屋根	内容	簡易補修後	採取年月日	2025年2月7日
工事名	宮代町立須賀小学校																						
工種	試料採取																						
建物名称	機械室																						
測点	003																						
撮影日	2025年2月7日

<table border="1" data-bbox="624 1962 852 2130"><tr><td>工事名</td><td>宮代町立須賀小学校</td></tr><tr><td>工種</td><td>試料採取</td></tr><tr><td>建物名称</td><td>機械室</td></tr><tr><td>測点</td><td>003</td></tr><tr><td>撮影日</td><td>2025年2月7日</td></tr><tr><td>施工者名</td><td>アスベスト調査分析株式会社</td></tr></table>	工事名	宮代町立須賀小学校	工種	試料採取	建物名称	機械室	測点	003	撮影日	2025年2月7日	施工者名	アスベスト調査分析株式会社	<table><tr><td>検体No,</td><td>No.003</td></tr><tr><td>建材名</td><td>防水モルタル</td></tr><tr><td>採取場所</td><td>機械室 機械室外部 屋根</td></tr><tr><td>内容</td><td>採取試料</td></tr><tr><td>採取年月日</td><td>2025年2月7日</td></tr></table>	検体No,	No.003	建材名	防水モルタル	採取場所	機械室 機械室外部 屋根	内容	採取試料	採取年月日	2025年2月7日
工事名	宮代町立須賀小学校																						
工種	試料採取

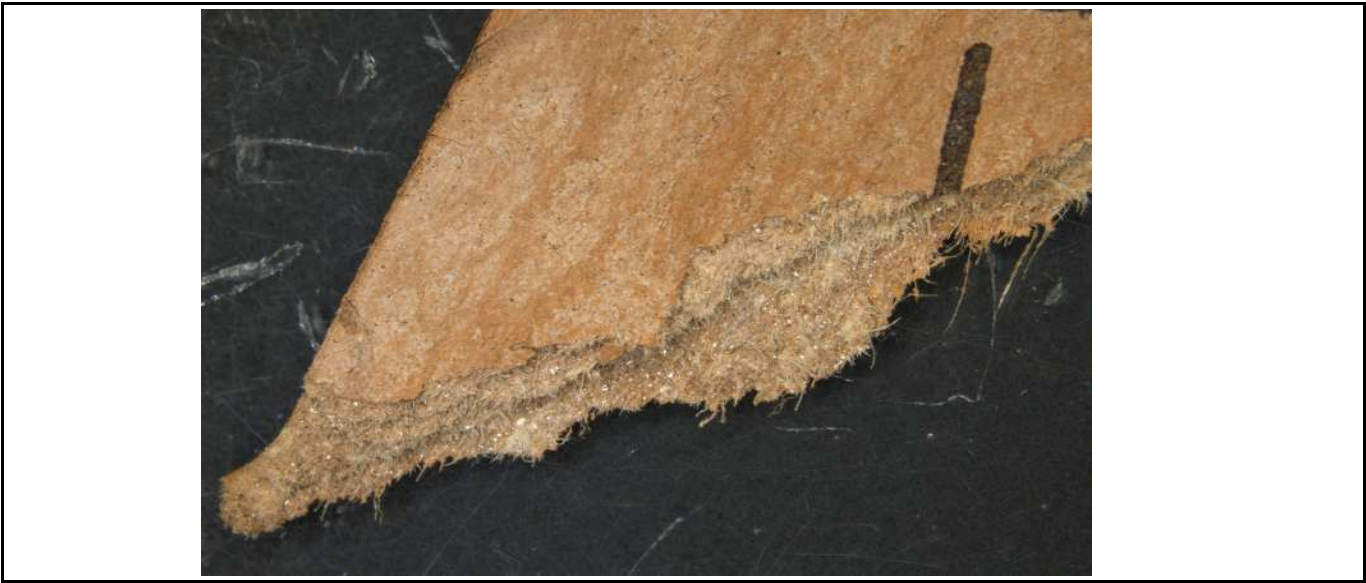
【試料写真】（断面写真の場合：上面が表層部分）

試料名称	フランジパッキン	
試料採取日	2025年2月7日	
試料採取場所の所在地	埼玉県南埼玉郡宮代町須賀1425-1	
建築物の施工年等	-	
建物、配管設備、機器等の名称及び用途	名称	宮代町立須賀小学校 機械室
	用途	学校
建物などの採取場所及び採取部位	機械室 機械室内部	
試料の概要	形状又は材質	不定形
	試料の大きさ	1cm <sup>2</sup> ～10cm <sup>2</sup> ×1
試料採取者の所属と氏名		アスベスト調査分析株式会社 浅野
採取箇所選定者の所属と氏名		アスベスト調査分析株式会社 浅野

分析担当者		守屋 貴志 <<日環協 (JEMCAインストラクター 2018-アスベスト-16)>>				
層	材質(部位)	色	層割合(%)	石綿の種類	推定質量分率(%)	石綿の有無
1	本体	茶	100	-	-	無
				-	-	
				-	-	
2						
3						
4						
5						
6						
7						
8

石 綿 の 有 無	無
石 綿 の 種 類	-
推定質量分率	-
石綿以外の繊維	-
コ メ ン ト	-

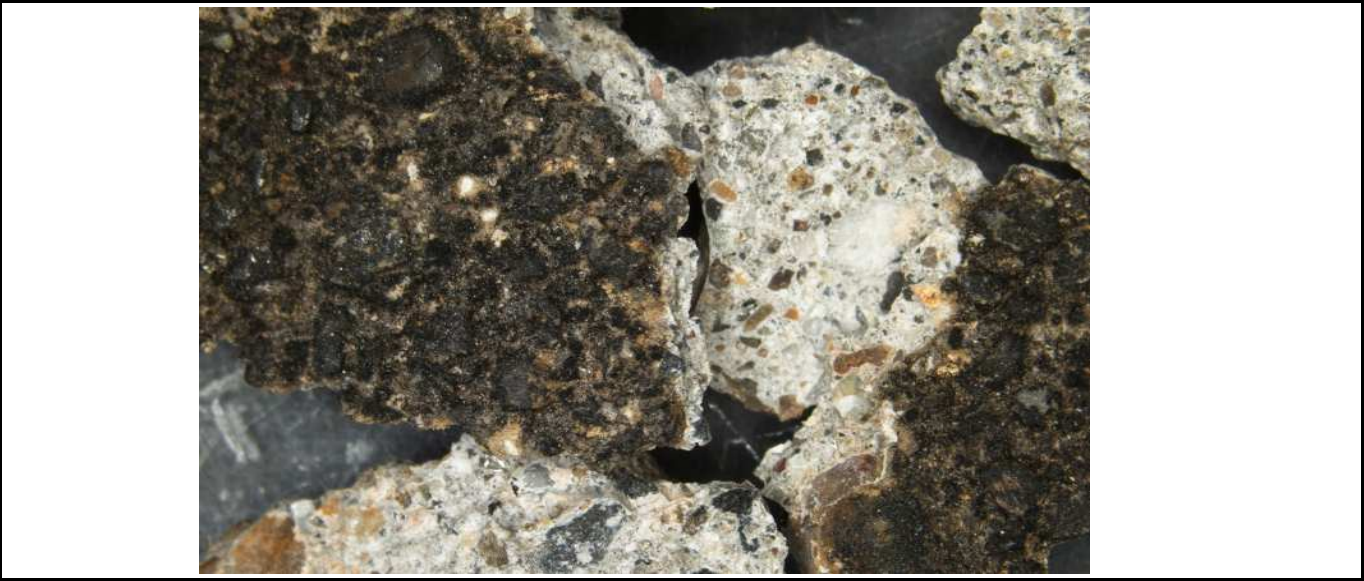
【試料写真】（断面写真の場合：上面が表層部分）

試料名称	防水モルタル	
試料採取日	2025年2月7日	
試料採取場所の所在地	埼玉県南埼玉郡宮代町須賀1425-1	
建築物の施工年等	-	
建物、配管設備、機器等の名称及び用途	名称	宮代町立須賀小学校 機械室
	用途	学校
建物などの採取場所及び採取部位	機械室 機械室外部 屋根	
試料の概要	形状又は材質	不定形
	試料の大きさ	1cm <sup>2</sup> ～10cm <sup>2</sup> ×1
試料採取者の所属と氏名		アスベスト調査分析株式会社 浅野
採取箇所選定者の所属と氏名		アスベスト調査分析株式会社 浅野

分析担当者		守屋 貴志 <<日環協 (JEMCAインストラクター 2018-アスベスト-16)>>				
層	材質(部位)	色	層割合(%)	石綿の種類	推定質量分率(%)	石綿の有無
1	表層	ベージュ	2	-	-	無
				-	-	
				-	-	
2	セメント系材料	灰	98	-	-	無
				-	-	
				-	-	
3						
4						
5						
6						
7						
8

石 綿 の 有 無	無
石 綿 の 種 類	-
推定質量分率	-
石綿以外の繊維	-
コ メ ン ト	-
