須賀小学校既設建物石綿含有調査

【032 校舎 トイレ棟】

石綿含有建材に関する事前調査報告書

件 名 須賀小学校既設建物石綿含有調査

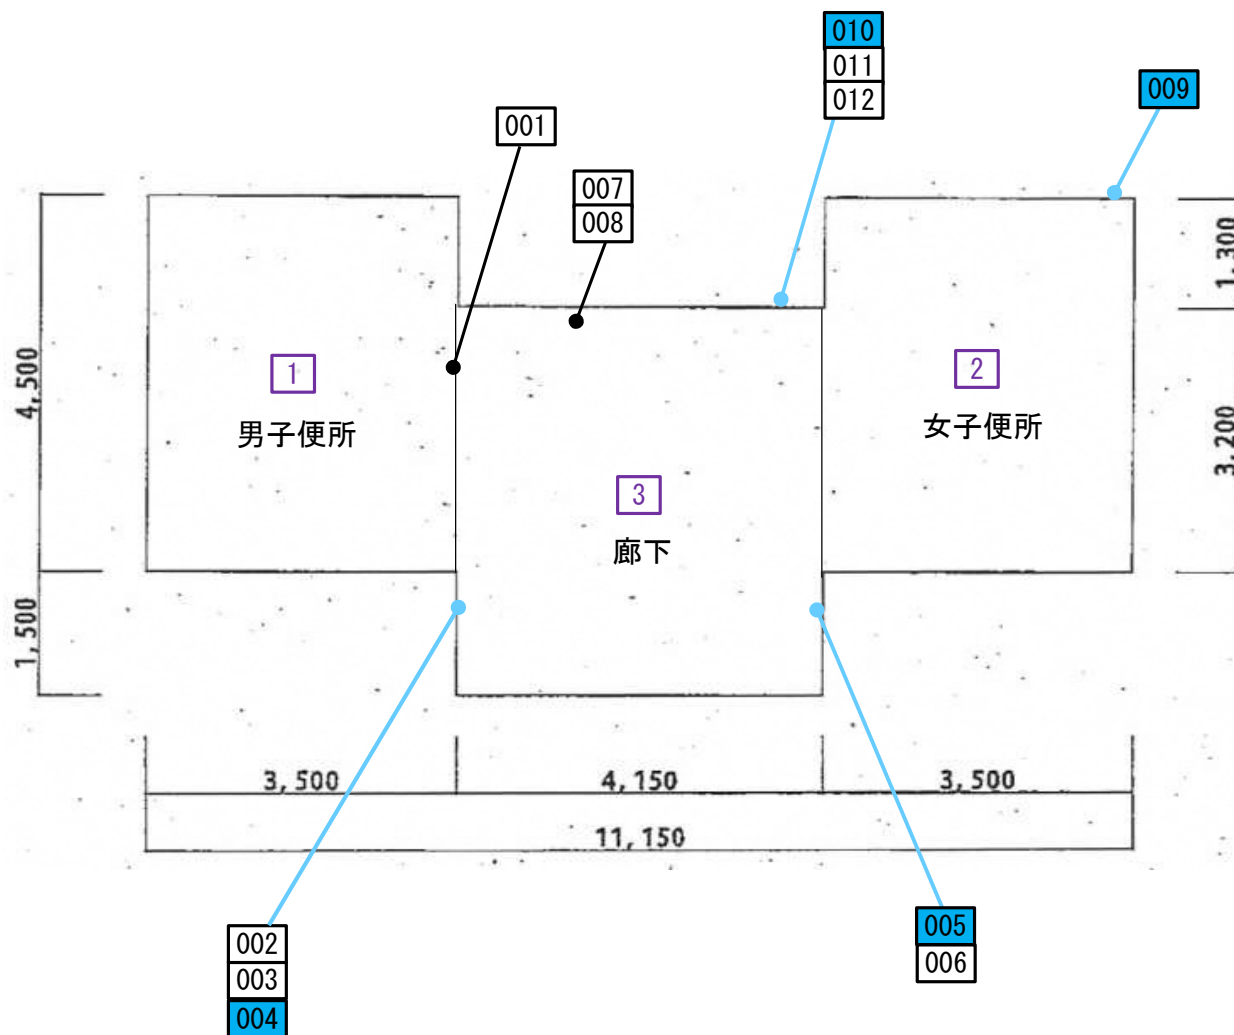
図1 試料採取位置図【032:トイレ棟 1階】

No.	試料名	採取場所
001	人造石研出し	トイレ棟 1階 男子便所 入口部床
002	ビニル床シート(ベージュ)	トイレ棟 1階 廊下(前室) 床
003	モルタル塗金ゴテ塗装(茶)	トイレ棟 1階 廊下(前室) 巾木
004	モルタル塗金ゴテEP塗装(ベージュ)	トイレ棟 1階 廊下(前室) 腰壁
005	モルタル塗金ゴテEP塗装(白)	トイレ棟 1階 廊下(前室) 壁
006	石膏ボードEP塗装(白)	トイレ棟 1階 廊下(前室) 天井
007	人造石研出し	トイレ棟 1階 廊下(前室) 洗面天端
008	ノンスリップシート	トイレ棟 1階 廊下(前室) 床
009	吹付タイル(白)	トイレ棟 外部 外壁
010	吹付タイル(ベージュ)	トイレ棟 外部 外壁
011	シーリング	トイレ棟 外部 巾木外壁間
012	シーリング	トイレ棟 外部 サッシ

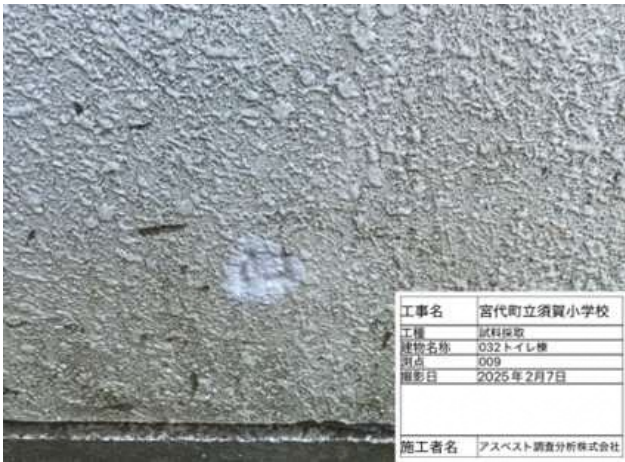
採取年月日	2025年2月7日																						
  <table><tr><td>工事名</td><td>宮代町立須賀小学校</td></tr><tr><td>工種</td><td>試料採取</td></tr><tr><td>建物名称</td><td>032トイレ棟</td></tr><tr><td>測点</td><td>009</td></tr><tr><td>撮影日</td><td>2025年2月7日</td></tr><tr><td>施工者名</td><td>アスベスト調査分析株式会社</td></tr></table>	工事名	宮代町立須賀小学校	工種	試料採取	建物名称	032トイレ棟	測点	009	撮影日	2025年2月7日	施工者名	アスベスト調査分析株式会社	<table><tr><td>検体No,</td><td>No.009</td></tr><tr><td>建材名</td><td>吹付タイル(白)</td></tr><tr><td>採取場所</td><td>トイレ棟 外部 外壁</td></tr><tr><td>内容</td><td>採取後</td></tr><tr><td>採取年月日</td><td>2025年2月7日</td></tr></table>	検体No,	No.009	建材名	吹付タイル(白)	採取場所	トイレ棟 外部 外壁	内容	採取後	採取年月日	2025年2月7日
工事名	宮代町立須賀小学校																						
工種	試料採取																						
建物名称	032トイレ棟																						
測点	009																						
撮影日	2025年2月7日																						
施工者名	アスベスト調査分析株式会社																						
検体No,	No.009																						
建材名	吹付タイル(白)																						
採取場所	トイレ棟 外部 外壁

内容	採取後																						
採取年月日	2025年2月7日

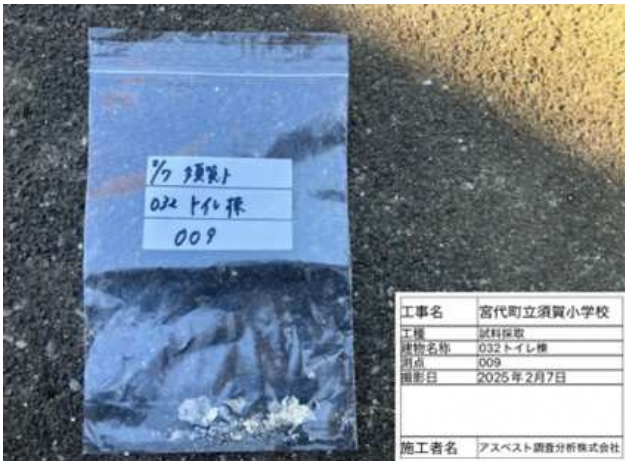
<table><tr><td>工事名</td><td>宮代町立須賀小学校</td></tr><tr><td>工種</td><td>試料採取</td></tr><tr><td>建物名称</td><td>032トイレ棟</td></tr><tr><td>測点</td><td>009</td></tr><tr><td>撮影日</td><td>2025年2月7日</td></tr><tr><td>施工者名</td><td>アスベスト調査分析株式会社</td></tr></table>	工事名	宮代町立須賀小学校	工種	試料採取	建物名称	032トイレ棟	測点	009	撮影日	2025年2月7日	施工者名	アスベスト調査分析株式会社	<table><tr><td>検体No,</td><td>No.009</td></tr><tr><td>建材名</td><td>吹付タイル(白)</td></tr><tr><td>採取場所</td><td>トイレ棟 外部 外壁</td></tr><tr><td>内容</td><td>簡易補修後</td></tr><tr><td>採取年月日</td><td>2025年2月7日</td></tr></table>	検体No,	No.009	建材名	吹付タイル(白)	採取場所	トイレ棟 外部 外壁	内容	簡易補修後	採取年月日	2025年2月7日
工事名	宮代町立須賀小学校																						
工種	試料採取																						
建物名称	032トイレ棟																						
測点	009																						
撮影日	2025年2月7日																						
施工者名	アスベスト調査分析株式会社																						
検体No,	No.009																						
建材名	吹付タイル(白)

採取場所	トイレ棟 外部 外壁																						
内容	簡易補修後																						
採取年月日	2025年2月7日

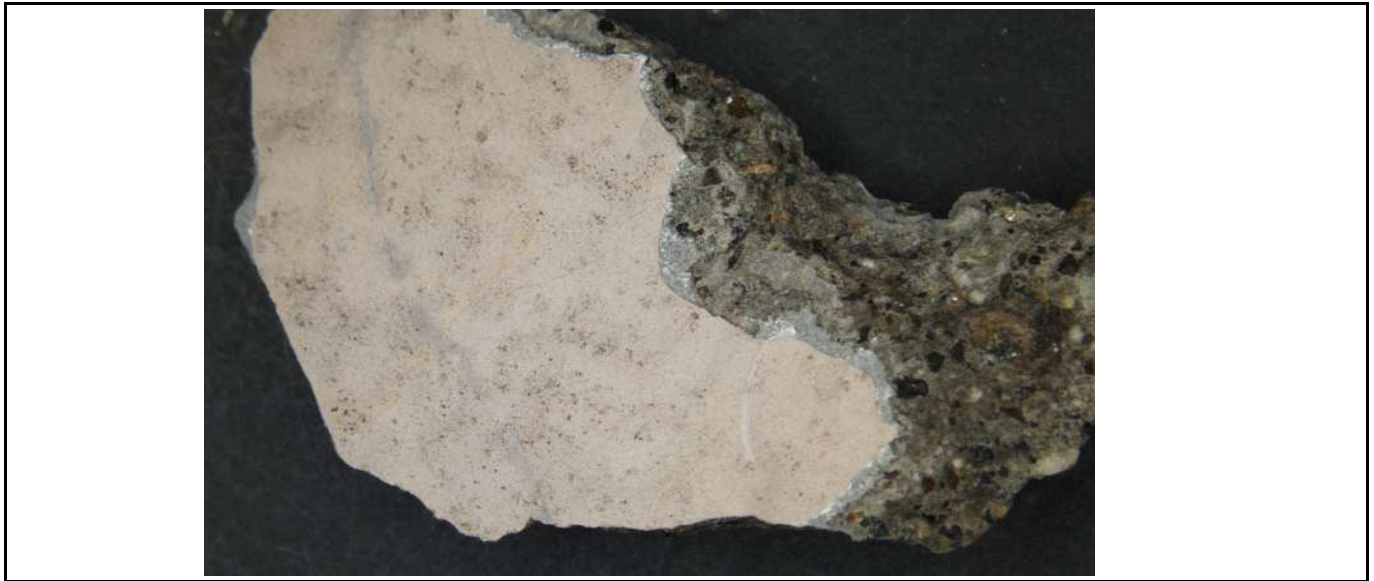
【試料写真】（断面写真の場合:上面が表層部分）

石 綿 の 有 無	有
石 綿 の 種 類	クリソタイル
推定質量分率	0.1-5%
石綿以外の繊維	-
コ メ ン ト	3層目セメント系材料(薄灰)に含有

試料名称	モルタル塗金ゴテEP塗装(白)	
試料採取日	2025年2月7日	
試料採取場所の所在地	埼玉県南埼玉郡宮代町須賀1425-1	
建築物の施工年等	1990年	
建物、配管設備、機器等の名称及び用途	名称	宮代町立須賀小学校 032 校舎 トイレ棟
	用途	学校
建物などの採取場所及び採取部位	トイレ棟 1階 廊下(前室) 壁	
試料の概要	形状又は材質	不定形
	試料の大きさ	1cm ² ～10cm ² ×1
試料採取者の所属と氏名		アスベスト調査分析株式会社 浅野
採取箇所選定者の所属と氏名		アスベスト調査分析株式会社 浅野

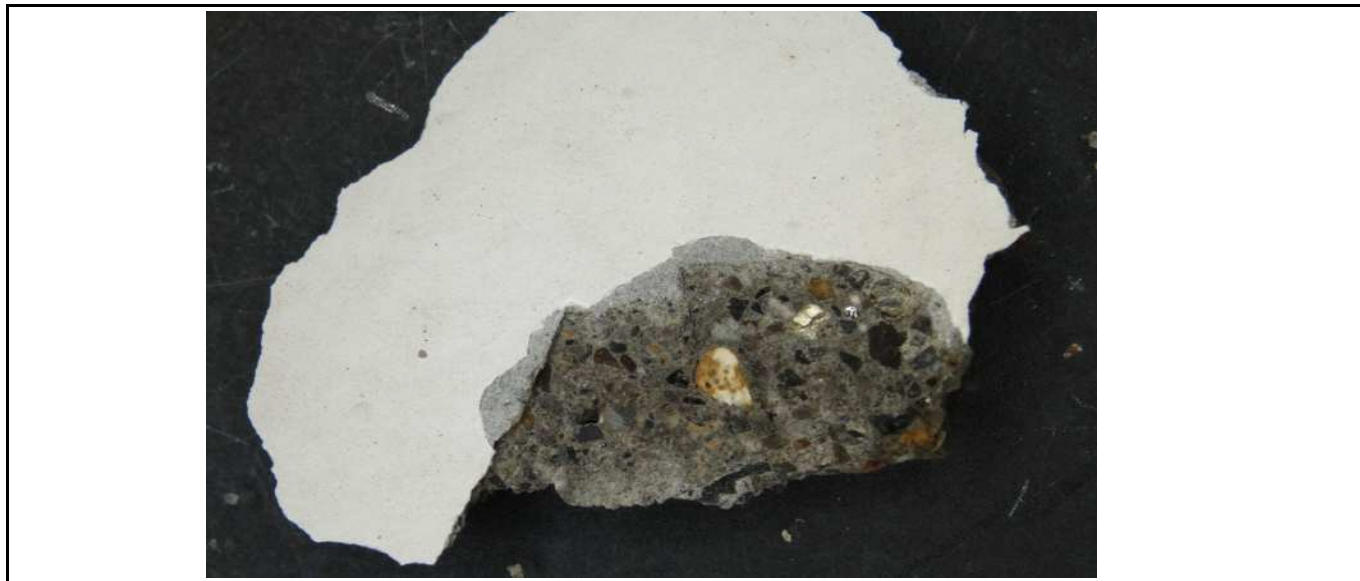
【試料写真】（断面写真の場合:上面が表層部分）

石 綿 の 有 無	有
石 綿 の 種 類	クリソタイル
推定質量分率	0.1-5%
石綿以外の繊維	-
コ メ ン ト	2層目セメント系材料(薄灰)に含有

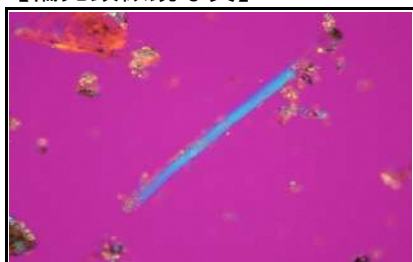
石綿の種類
クリソタイル

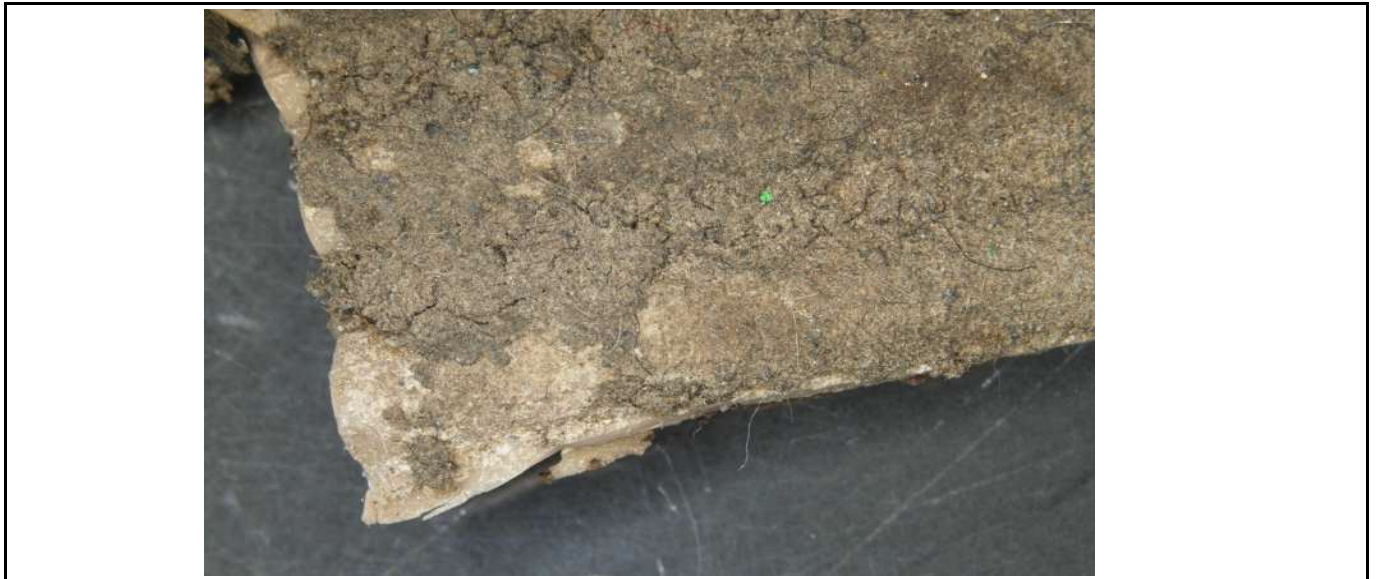
【試料写真】（断面写真の場合：上面が表層部分）

石 綿 の 有 無	無
石 綿 の 種 類	-
推定質量分率	-
石綿以外の繊維	-
コ メ ン ト	-

試料名称	吹付タイル(白)	
試料採取日	2025年2月7日	
試料採取場所の所在地	埼玉県南埼玉郡宮代町須賀1425-1	
建築物の施工年等	1990年	
建物、配管設備、機器等の名称及び用途	名称	宮代町立須賀小学校 032 校舎 トイレ棟
	用途	学校
建物などの採取場所及び採取部位	トイレ棟 外部 外壁	
試料の概要	形状又は材質	不定形
	試料の大きさ	1cm ² ～10cm ² ×1
試料採取者の所属と氏名		アスベスト調査分析株式会社 浅野
採取箇所選定者の所属と氏名		アスベスト調査分析株式会社 浅野

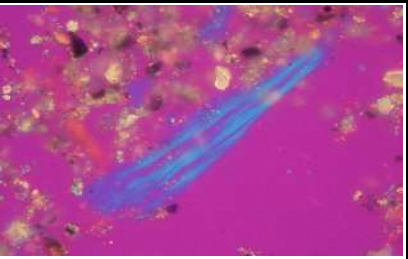
【偏光顕微鏡写真】

4層目
セメント系材料
(薄灰)に含有

石綿の種類
クリソタイル

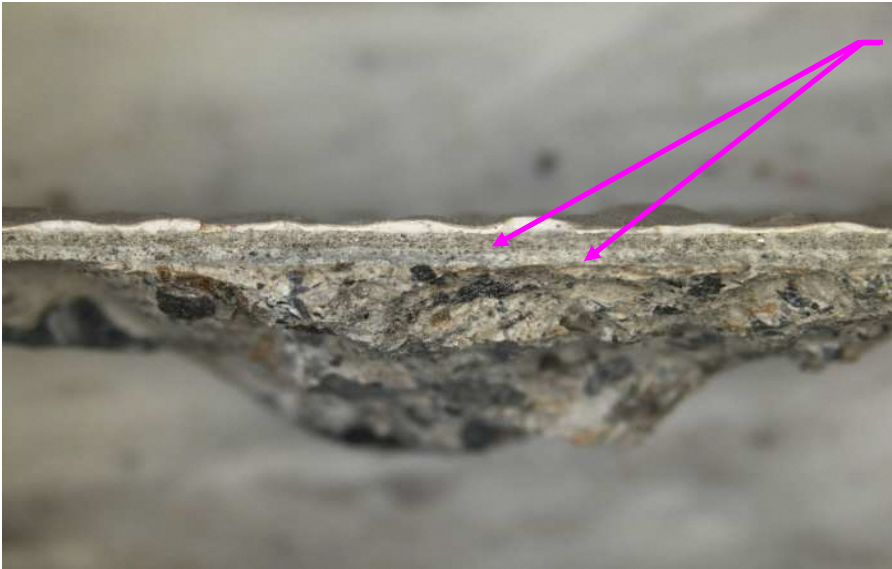
【試料写真】（断面写真の場合：上面が表層部分）

石 綿 の 有 無	有
石 綿 の 種 類	クリソタイル
推定質量分率	0.1-5%
石綿以外の繊維	-
コ メ ン ト	4、5層目セメント系材料(灰、薄灰)に含有

4、5層目
セメント系材料
(灰、薄灰)
に含有

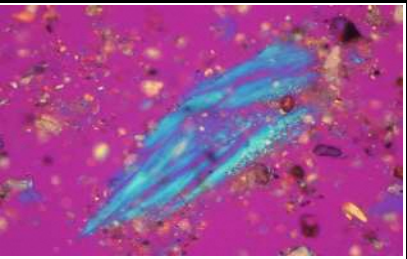
【偏光顕微鏡写真】

石綿の種類
クリソタイル
