# 須賀小学校既設建物石綿含有調査

## 【プール】

## 石綿含有建材に関する事前調査報告書

件 名 須賀小学校既設建物石綿含有調査

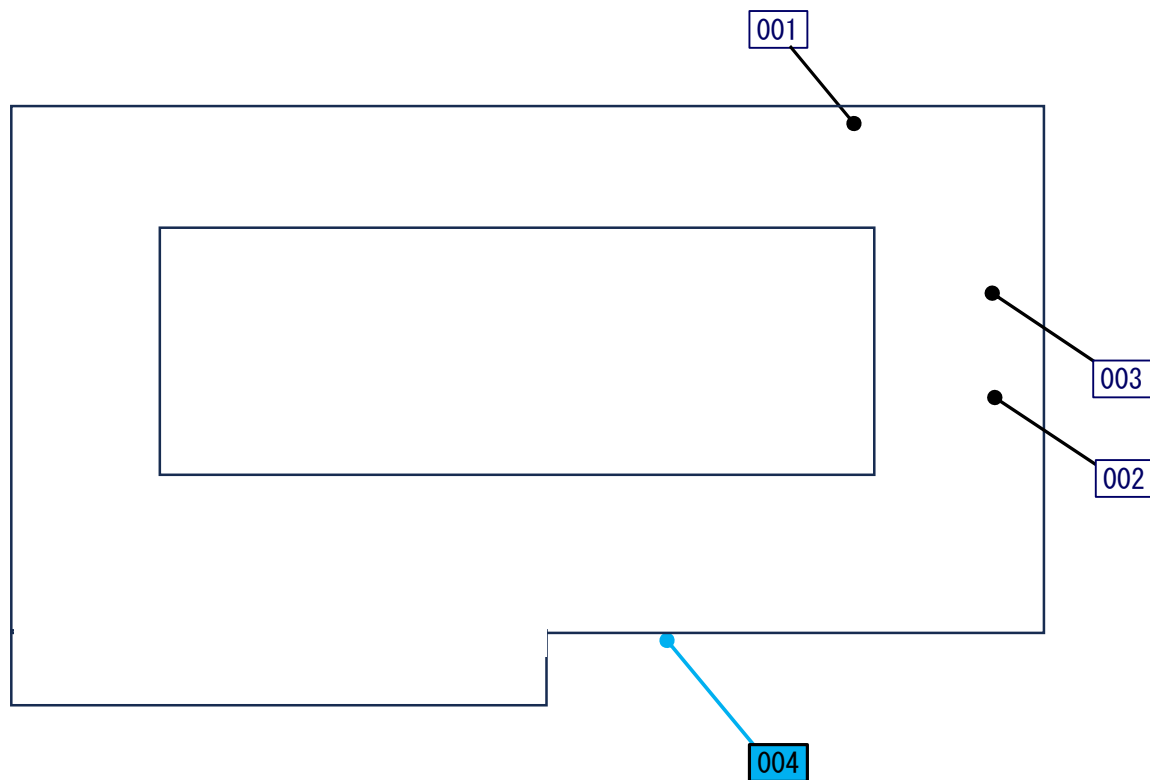
図1 試料採取位置図【プール】

No.	試料名	採取場所
001	人造石研出し	プール プールサイド 洗面天端
002	モルタル, ノンスリップ塗装	プール 通路 床
003	配管エルボ保温材	プール 通路 配管
004	吹付タイル	プール 外部 外壁

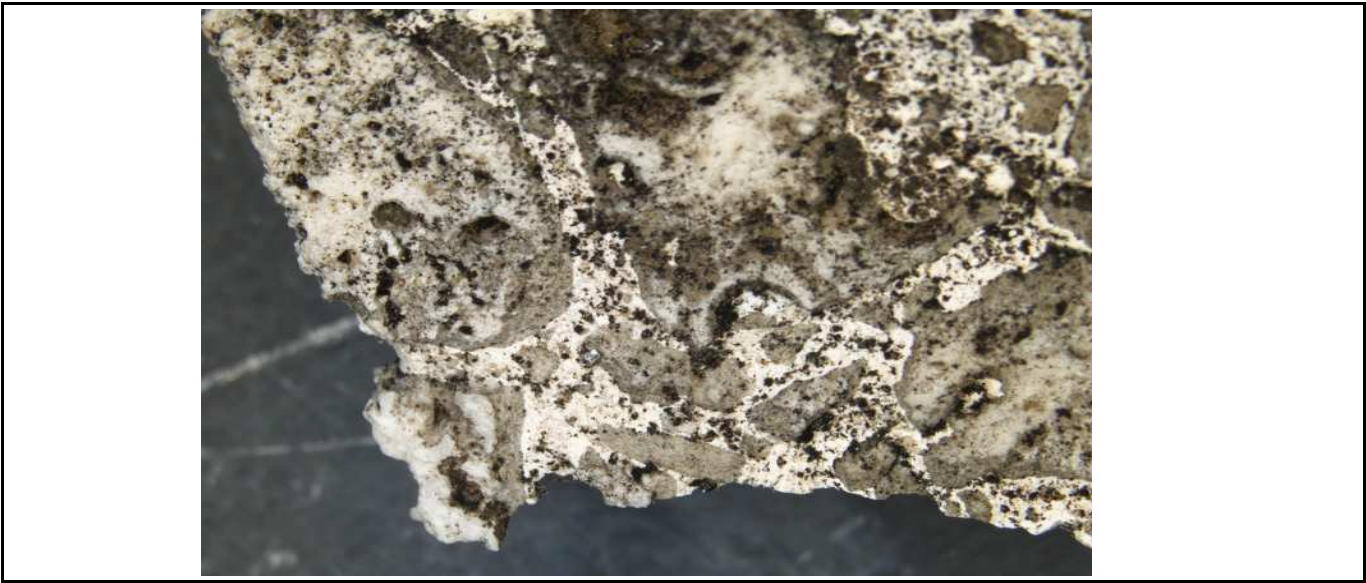
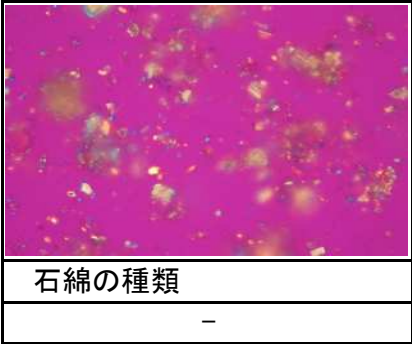
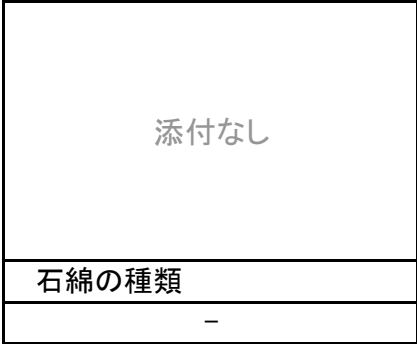
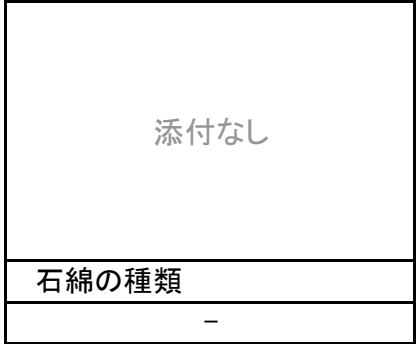
石 綿 の 有 無	無
石 綿 の 種 類	-
推定質量分率	-
石綿以外の繊維	-
コ メ ン ト	-
