須賀小学校既設建物石綿含有調査

【渡廊下(第2-第3校舎間)】

石綿含有建材に関する事前調査報告書
事前調査詳細表

現地調査写真帳【- 渡廊下(第2-第3校舎間)】

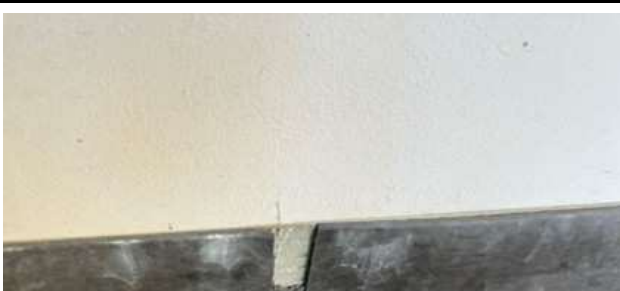
<table border="1" data-bbox="624 483 847 645"> <tr><td>工事名</td><td>宮代町立須賀小学校</td></tr> <tr><td>工種</td><td>試料採取</td></tr> <tr><td>建物名称</td><td>渡廊下(第2-第3校舎間)</td></tr> <tr><td>測点</td><td>001</td></tr> <tr><td>撮影日</td><td>2025年2月7日</td></tr> <tr><td>施工者名</td><td>アスベスト調査分析株式会社</td></tr> </table>	工事名	宮代町立須賀小学校	工種	試料採取	建物名称	渡廊下(第2-第3校舎間)	測点	001	撮影日	2025年2月7日	施工者名	アスベスト調査分析株式会社	<table border="1"> <tr><td>検体No,</td><td>No.001</td></tr> <tr><td>建材名</td><td>ソフト巾木(濃灰)</td></tr> <tr><td>採取場所</td><td>渡廊下 1階 渡廊下 巾木</td></tr> <tr><td>内容</td><td>採取前</td></tr> <tr><td>採取年月日</td><td>2025年2月7日</td></tr> </table>	検体No,	No.001	建材名	ソフト巾木(濃灰)	採取場所	渡廊下 1階 渡廊下 巾木	内容	採取前	採取年月日	2025年2月7日
工事名	宮代町立須賀小学校																						
工種	試料採取																						
建物名称	渡廊下(第2-第3校舎間)																						
測点	001																						
撮影日	2025年2月7日																						
施工者名	アスベスト調査分析株式会社																						
検体No,	No.001

建材名	ソフト巾木(濃灰)																						
採取場所	渡廊下 1階 渡廊下 巾木																						
内容	採取前																						
採取年月日	2025年2月7日

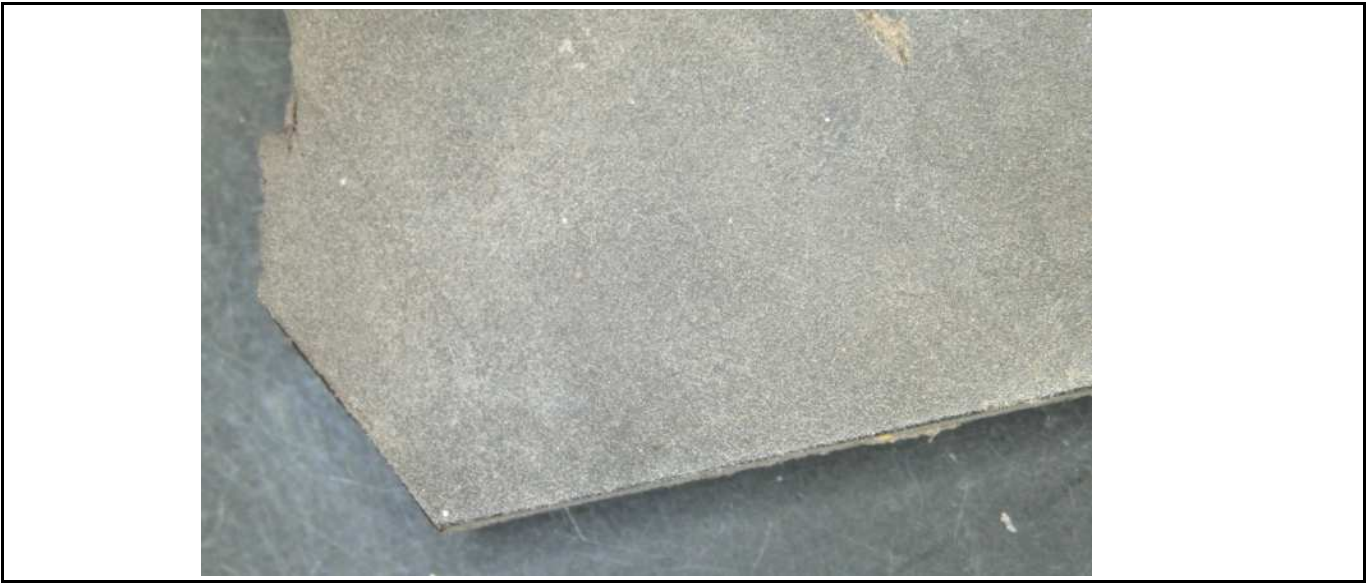
【試料写真】（断面写真の場合：上面が表層部分）

分析担当者		守屋 貴志 <<日環協 (JEMCAインストラクター 2018-アスベスト-16)>>>				
層	材質(部位)	色	層割合(%)	石綿の種類	推定質量分率(%)	石綿の有無
1	本体	茶	98	-	-	無
				-	-	
				-	-	
2	接着剤	白半透明	2	クリソタイル	0.1-5	有
				-	-	
				-	-	
3						
4						
5						
6						
7						
8

石 綿 の 有 無	有
石 綿 の 種 類	クリソタイル
推定質量分率	0.1-5%
石綿以外の繊維	-
コ メ ン ト	2層目接着剤に含有

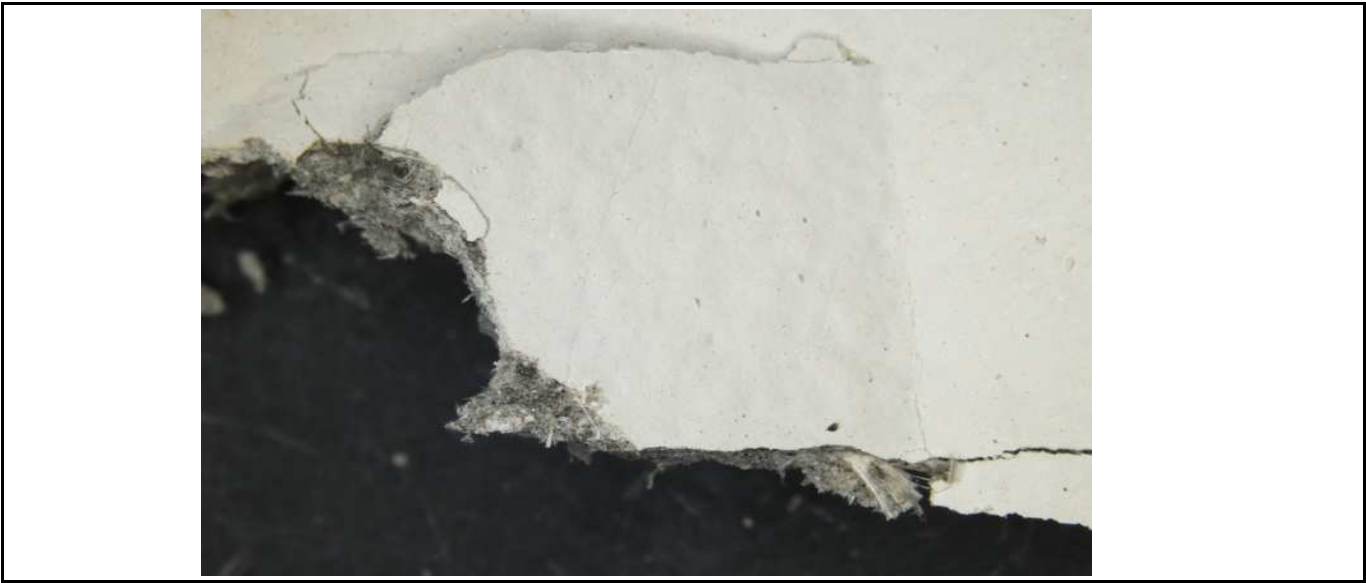
【試料写真】（断面写真の場合：上面が表層部分）

分析担当者		守屋 貴志 <<日環協 (JEMCAインストラクター 2018-アスベスト-16)>>>				
層	材質(部位)	色	層割合(%)	石綿の種類	推定質量分率(%)	石綿の有無
1	表層	白	2	-	-	無
				-	-	
				-	-	
2	セメント系材料	灰	98	クリソタイル	5-50	有
				-	-	
				-	-	
3						
4						
5						
6						
7						
8

石 綿 の 有 無	有
石 綿 の 種 類	クリソタイル
推定質量分率	5-50%
石綿以外の繊維	-
コ メ ン ト	2層目セメント系材料に含有

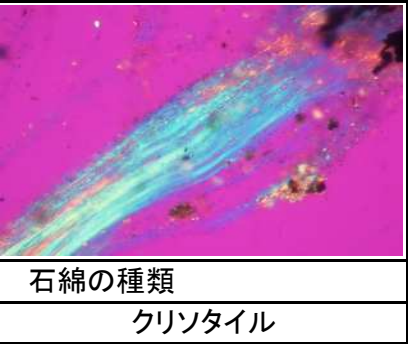
【偏光顕微鏡写真】

石綿の種類
クリソタイル
